Universidad Nacional Mayor de San Marcos
Universidad del Perú. Decana de América
Facultad de Ingeniería Geológica, Minera, Metalúrgica y Geográfica
Escuela Profesional de Ingeniería Civil

**Gestión de calidad basada en la 6ta Edición de la guía
PMBOK para la mejora del desempeño de obra en la
reparación de la Iglesia de Nuestra Señora de la Soledad,
Lima 2022**

TESIS

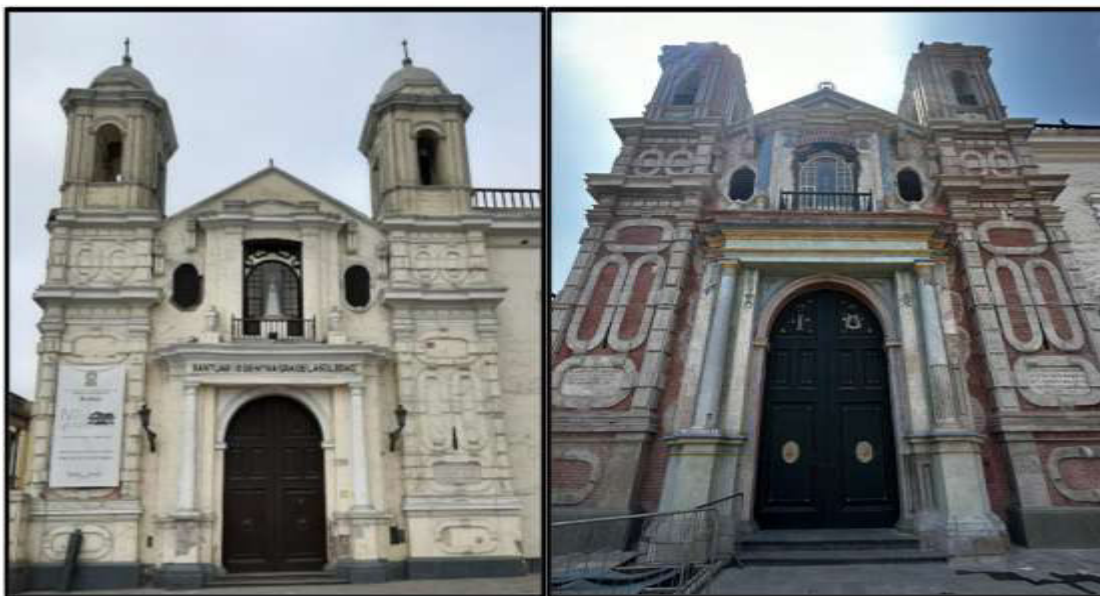
Antes y después de la fachada Principal de la Iglesia de Nuestra Señora de la Soledad

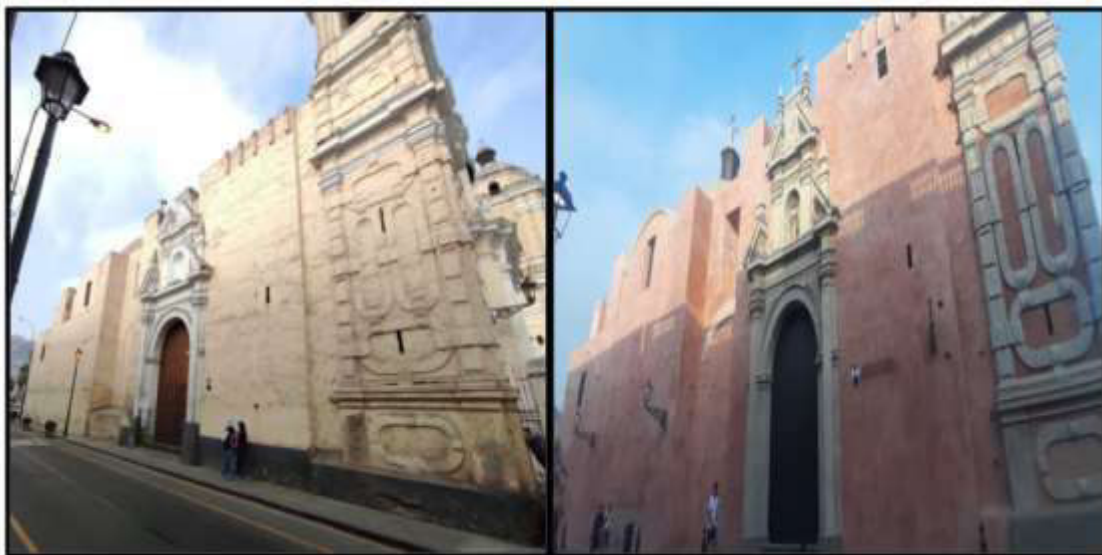
Figura 2

Antes y después de la fachada Lateral de la Iglesia de Nuestra Señora de la Soledad

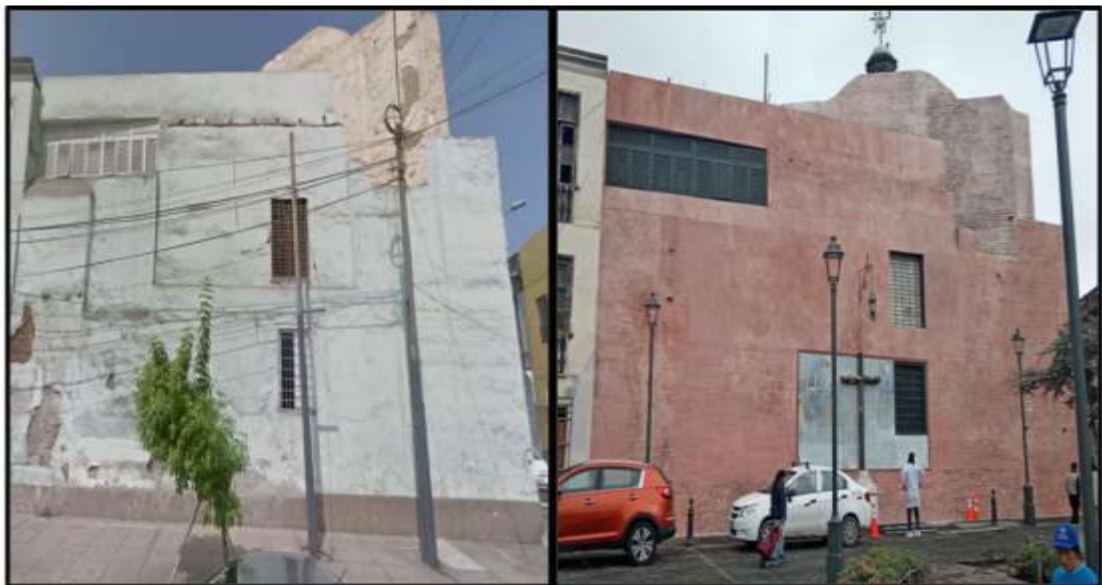
Figura 3

Antes y después de la fachada Posterior de la Iglesia de Nuestra Señora de la Soledad

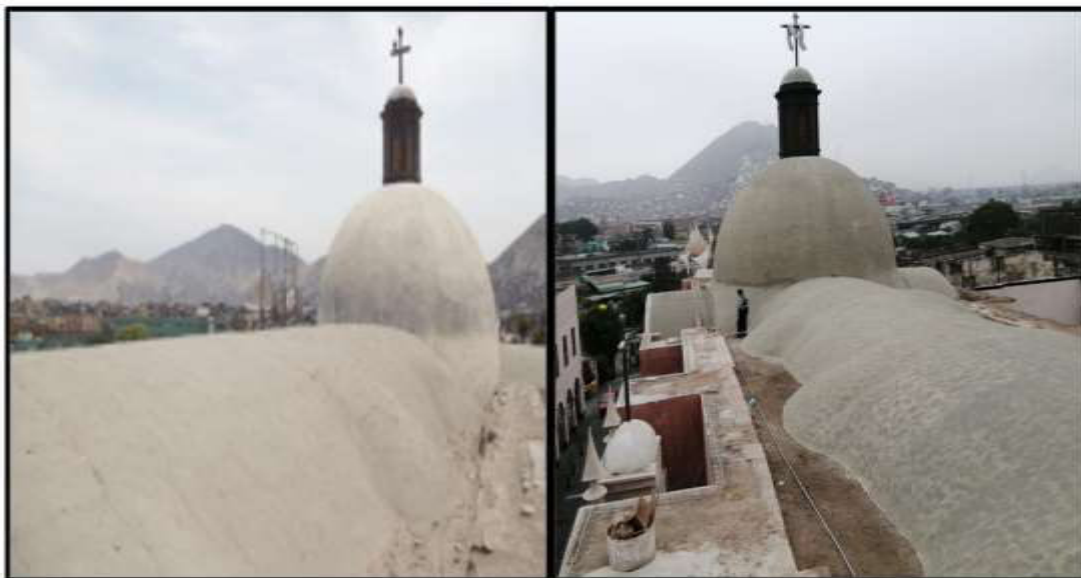
Figura 4

Antes y después de las bóvedas y cúpula de la Iglesia de Nuestra Señora de la Soledad

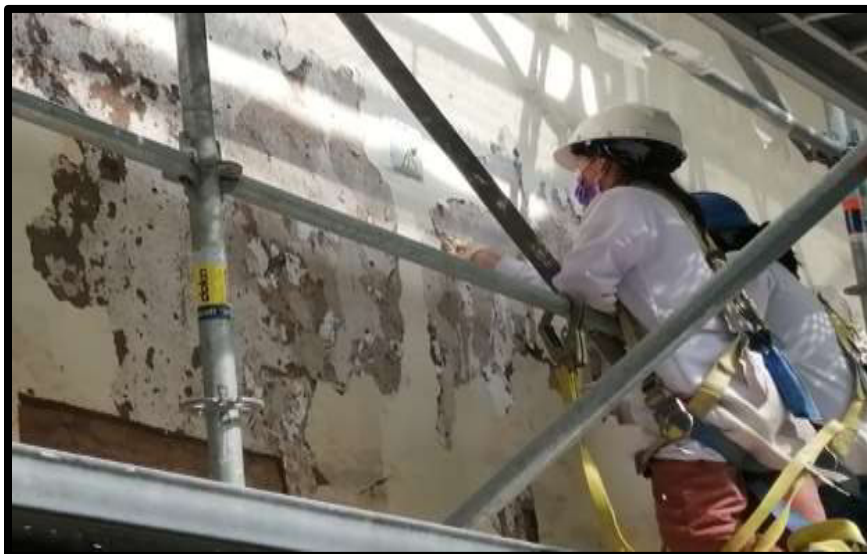
Fotografía N°08: Liberación de caña chancada incompatible en Sector 01

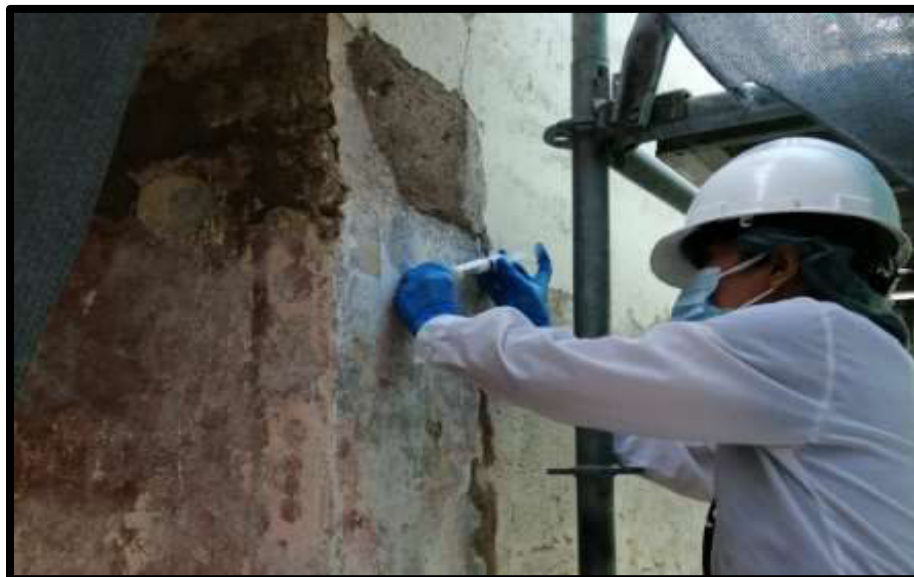
Fotografía N°12: Liberación de pintura mural en Sector 02

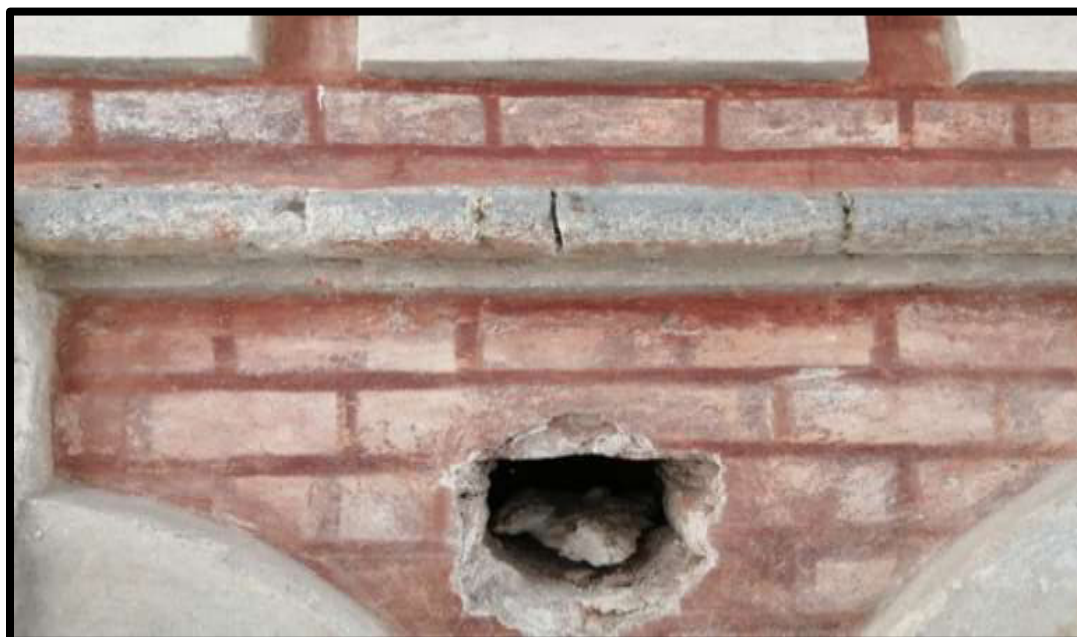
Fotografía N°13: Consolidación de pintura mural en Sector 01

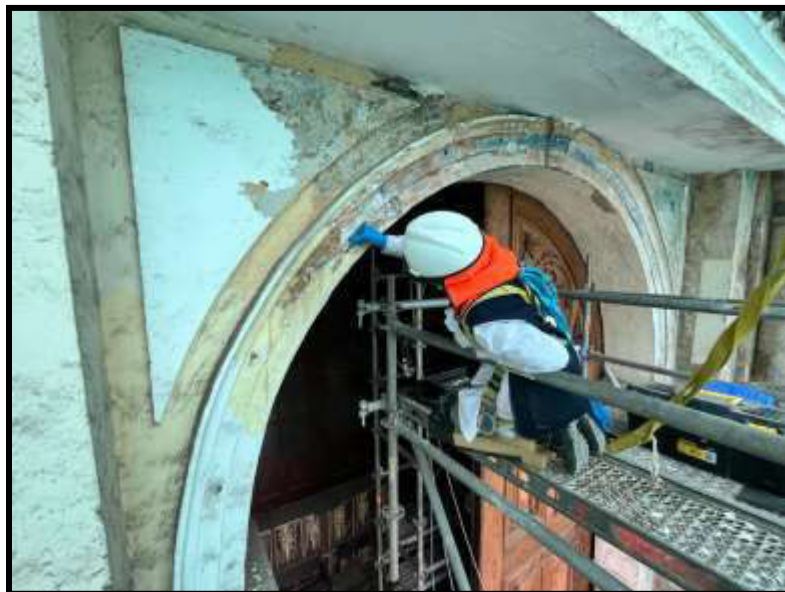
Fotografía N°18: Restitución de revoque de barro en Sector 04

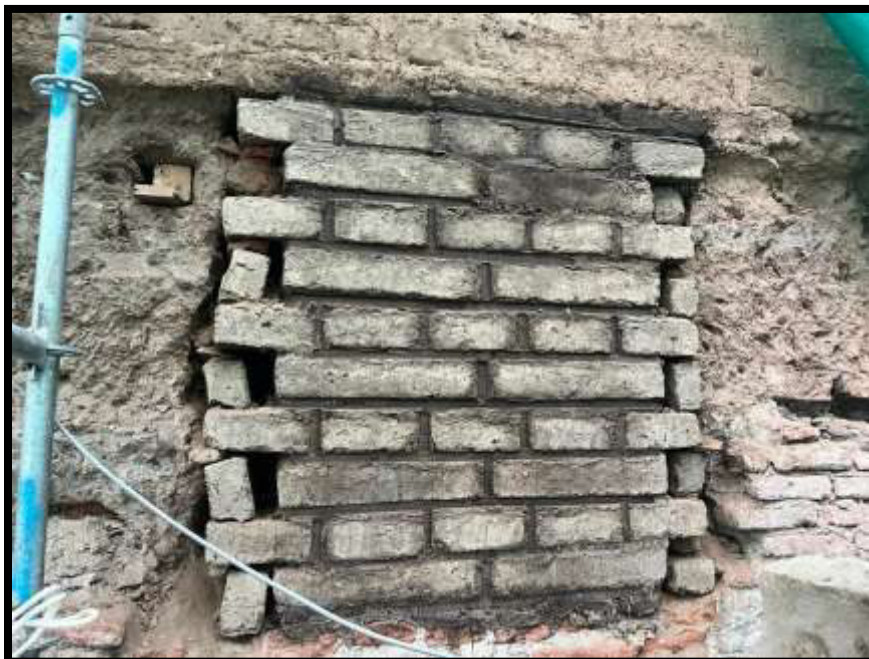
Fotografía N°28: Retiro de caña chancada incompatible en Sector 01

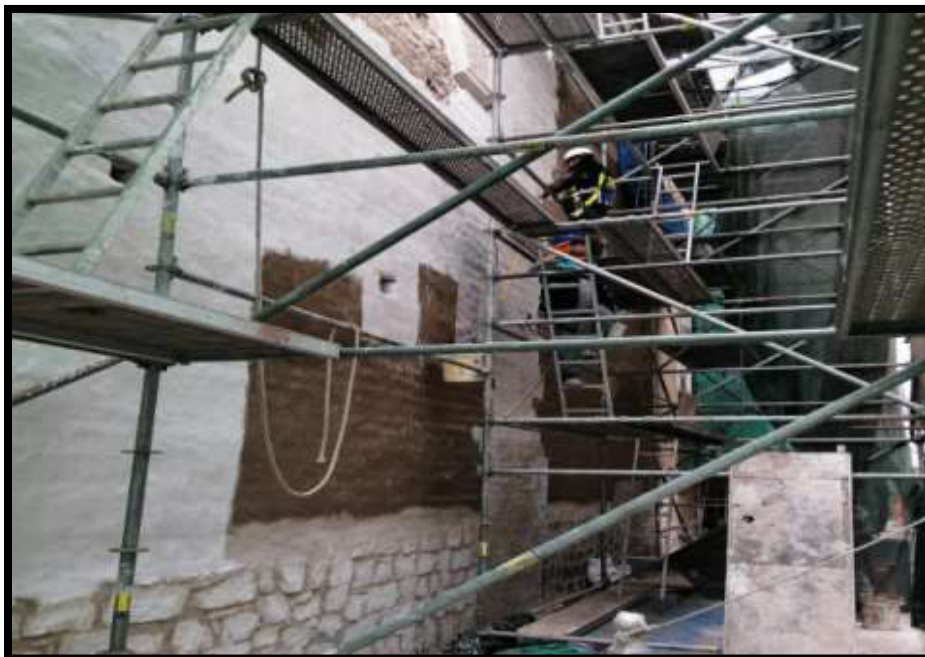
Fotografía N°40: Retiro de material incompatible en Sector 01

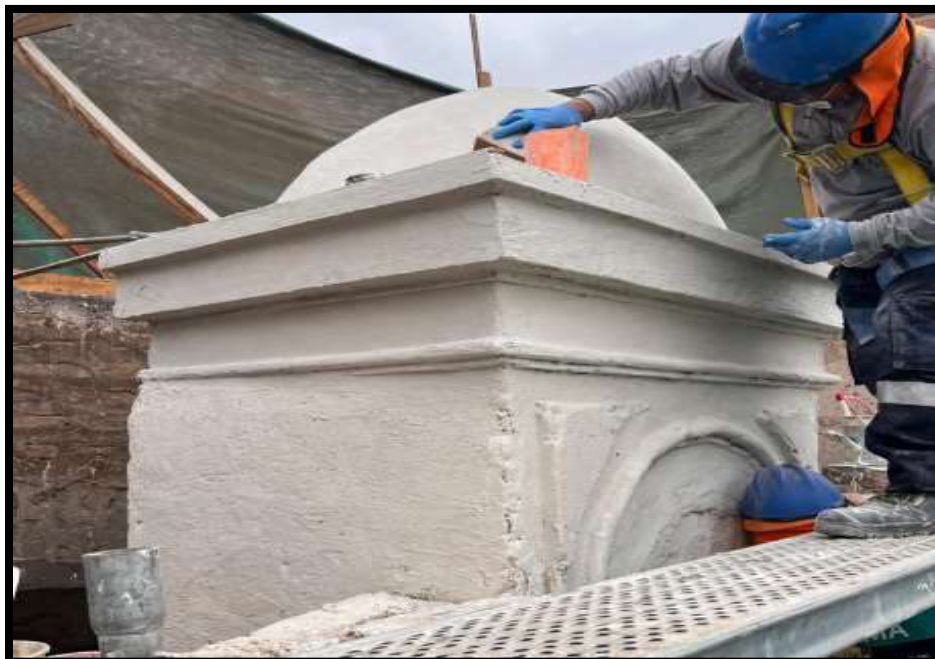
Fotografía N°42: Reintegración volumétrica de pintura mural en Sector 02

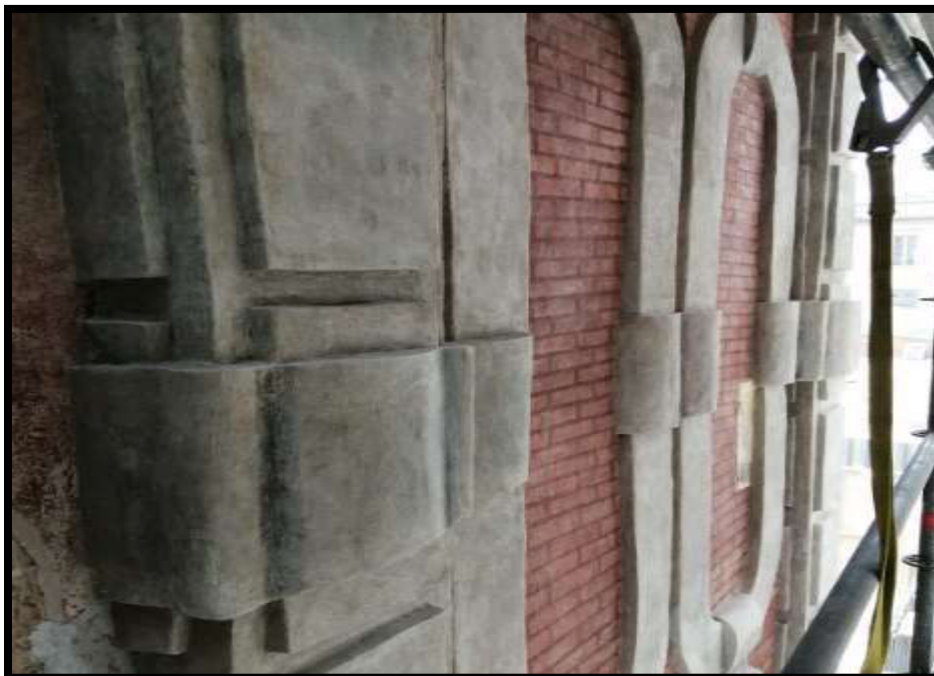
Fotografía N°44: Reintegración cromática de pintura mural en Sector 01

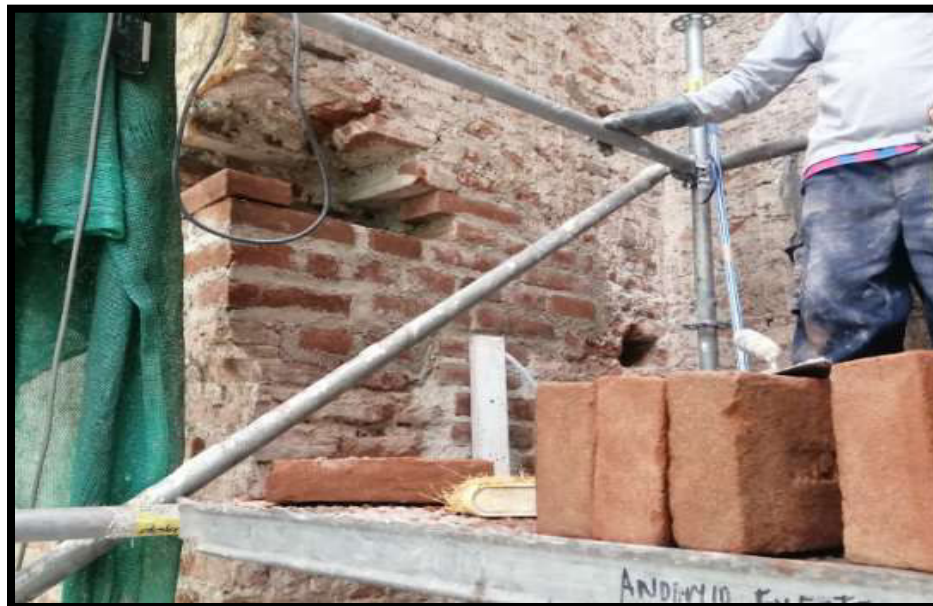
Fotografía N°65: Restitución de muros de adobe en Sector 03

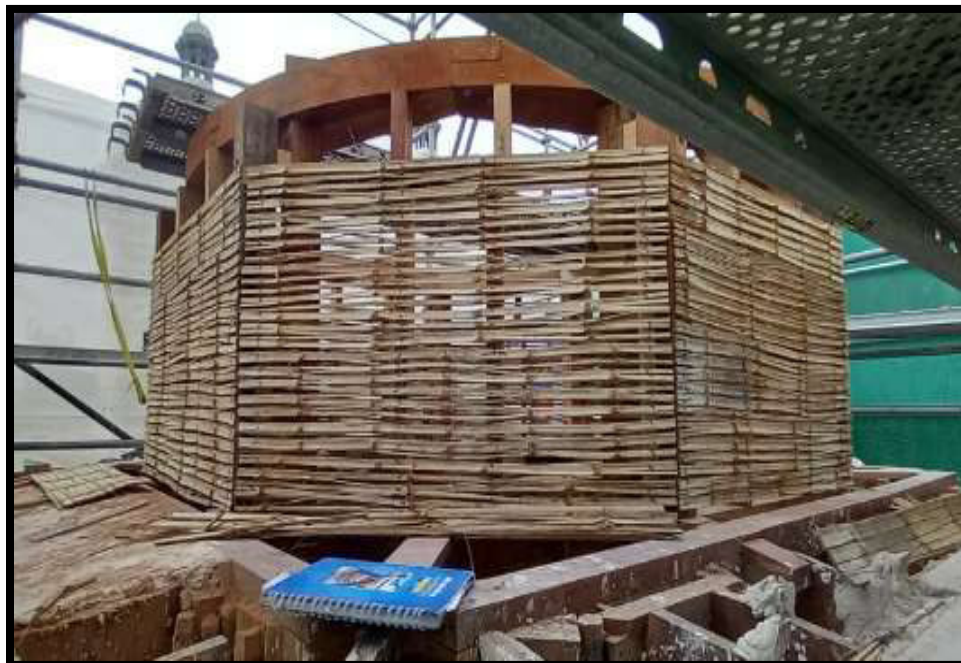
Fotografía N°66: Restitución de muros de ladrillo en Sector 02

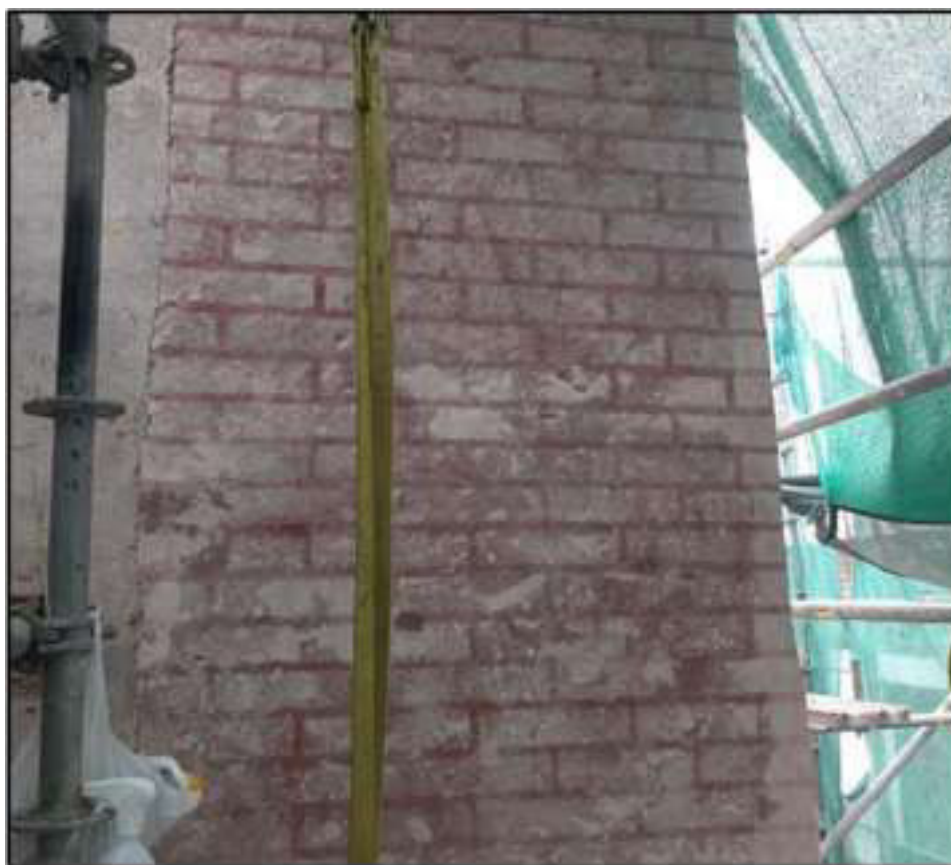
Se adjunta evidencia de no conformidad generada:

Imagen N°04: No conformidad N°31 (NC-31) en S02-SS04

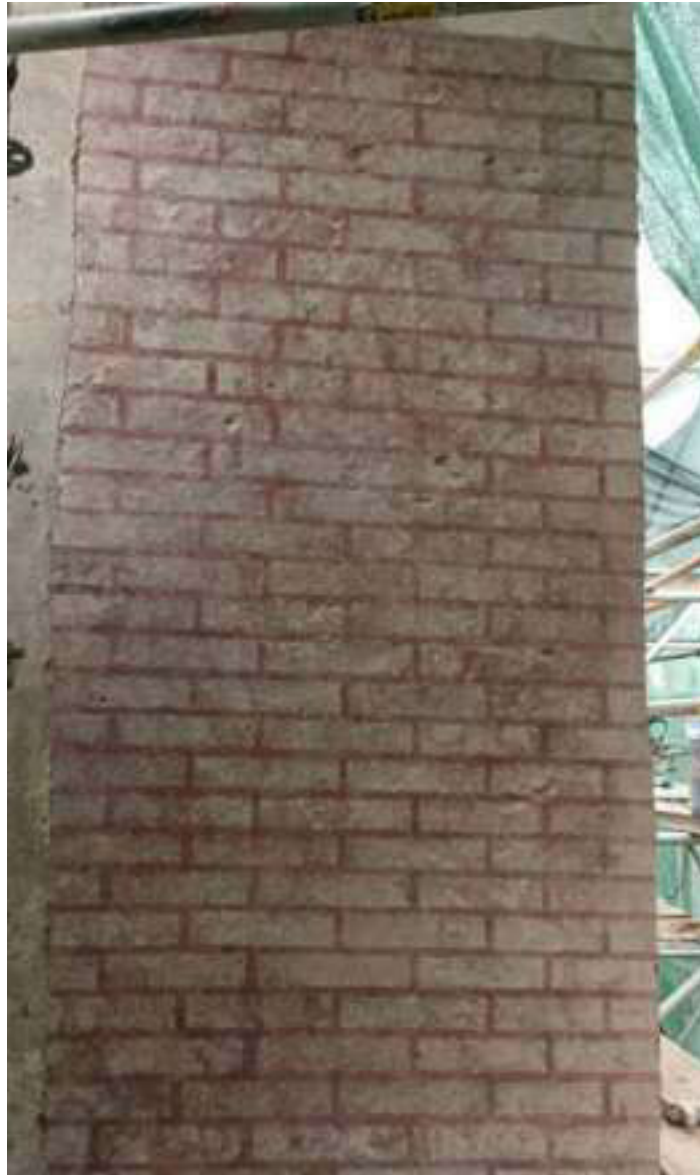
Imagen 06: levantamiento de no conformidad
