Análisis de las fallas en turbinas de gas en Central
Samay I SA, Puerto Bravo, Mollendo, Arequipa, Perú

INFORME PROFESIONAL

Frank PICÓN CHAMORRO

2023

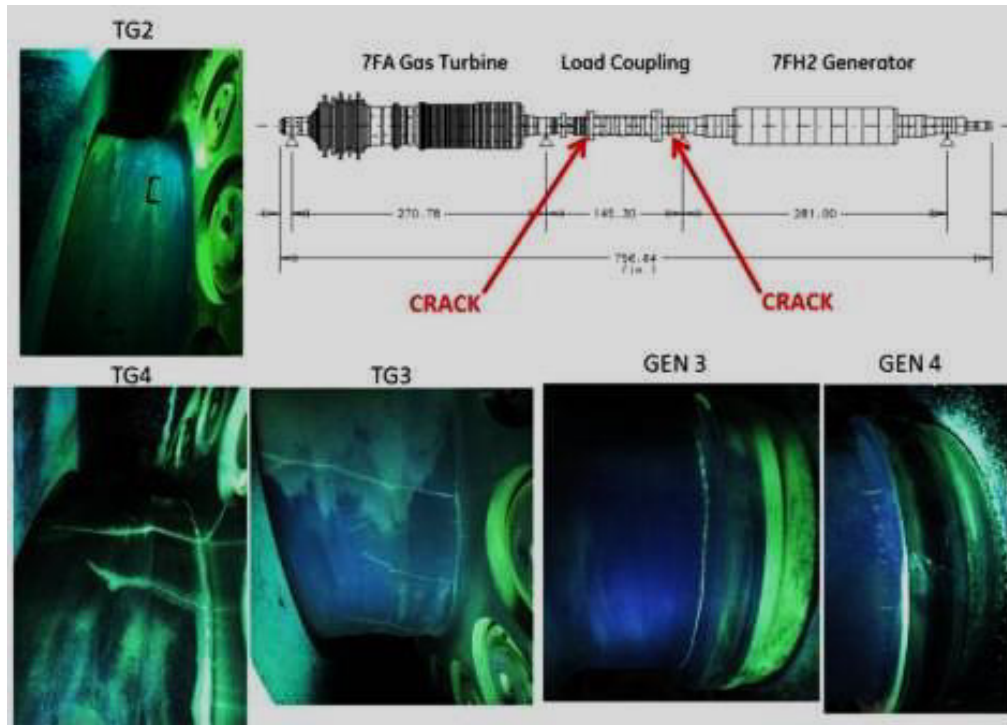
Por lo tanto, a la fecha de este informe no disponemos de la información del alcance de los daños a las cuatro unidades. Sí tuvimos ocasión de confirmar daños por aparición de grietas en el eje del rotor de la turbina (zona compresor) de las unidades GT2, GT3 y GT4; así como en el eje del rotor del generador de las unidades TG3 y TG4:

Adicionalmente, en los ensayos eléctricos realizados en campo por GE Power se encontraron evidencias de arco eléctrico entre las cuñas y el cuerpo del rotor del generador de la TG2, requiriéndose su reparación en los talleres de Greenville de GE Power. Por último, sabemos que el rotor del generador de la unidad TG1 también tuvo que ser trasladado a Greenville, desconociendo el alcance de daños que registró.

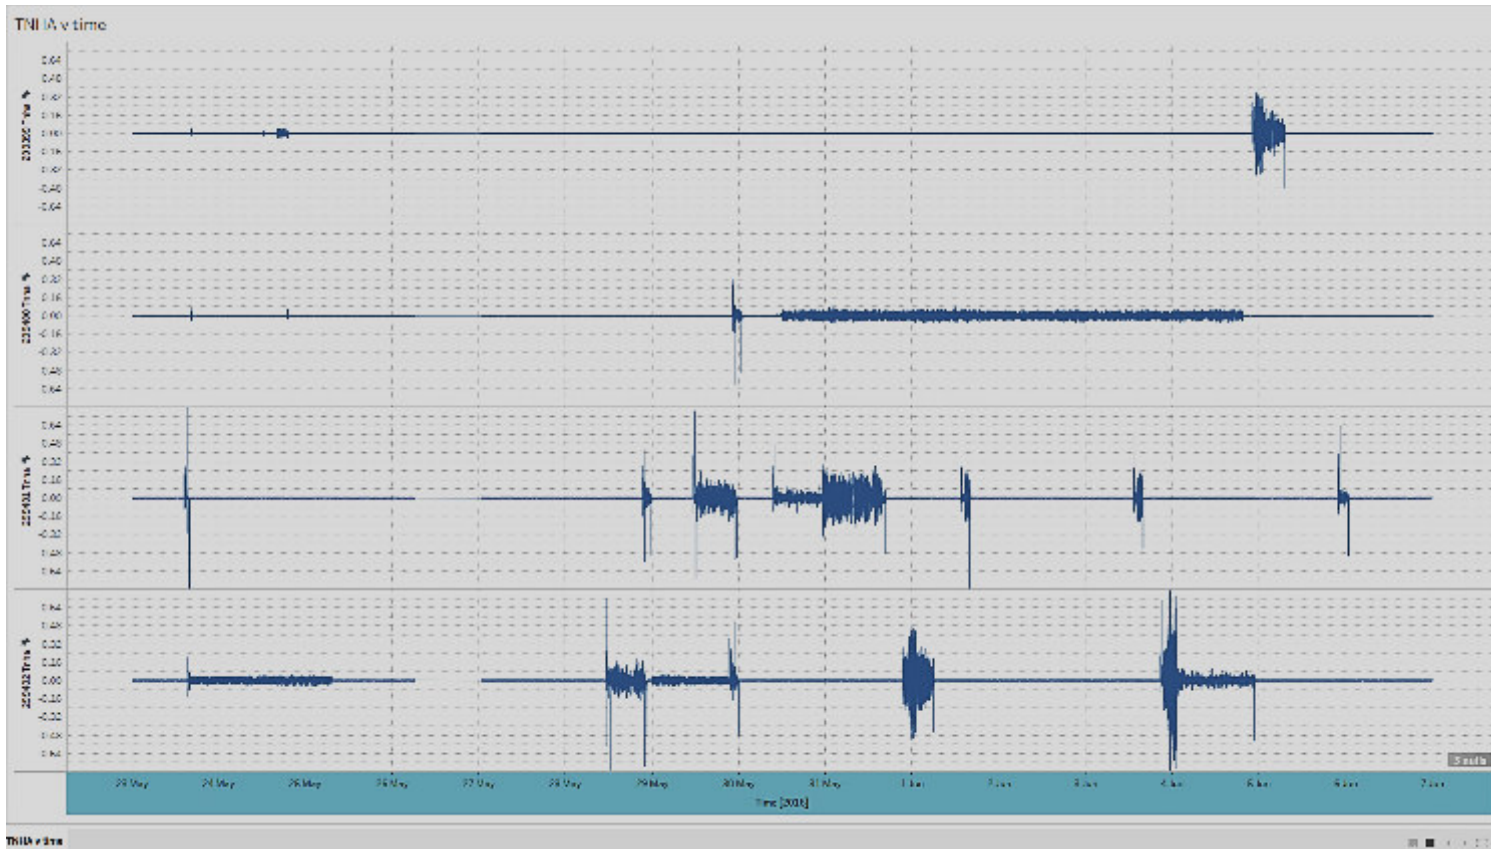
Figura 3 TNHA vs tiempo para los 4 GT. Período: 23 de mayo al 7 de junio.

Grandes eventos de vibración en GT1 comenzando alrededor del 4 de junio a las 22:00, GT3 comenzando alrededor del 29 de mayo a las 12:00 y 30 de mayo a las 11:00 y GT4 comenzando el 28 de mayo a las 12:00, 29 de mayo 21:00, 31 mayo 21:00 y 4 junio 21:00. No hay grandes eventos de vibración en GT2.
