**Modelo geológico-geotécnico para definir excavación de  
laderas por banqueo en rocas sedimentarias para obras  
viales. Construcción de la carretera Kimbiri-Kepashiato,  
tramo Cielo Punku Quebrada Honda (km 1+000 al km  
5+000)**

**TESIS**

Para optar el Grado Académico de Magíster en Geología con  
mención en Geotecnia

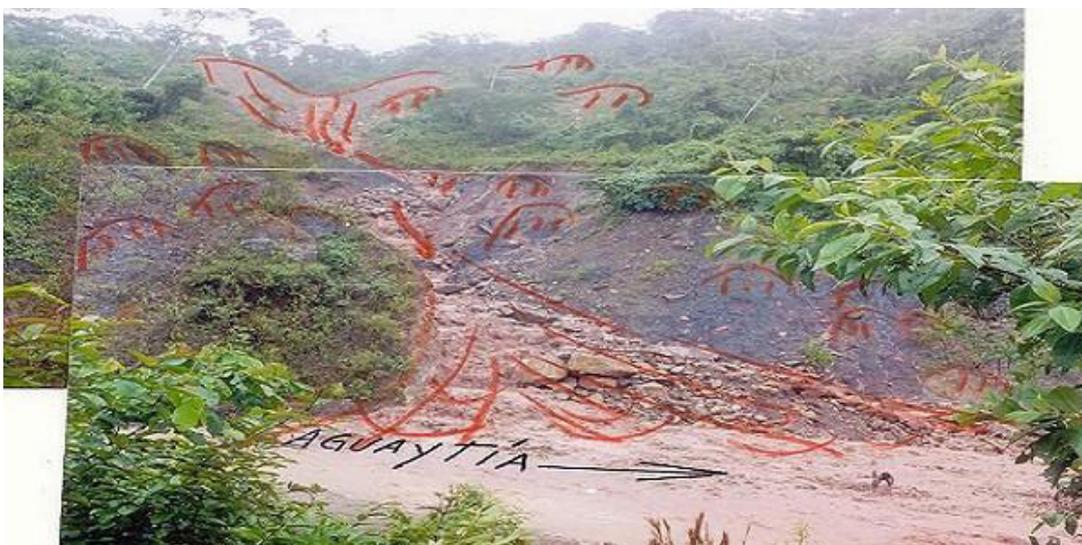
Figura 4: **Aguaytía**. Fuente: PROVIAS NACIONAL –MTC.

En esta zona se presenta un deslizamiento de tipo rotacional cuyas primeras manifestaciones de su actividad geodinámica se iniciaron hace 4 años atrás, con desplazamientos lentos tipo reptación, acompañados de flujos de lodo, por ostentar características litológicas de naturaleza arcillosa en proceso de saturación. Sobre el cuerpo del deslizamiento discurre una quebrada de tipo torrencial con caudal moderado que contribuye de manera significativa a generar inestabilidad (Alva et al., 2006).

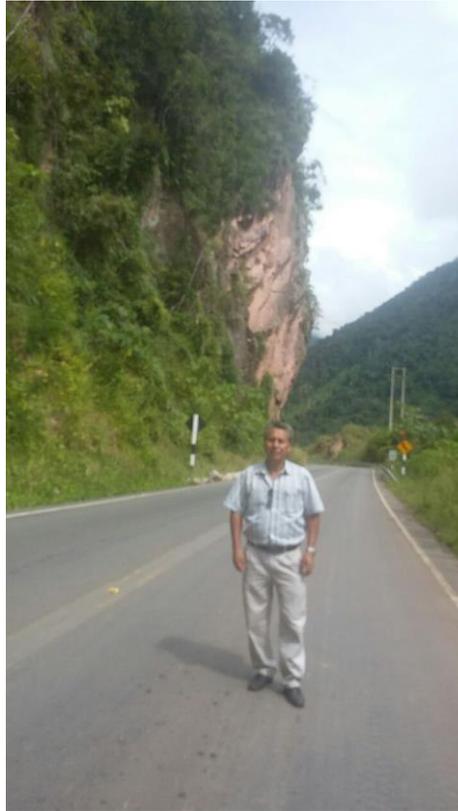
*Figura 5: Talud inestable Tramo carretera Mazamari-Puerto Ocopa. Fuente: propia.*

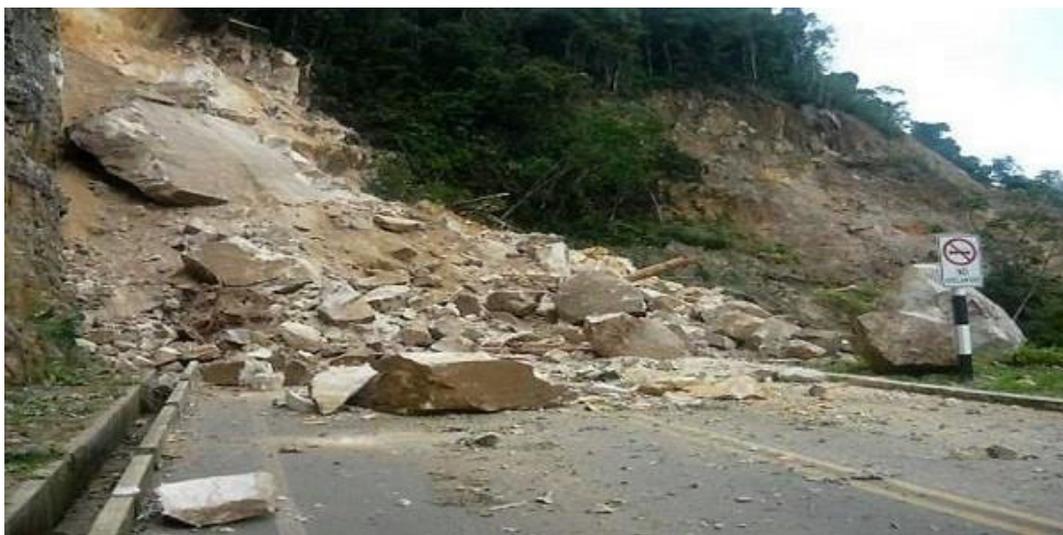
*Figura 6: Falla de talud, Guadalquivir. Fuente: Diario Navarra-España.*

como en el valle del Guadalquivir, son frecuentes los deslizamientos pequeños pero que dañan las carreteras y las vías de comunicación. En las zonas montañosas, como los Pirineos, y las cordilleras Cantábrica, Bética e Ibérica, es donde se producen los movimientos mayores en los que se movilizan millones de metros cúbicos de materiales.

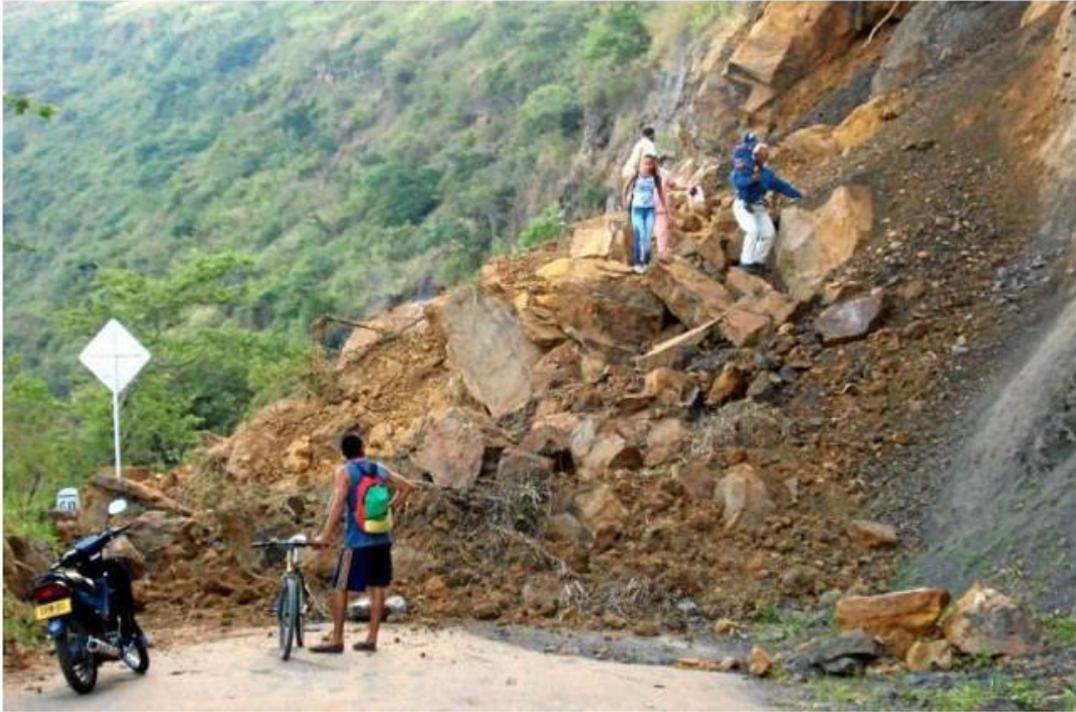
*Figura 9: Talud Inestable. Fuente: Barichara, Guane-Colombia.*

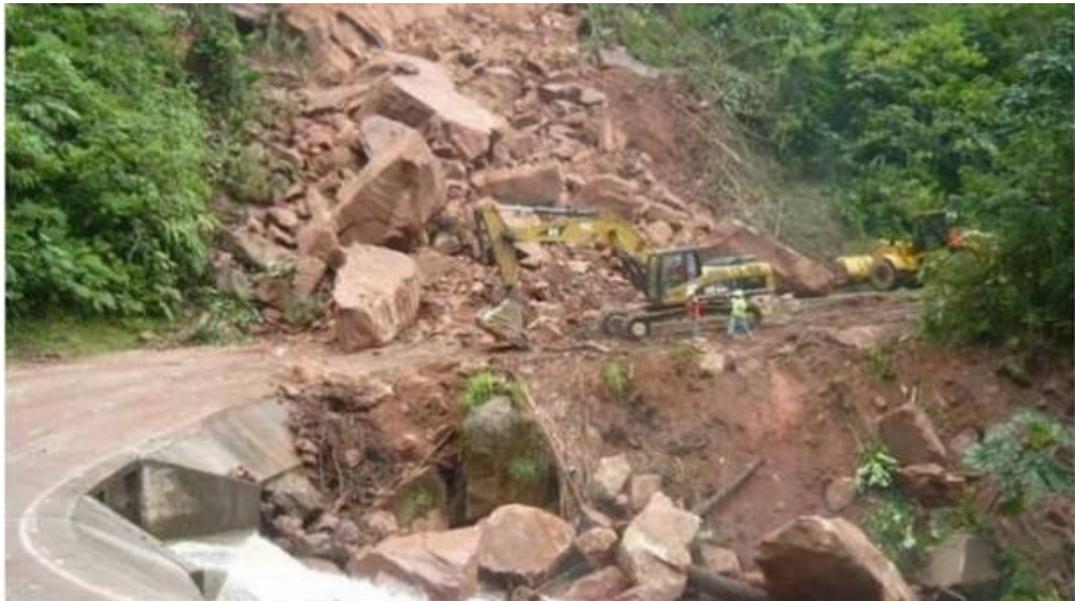
*Figura 8: Deslizamiento, Fuente: Tantar-Cerro Sanco*

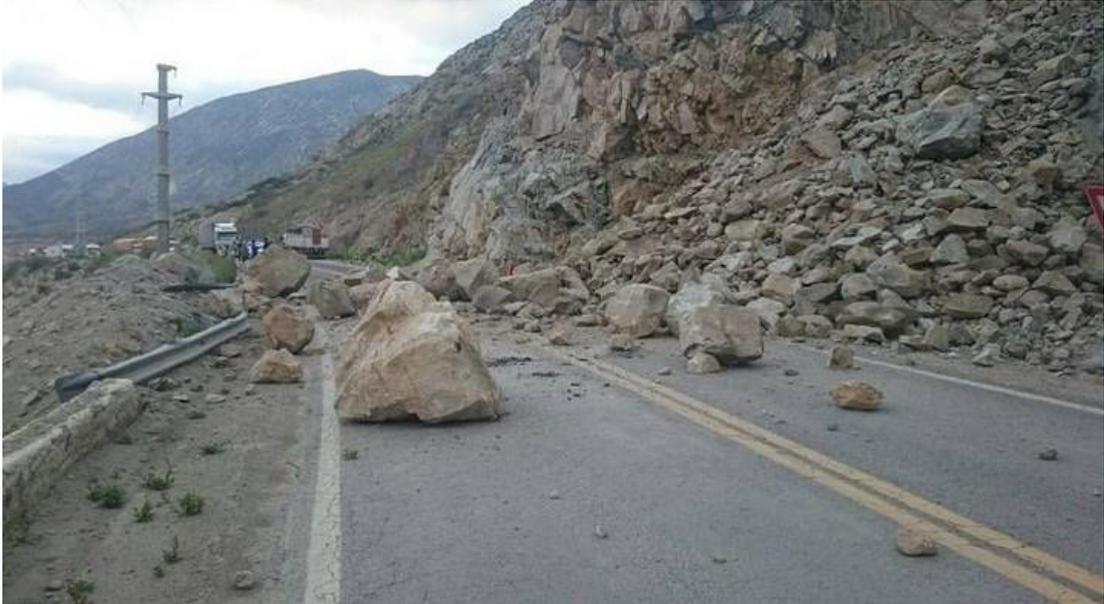
*Figura 10: El material desprendido, Chile. Fuente: Gentileza Vialidad Nacional.*

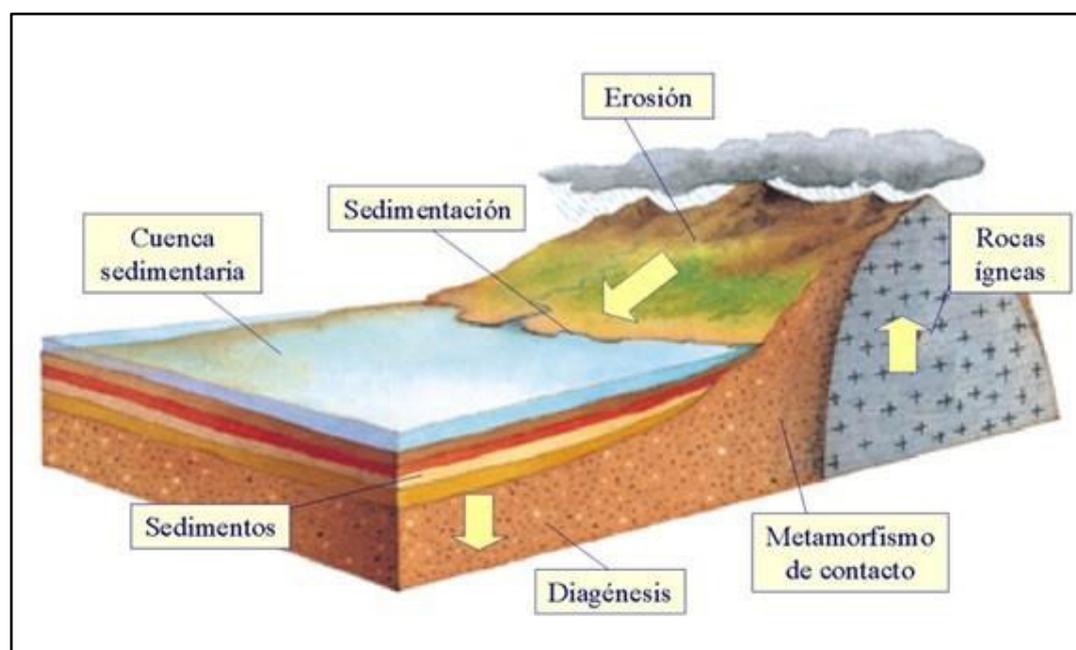
Figura 11: Procesos de formación de las rocas sedimentarias. Fuente. (Rivera, 2005).

Los mayores procesos diagenéticos se pueden agrupar en cinco categorías oxidación-reducción, autigénesis, cementación, difusión y compactación. El proceso diagenético más importante es la cementación mediante el cual las rocas se convierten en rocas sedimentarias (Rivera, 2005).

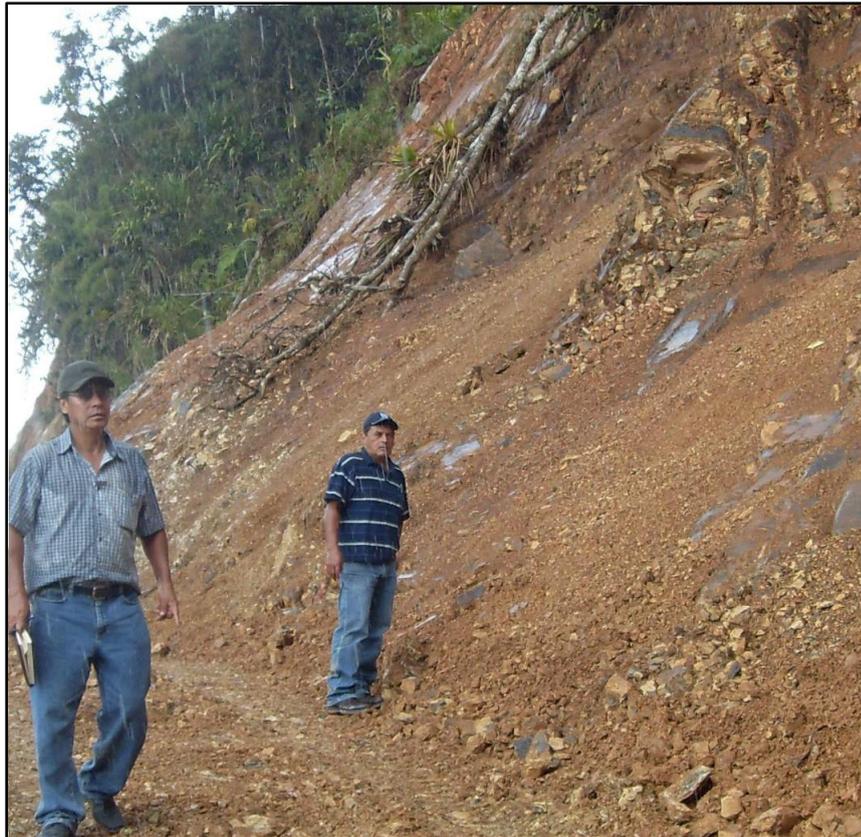
*Figura 12: Rocas o sedimentos clásticos. Fuente. Propia*

- **Rocas Detríticas o Clásticas.** Están formadas por sedimentos resultantes de la desintegración o destrucción mecánica de las rocas preexistentes, que estuvieron situadas en diferentes lugares, habiendo sido transportadas hasta el lugar en la que se encuentran actualmente. Estos sedimentos pueden ser grava, cantos rodados, arenas y arcillas, que al ser litificados, dan lugar a los conglomerados, areniscas y lutitas.
- **Rocas No Clásticas.** Estas rocas son más difíciles de clasificar debido a que difieren en textura, composición y condiciones en su deposición (Rivera, 2005).

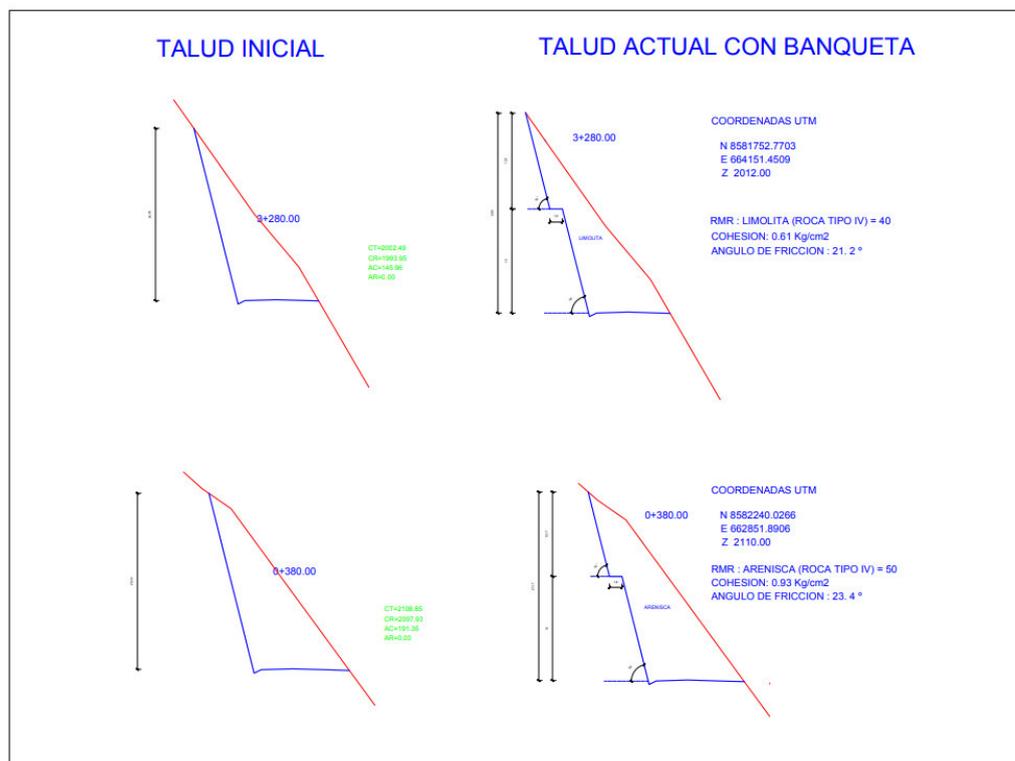
Figura 13: Talud inicial y talud actual. Fuente. Propia

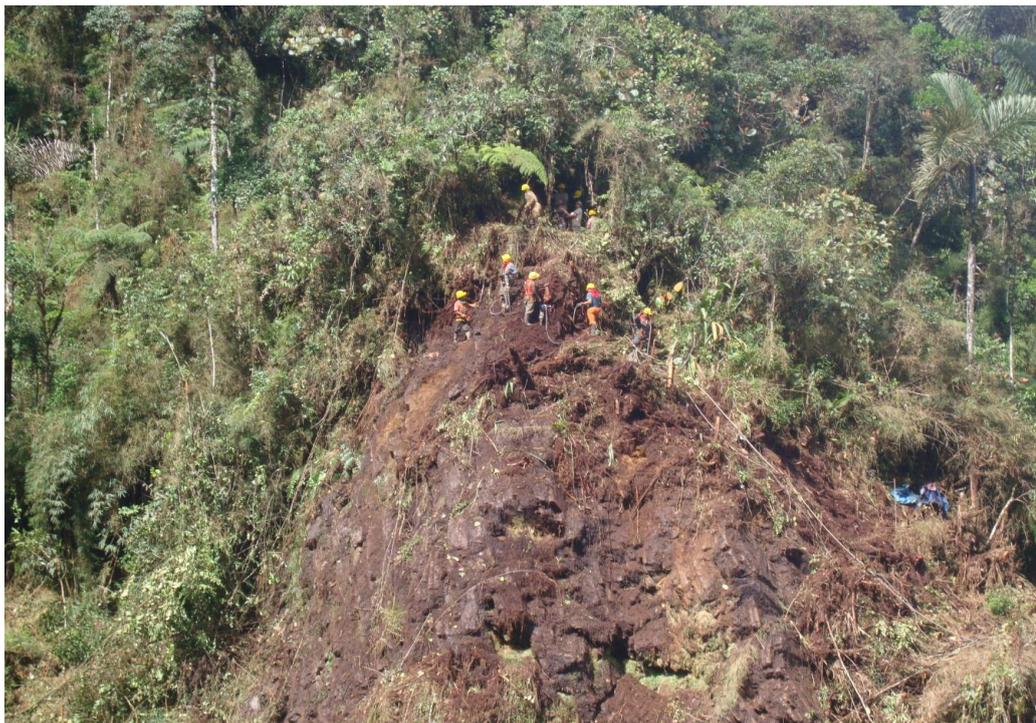
*Figura 14: Perforación manual con martillos neumáticos en la progresiva km 3+280 en la cresta del talud roca limolita. Fuente. Propia*

del corte de la ladera, hasta alcanzar una plataforma adecuada (trochado), respetando las normas del diseño de banquetas. Para ello se empleará Compresora portátil de 375 PCM ,02 martillos neumáticos RH-658 (Jack-Hammer), con sus respectivos accesorios (barrenos integrales hexagonales de 3, 5 y 8 pies de longitud respectivamente, mangueras de alta presión de 1 pulg. de diámetro, personal (02 perforistas y 02 ayudantes perforistas).

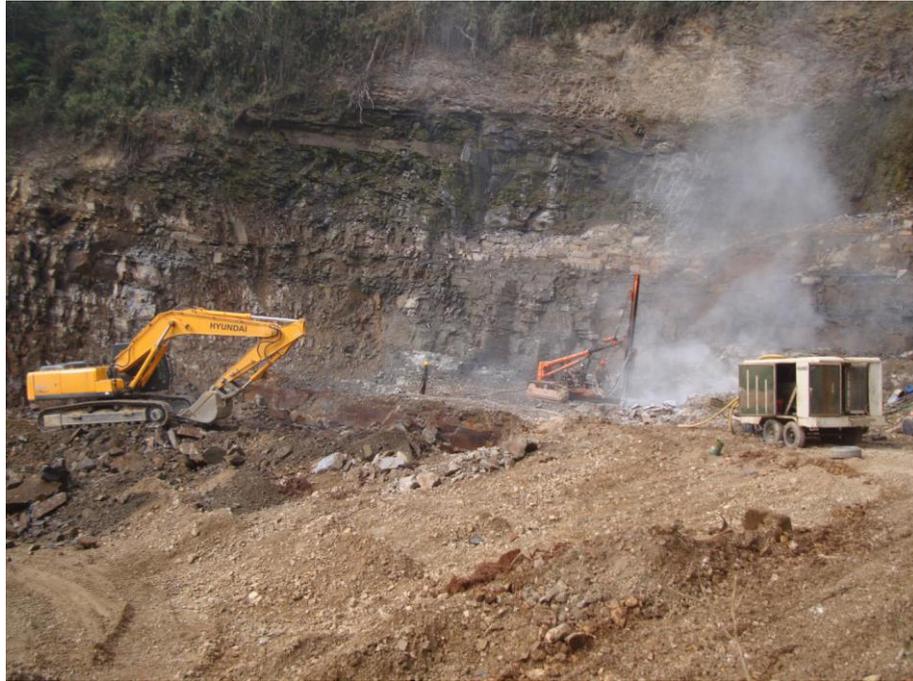
*Figura 15: Perforación mecanizada en la progresiva km 1+380, con compresora neumática 750 pcm, roca arenisca. Fuente. Propia*

**3.2.1.2 Perforación Mecanizada.** Se empleó un track-drill Neumático con una compresora 750 PCM, en plataformas adecuadas, utilizando barras de perforación T-38 con sus respectivas brocas de 2.5 pulgadas de diámetro, personal (01 perforista y ayudante). Esta perforación se realizará hasta alcanzar la subrazante de la carretera con banquetas.

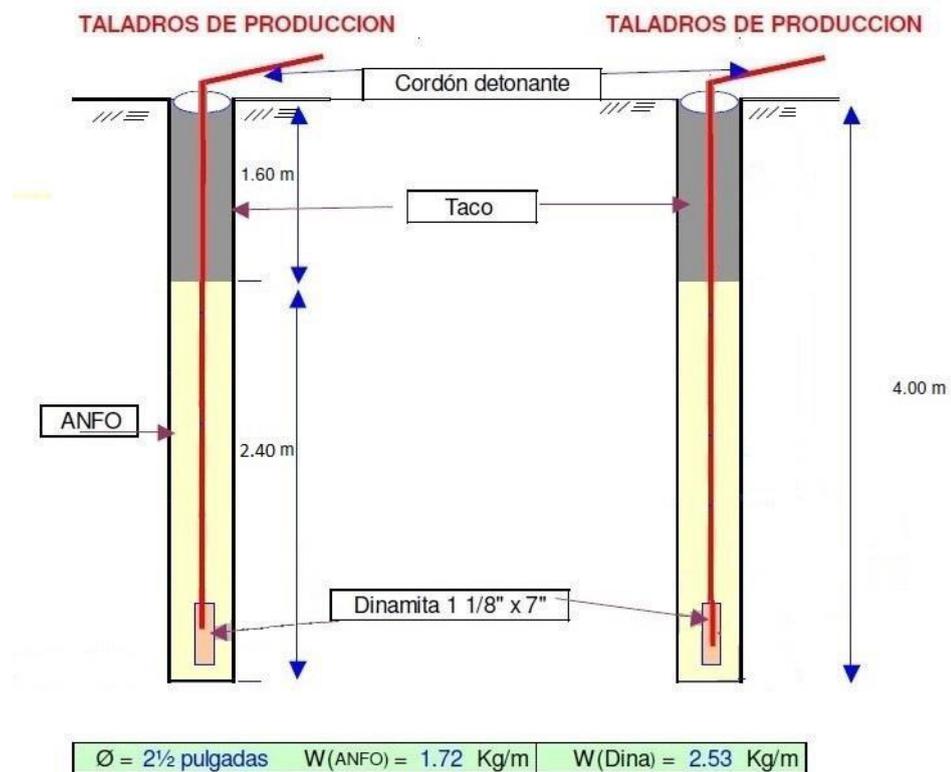
Figura 16: Diseño de voladura. Fuente. Propia.

**Espaciamiento (E):** Es la distancia entre los taladros de una misma fila normalmente es igual al Burden para malla cuadrada, y de 1.3 (B) a 1.5 (B) para malla alterna o rectangular.

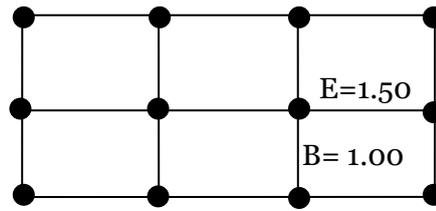
Figura 17: Malla de perforación. Fuente. Propia.

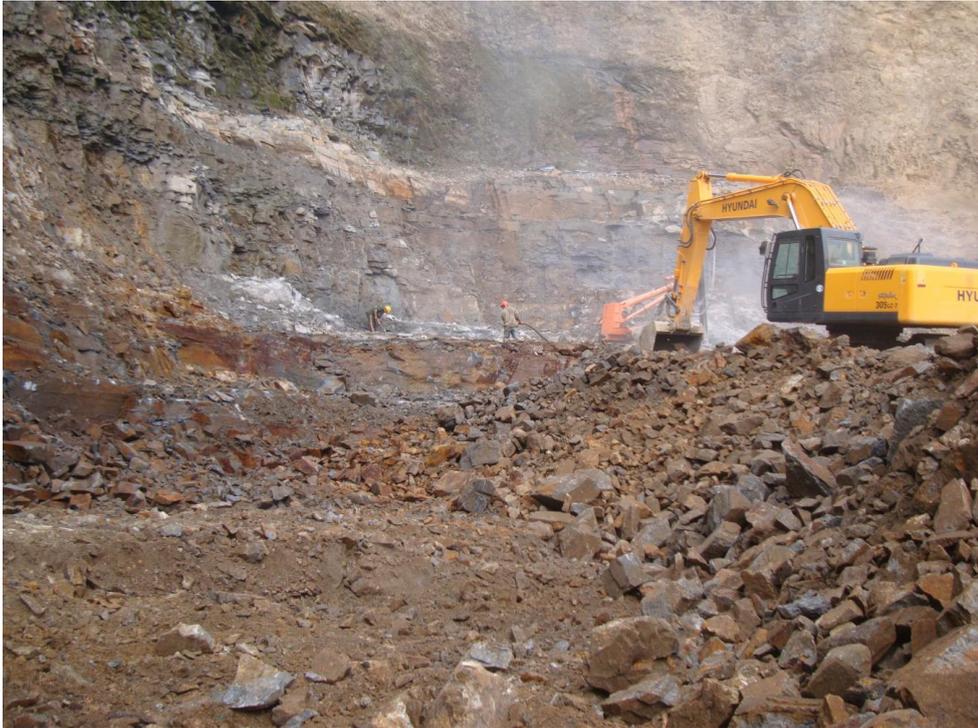
*Figura 18: Limpieza de material con fragmentación apropiada después de la voladura, con factor de carga 0.3 kg/m<sup>3</sup>, en la progresiva km 1+380 (doble banqueo de talud) roca limolita y arenisca. Fuente. Propia.*

Para realizar estos trabajos después de la perforación y voladura de rocas, se emplean una excavadora Cat 320 sobre oruga y un tractor D7R, para perfilado de talud y remoción de escombros.

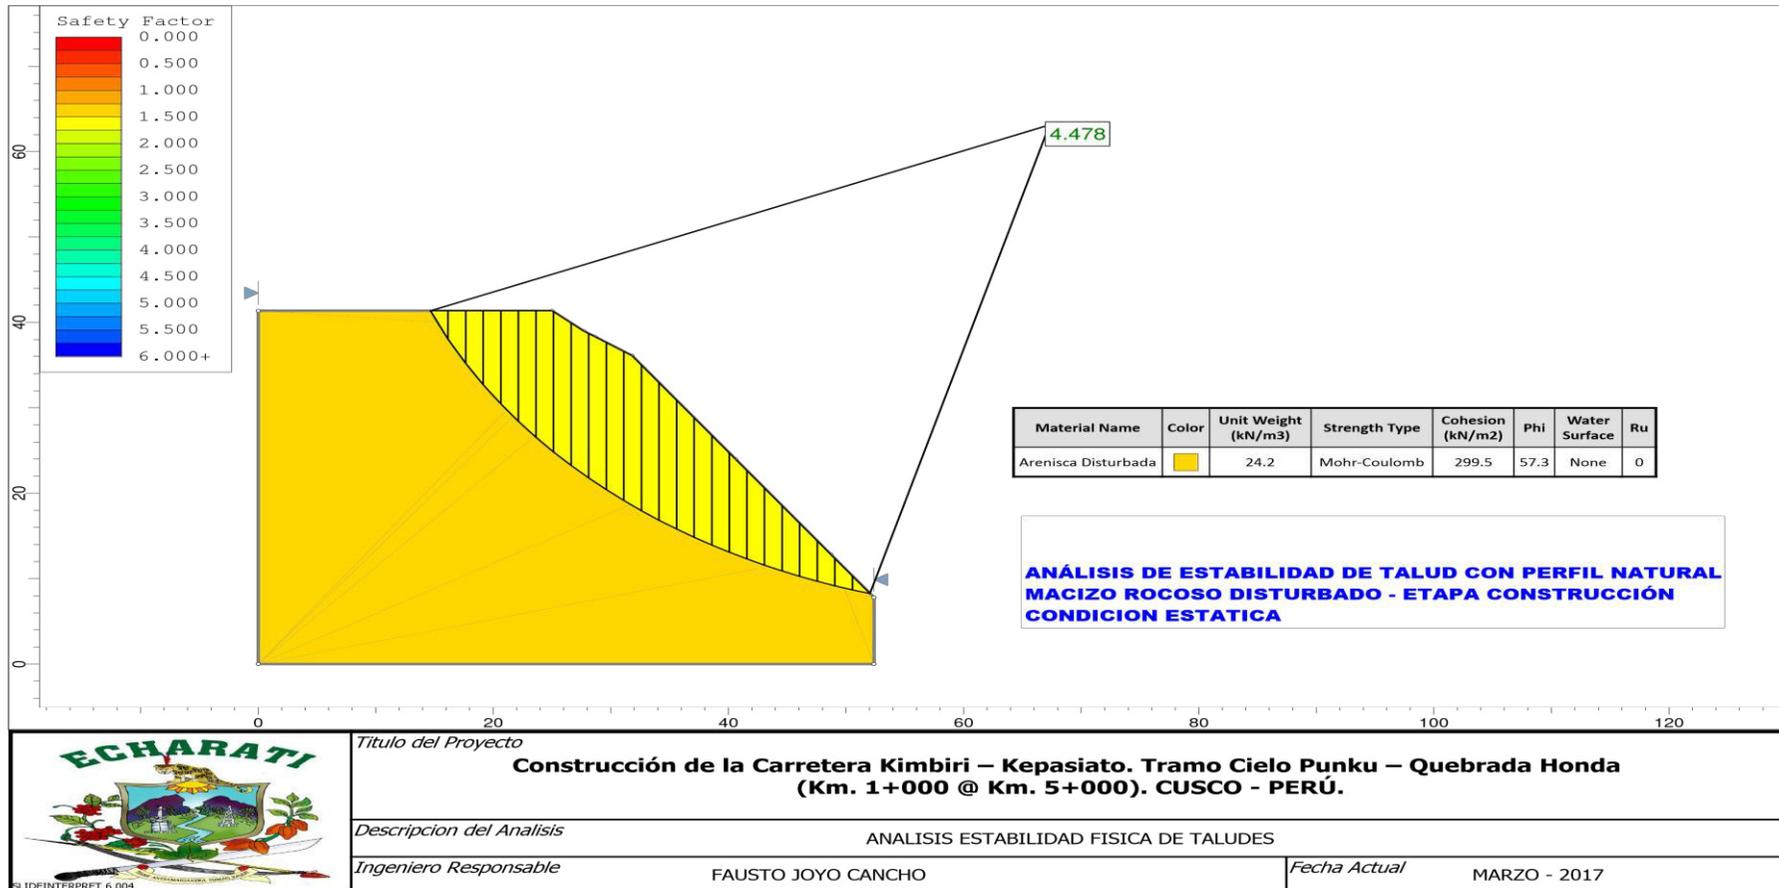
Figura 19: Análisis de estabilidad de talud con perfil natural macizo rocoso disturbado-etapa construcción, condición estática, ubicado en la progresiva km 1+380.  
 Fuente: Software Slide v.6.0 (Rocscience, 2006)

Se muestra la superficie de falla circular crítica del talud de Arenisca Disturbada, ubicado en la progresiva km 1+380, cuyo Factor de Seguridad es de FS=4.48. Este valor ha sido calculado según el método de Spencer haciendo uso del software Slide versión 6.0 de la empresa Rocscience. Corresponde al talud con Perfil Natural para

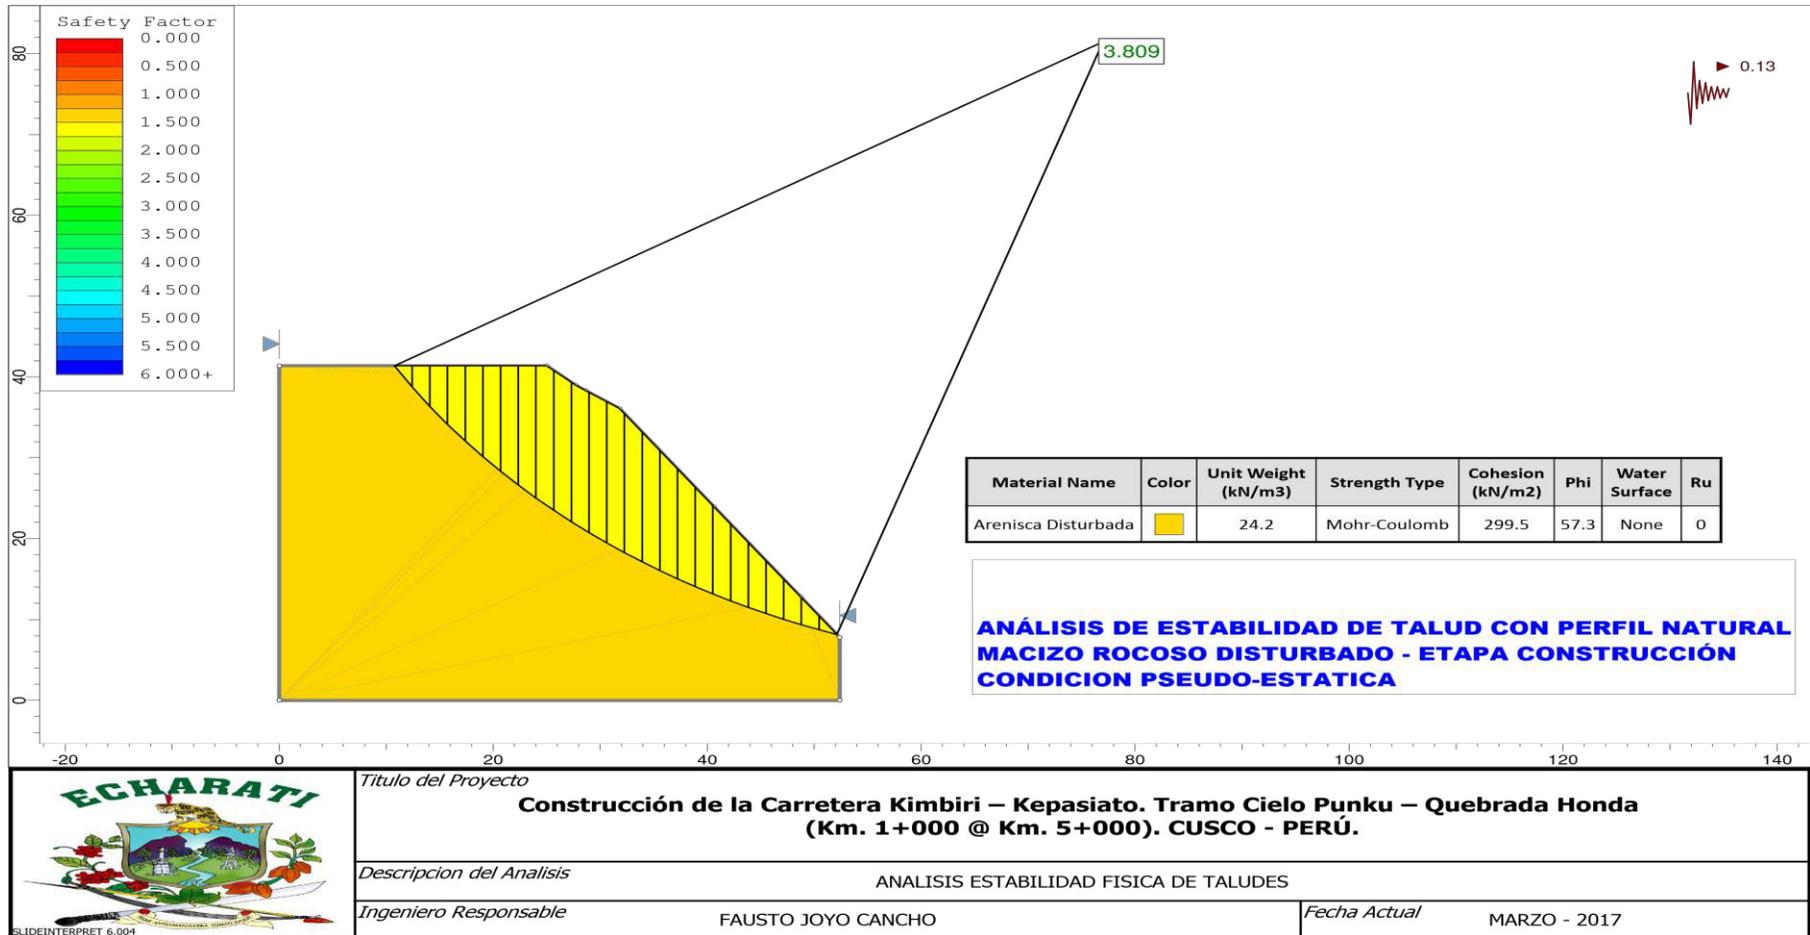
Figura 20: Análisis de estabilidad de talud con perfil natural macizo rocoso disturbado-etapa construcción, condición pseudo-estática, ubicado en la progresiva km 1+380. Fuente: Software Slide v.6.0 (Rocscience, 2006)

Se muestra la superficie de falla circular crítica del talud de Arenisca Disturbada, ubicado en la progresiva km 1+380, cuyo Factor de Seguridad es de  $FS=3.81$ . Este valor ha sido calculado según el método de Spencer haciendo uso del software Slide versión 6.0 de la empresa Rocscience. Corresponde al talud con Perfil Natural para la etapa de construcción del talud y en condición Pseudo- Estática (con influencia sísmica).

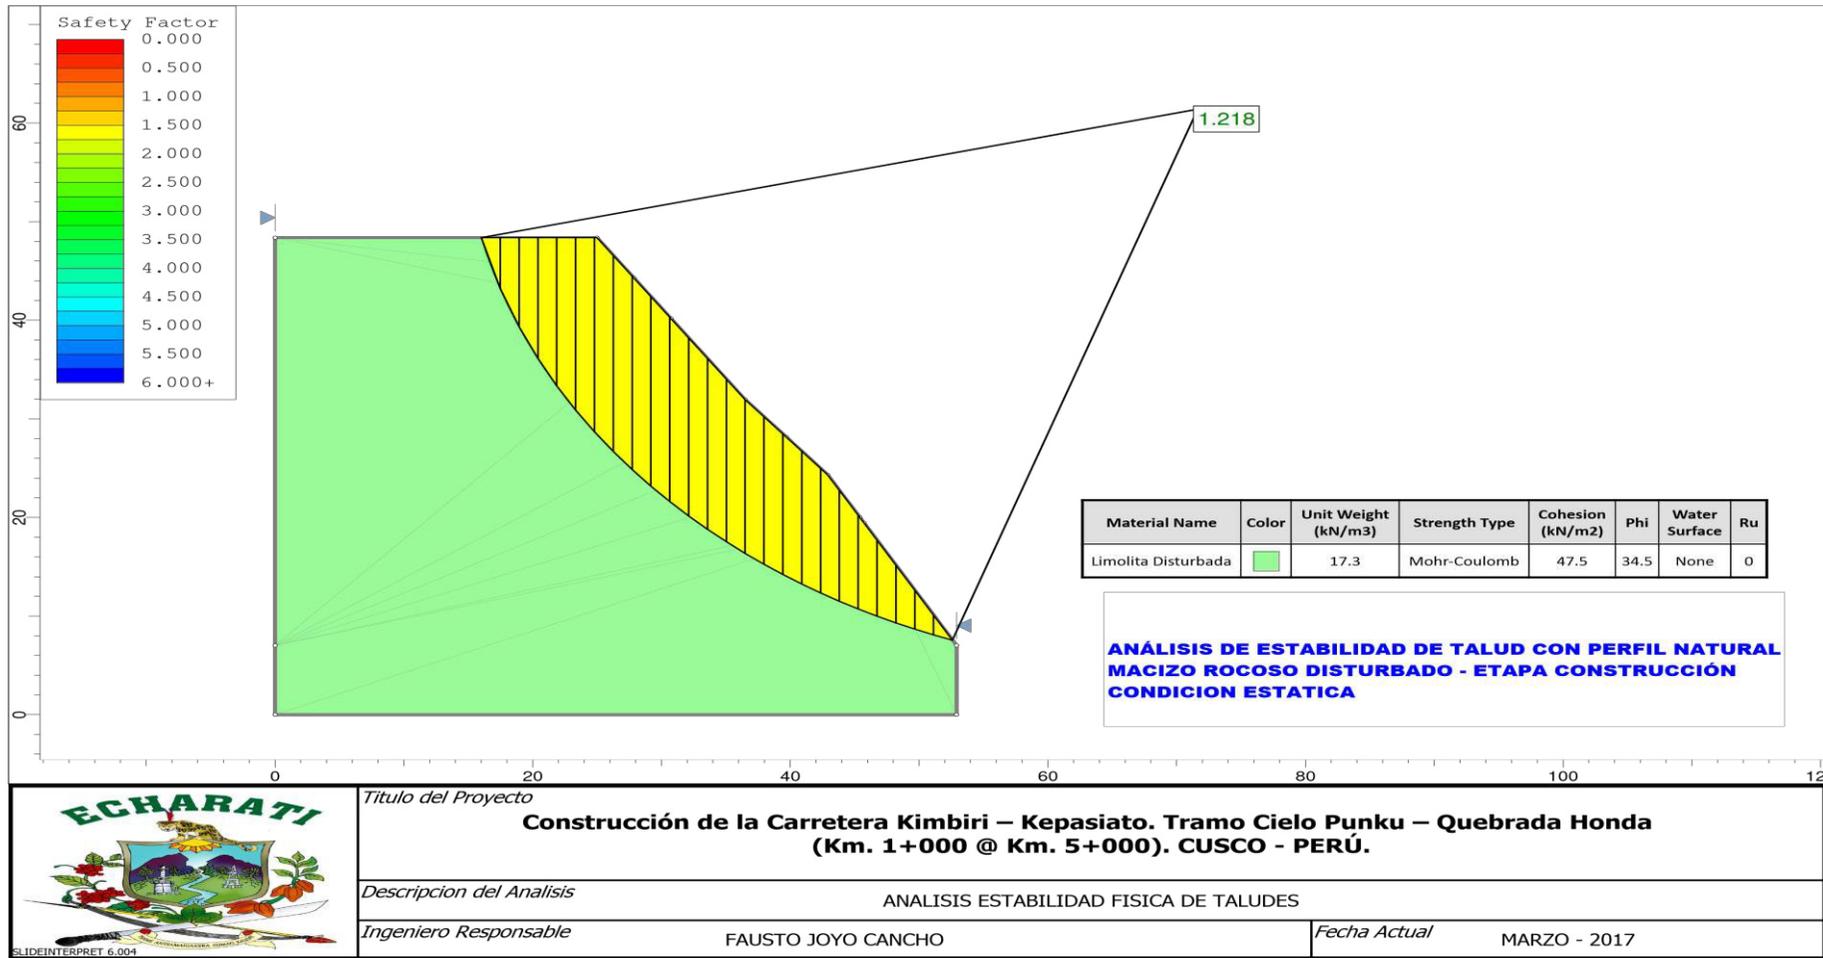
Figura 21: Análisis de estabilidad de talud con perfil natural macizo rocoso disturbado-etapa construcción, condición estática, ubicado en la progresiva km 3+280.  
 Fuente: Software Slide v.6.0 (Rocscience, 2006)

Se muestra la superficie de falla circular crítica del talud de Limolita Disturbada, ubicado en la progresiva km 3+280, cuyo Factor de Seguridad es de  $FS=1.22$ . Este valor ha sido calculado según el método de Spencer haciendo uso del software Slide versión 6.0 de la empresa Rocscience. Corresponde al talud con Perfil Natural para la etapa de construcción del talud y en condición Estática (sin influencia sísmica).

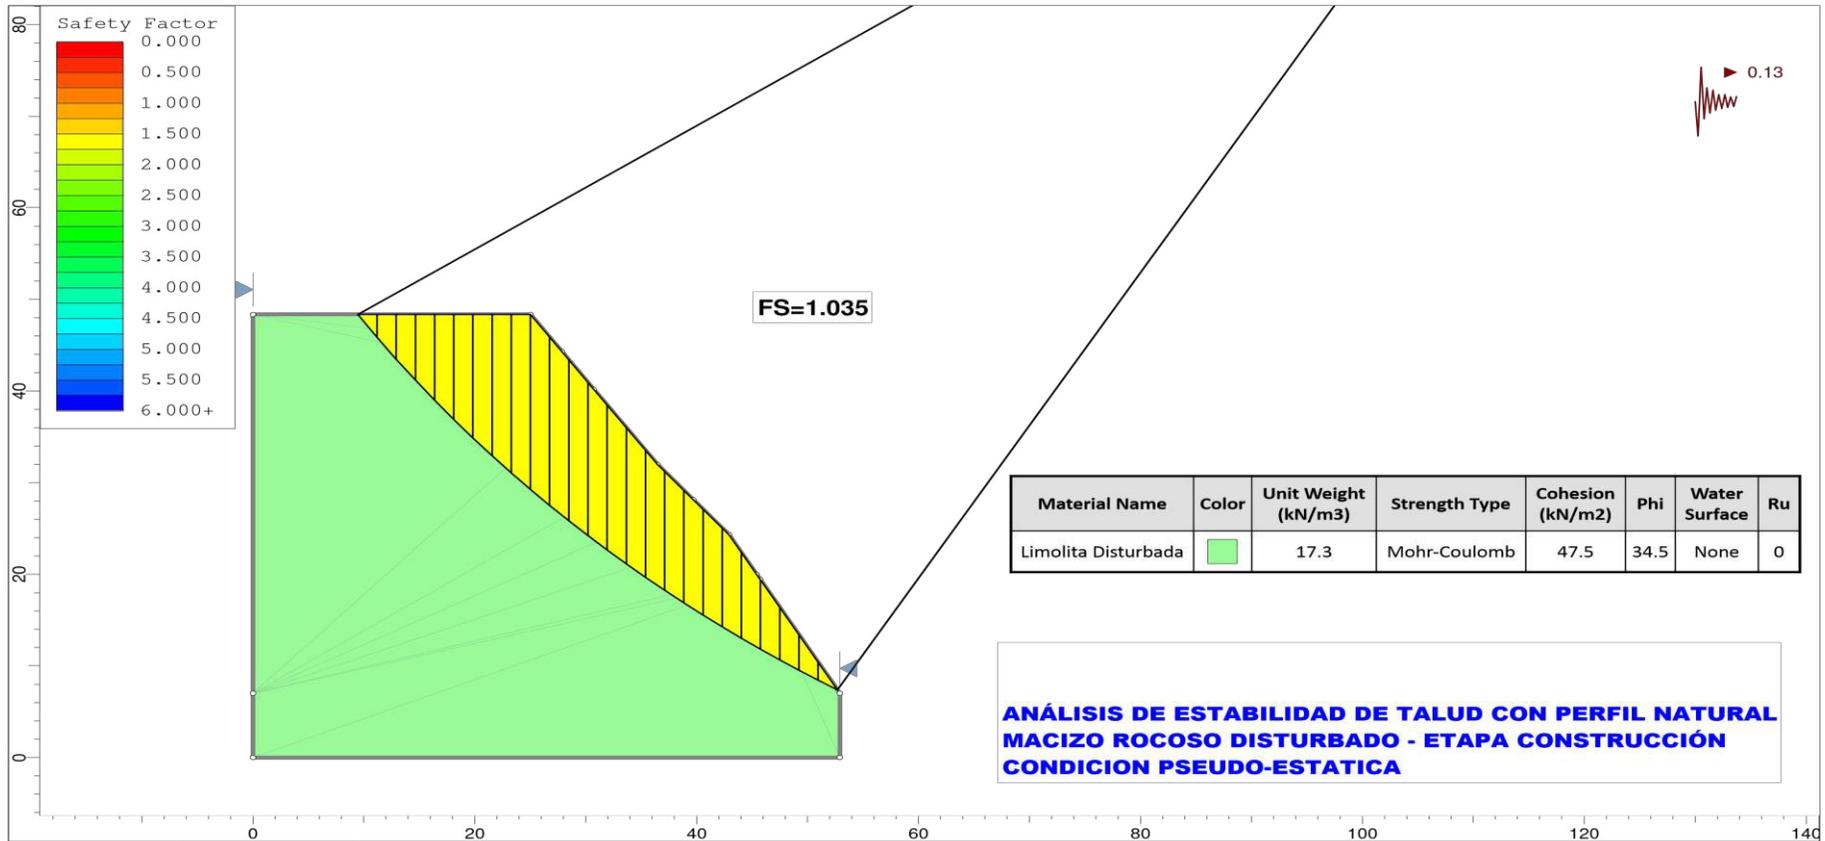
Figura 22: Análisis de estabilidad de talud con perfil natural macizo rocoso disturbado-etapa construcción, condición Pseudo-estática, ubicado en la progresiva km 3+280. Fuente: Software Slide v.6.0 (Rocscience, 2006)

Se muestra la superficie de falla circular crítica del talud de Limolita Disturbada, ubicado en la progresiva km 3+280, cuyo Factor de Seguridad es de  $FS=1.03$ . Este valor ha sido calculado según el método de Spencer haciendo uso del software Slide versión 6.0 de la empresa Rocscience. Corresponde al talud con Perfil Natural para la etapa de construcción del talud y en condición Pseudo- Estática (con influencia sísmica).

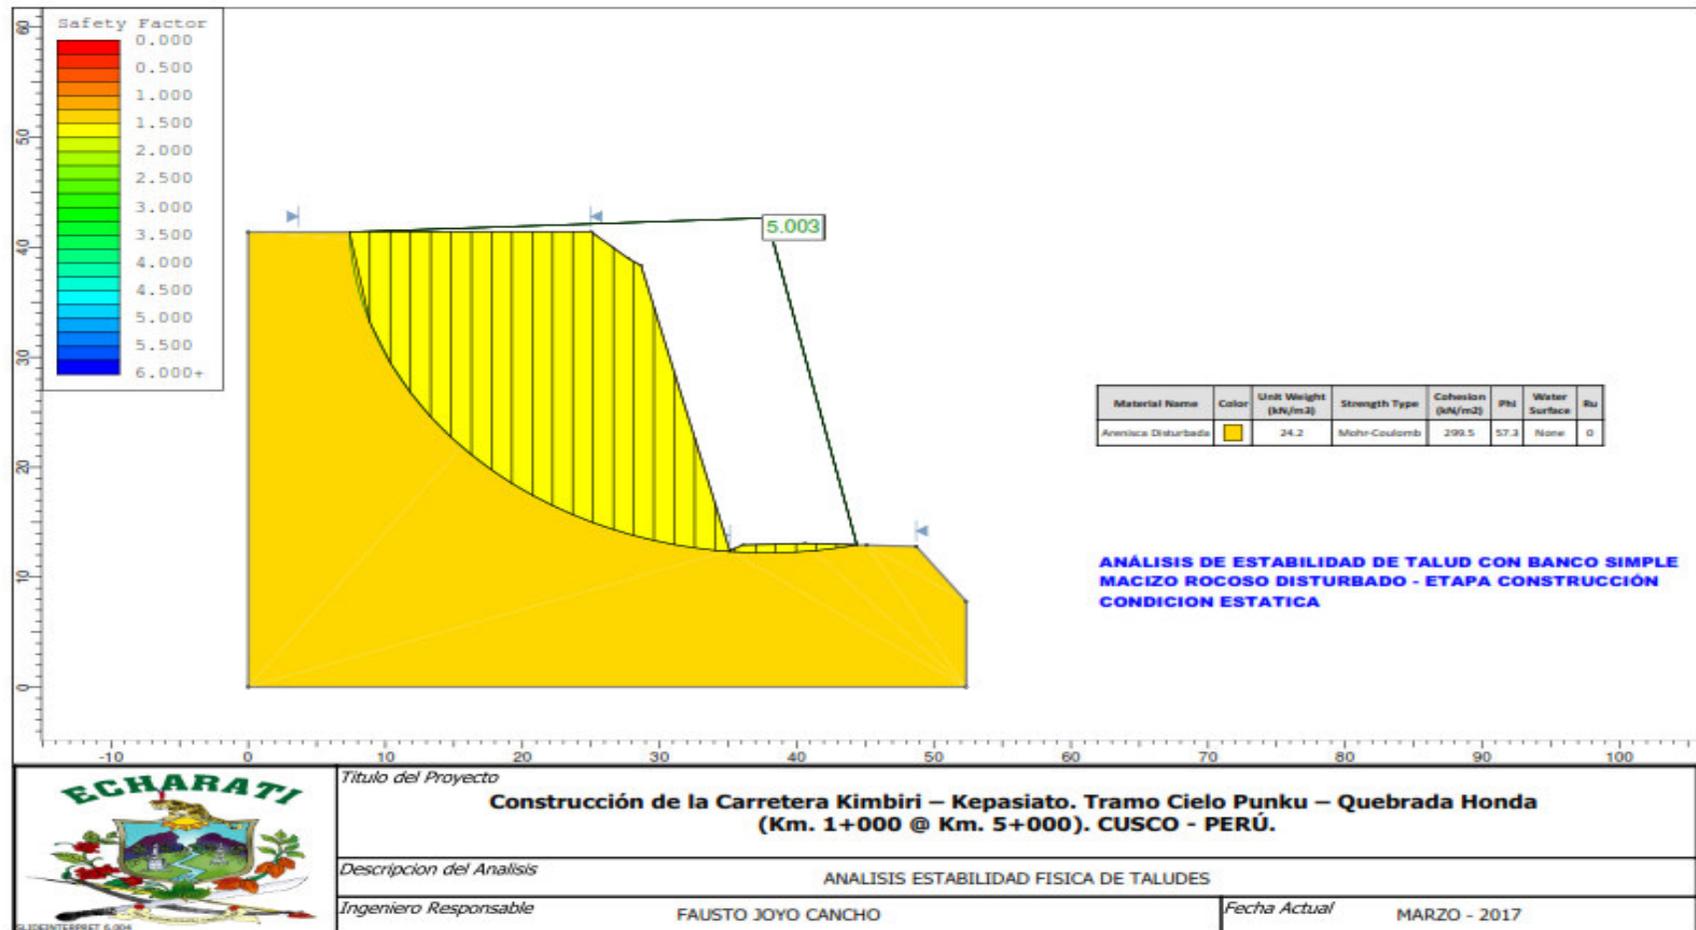
Figura 23: Análisis de estabilidad de talud con banco simple macizo rocoso disturbado-etapa construcción, condición estática, ubicado en la progresiva km 1+380. Fuente: Software Slide v.6.0 (Rocscience, 2006)

Se muestra la superficie de falla circular crítica del talud de Arenisca Disturbada, ubicado en la progresiva km 1+380, cuyo Factor de Seguridad es de  $FS=5.00$ . Este valor ha sido calculado según el método de Spencer haciendo uso del software Slide versión 6.0 de la empresa Rocscience. Corresponde al talud con Perfil Banco Simple para la etapa de construcción del talud y en condición Estática (sin influencia sísmica).

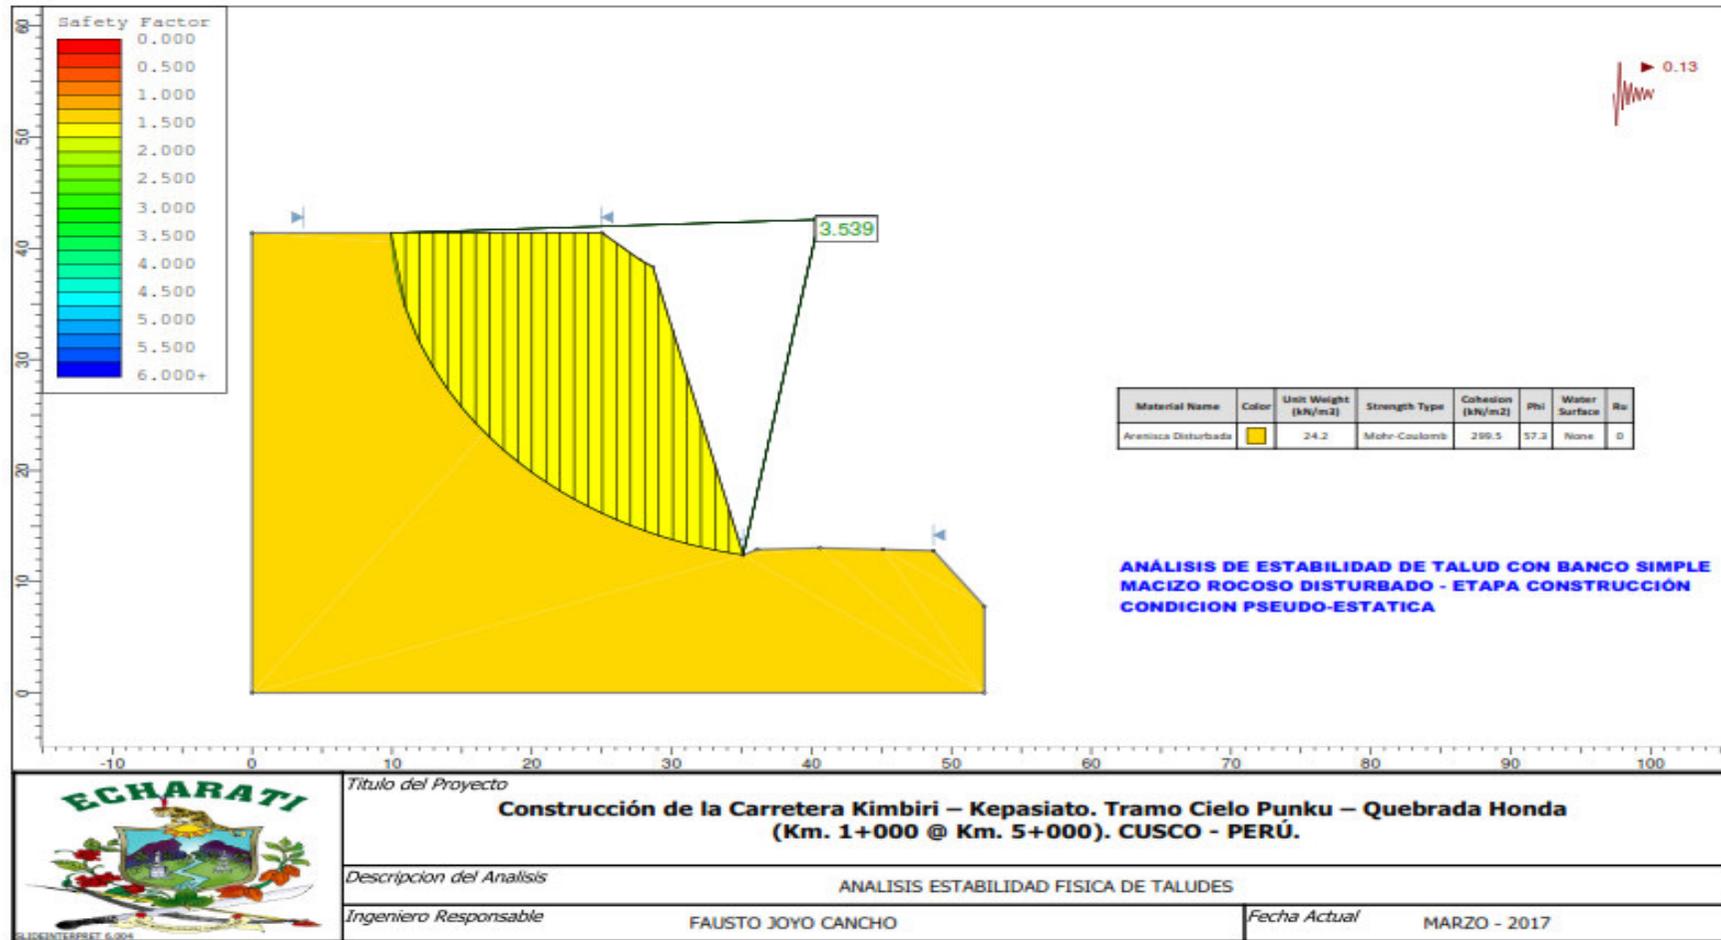
Figura 24: Análisis de estabilidad de talud con banco simple, macizo rocoso disturbado-etapa construcción, condición Pseudo-estática, ubicado en la progresiva km 1+380. Fuente: Software Slide v.6.0 (Rocscience, 2006)

Se muestra la superficie de falla circular crítica del talud de Arenisca Disturbada, ubicado en la progresiva km 1+380, cuyo Factor de Seguridad es de  $FS=3.54$ . Este

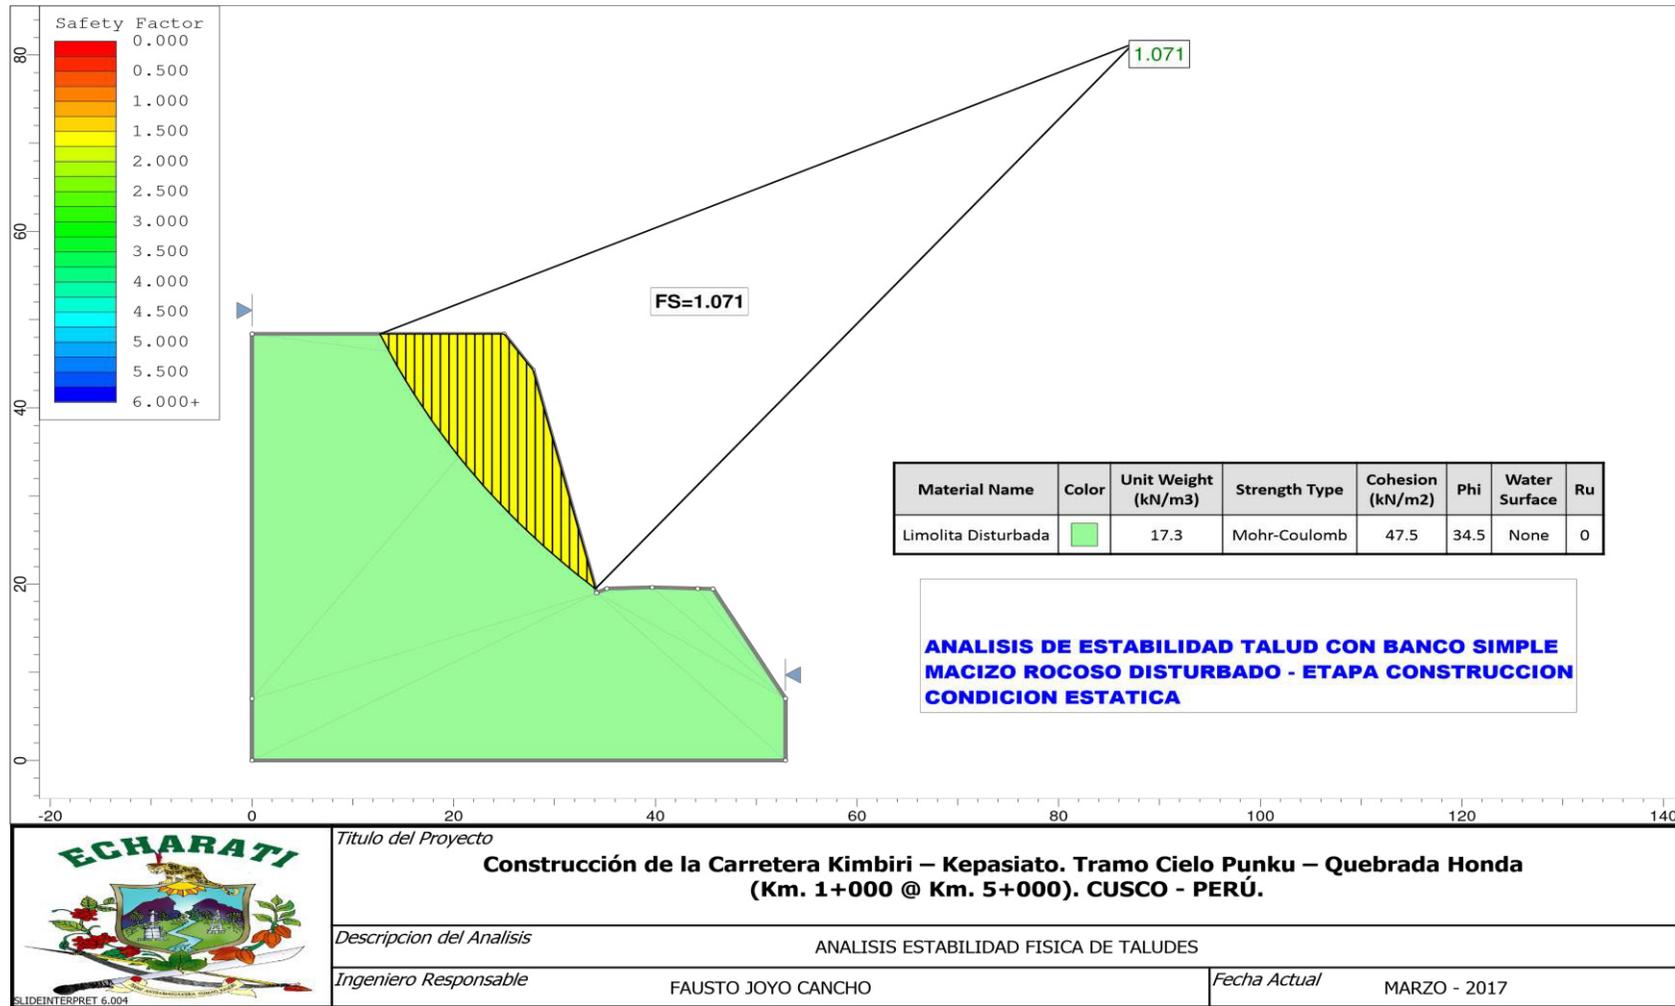
Figura 25: Análisis de estabilidad de talud con banco simple, macizo rocoso disturbado-etapa construcción, condición estática, ubicado en la progresiva km 3+280. Fuente: Software Slide v.6.0 (Rocscience, 2006)

Se muestra la superficie de falla circular crítica del talud de Limolita Disturbada, ubicado en la progresiva km 3+280, cuyo Factor de Seguridad es de  $FS=1.07$ . Este valor ha sido calculado según el método de Spencer haciendo uso del software Slide versión 6.0 de la empresa Rocscience. Corresponde al talud con Perfil Simple para la etapa de construcción del talud y en condición Estática (sin influencia sísmica).
