**Modelo geológico-geotécnico para definir excavación de  
laderas por banqueo en rocas sedimentarias para obras  
viales. Construcción de la carretera Kimbiri-Kepashiato,  
tramo Cielo Punku Quebrada Honda (km 1+000 al km  
5+000)**

**TESIS**

Para optar el Grado Académico de Magíster en Geología con  
mención en Geotecnia

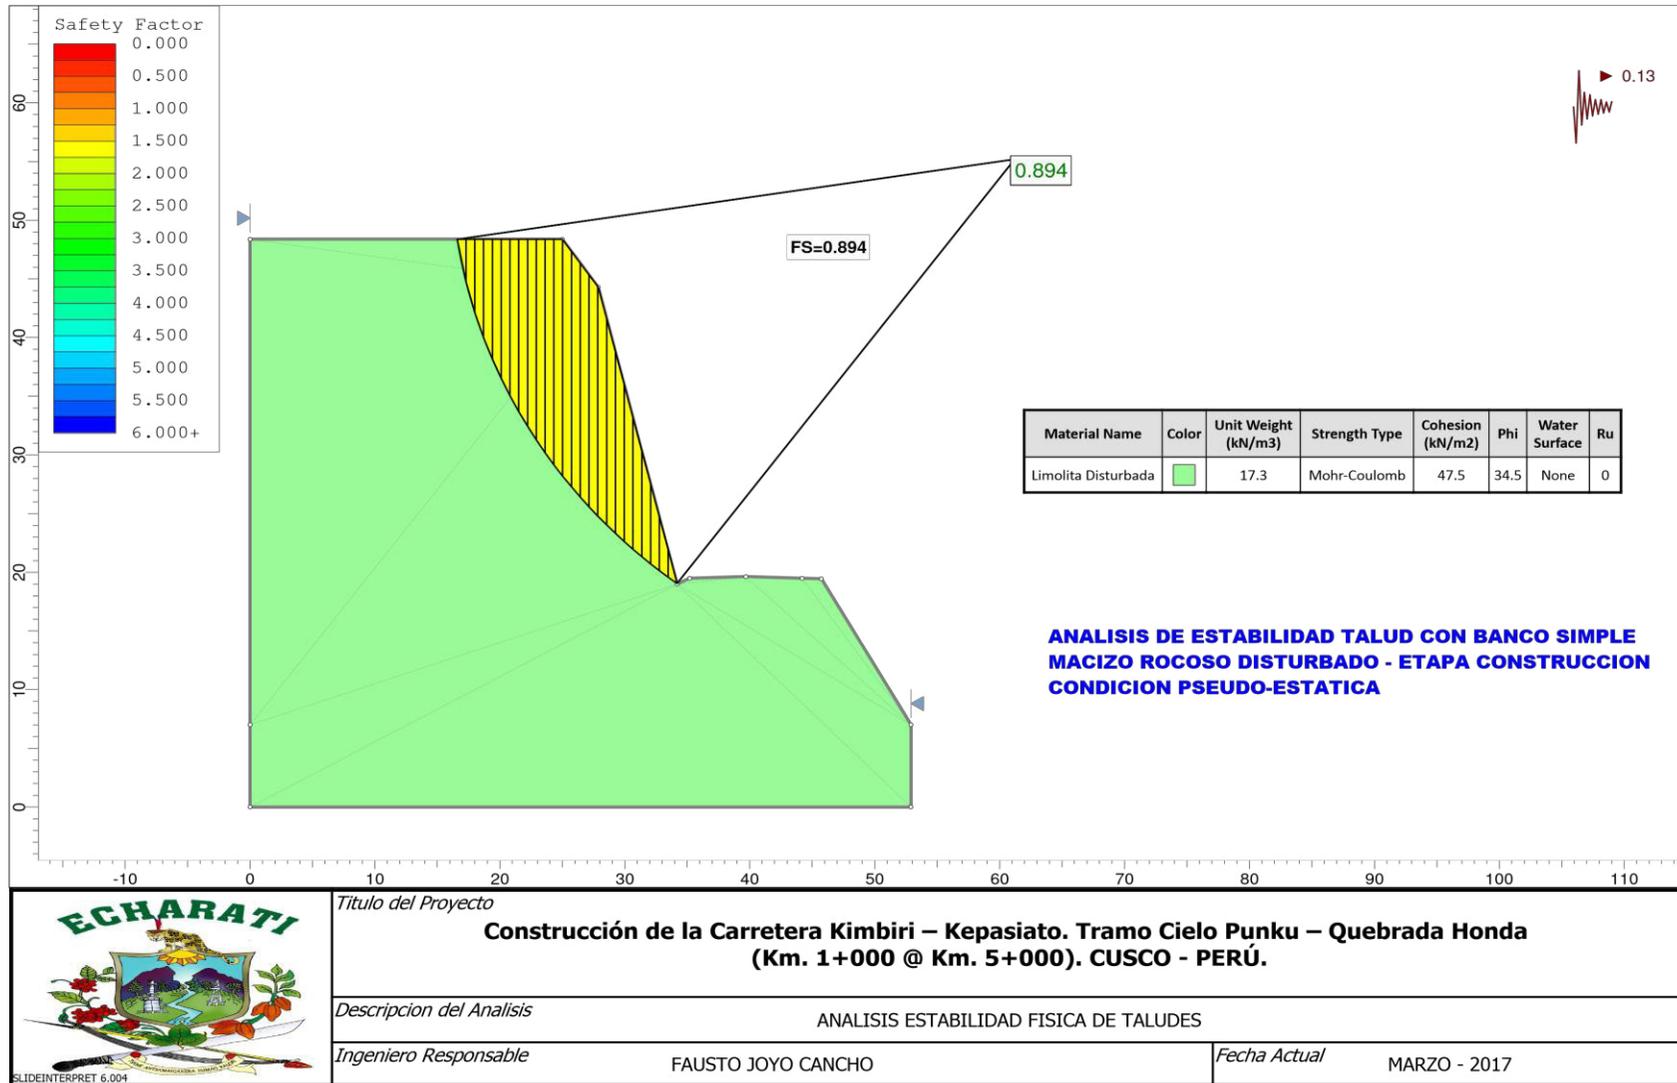
Figura 26: Análisis de estabilidad de talud con banco simple, macizo rocoso disturbado-etapa construcción, condición Pseudo-estática, ubicado en la progresiva km 3+280. Fuente: Software Slide v.6.0 (Rocscience, 2006)

Se muestra la superficie de falla circular crítica del talud de Limolita Disturbada, ubicado en la progresiva km 3+280, cuyo Factor de Seguridad es de  $FS=0.90$ . Este valor ha sido calculado según el método de Spencer haciendo uso del software Slide versión 6.0 de la empresa Rocscience. Corresponde al talud con Perfil Banco Simple para la etapa de construcción del talud y en condición Pseudo- Estática (con influencia sísmica).

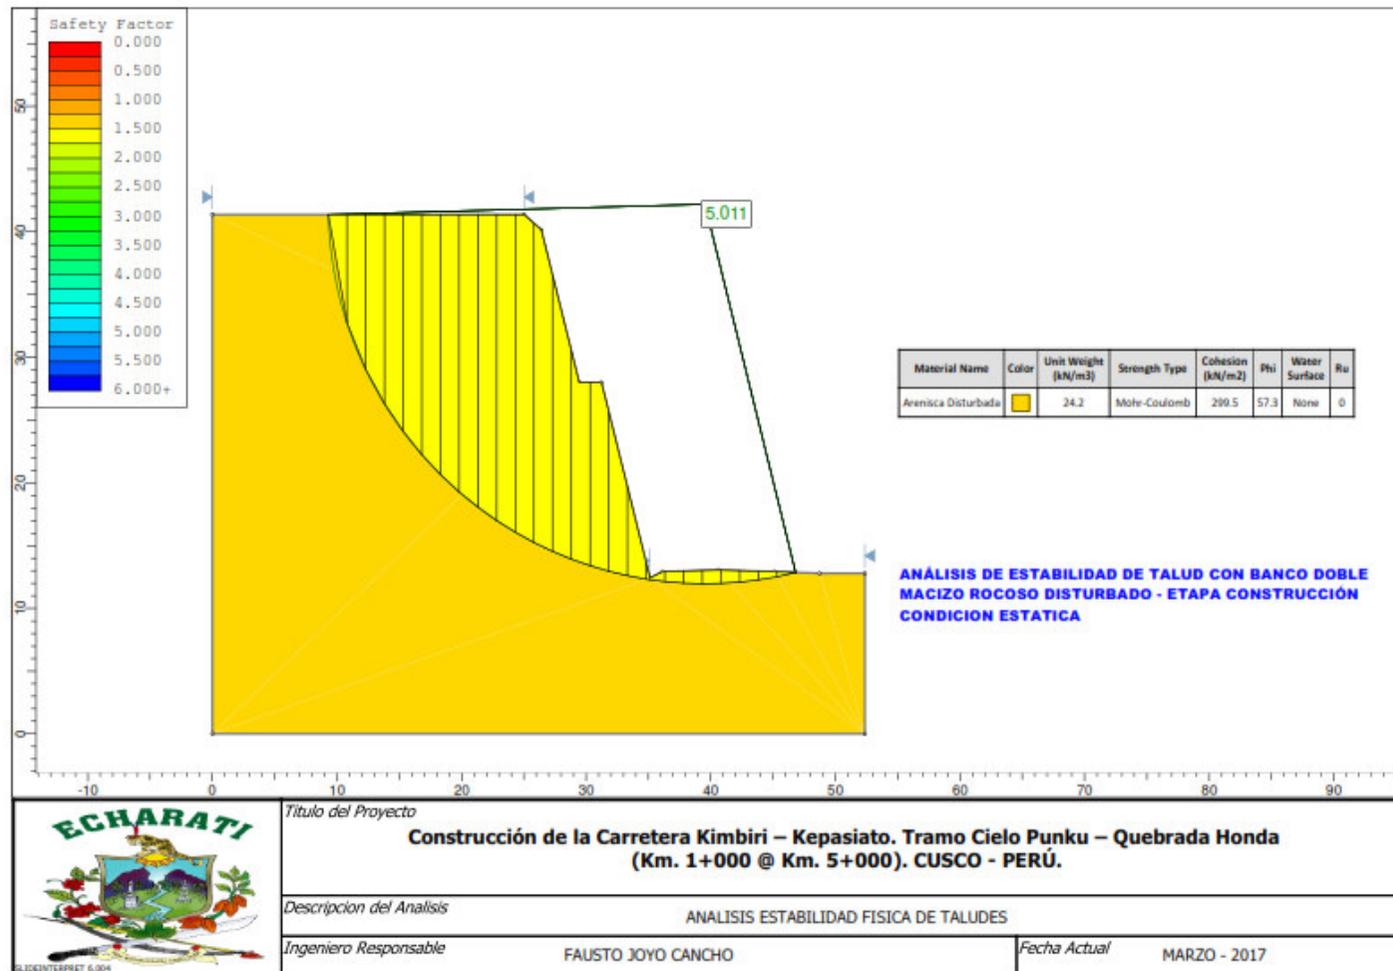
Figura 27: Análisis de estabilidad de talud con banco doble, macizo rocoso disturbado-etapa construcción, condición estática, ubicado en la progresiva km 1+380.  
 Fuente: Software Slide v.6.0 (Rocscience, 2006)

Se muestra la superficie de falla circular crítica del talud de Arenisca Disturbada, ubicado en la progresiva km 1+380, cuyo Factor de Seguridad es de  $FS=5.01$ . Este valor ha sido calculado según el método de Spencer haciendo uso del software Slide versión 6.0 de la empresa Rocscience. Corresponde al talud con Perfil Banco Doble para la etapa de construcción del talud y en condición Estática (sin influencia sísmica).

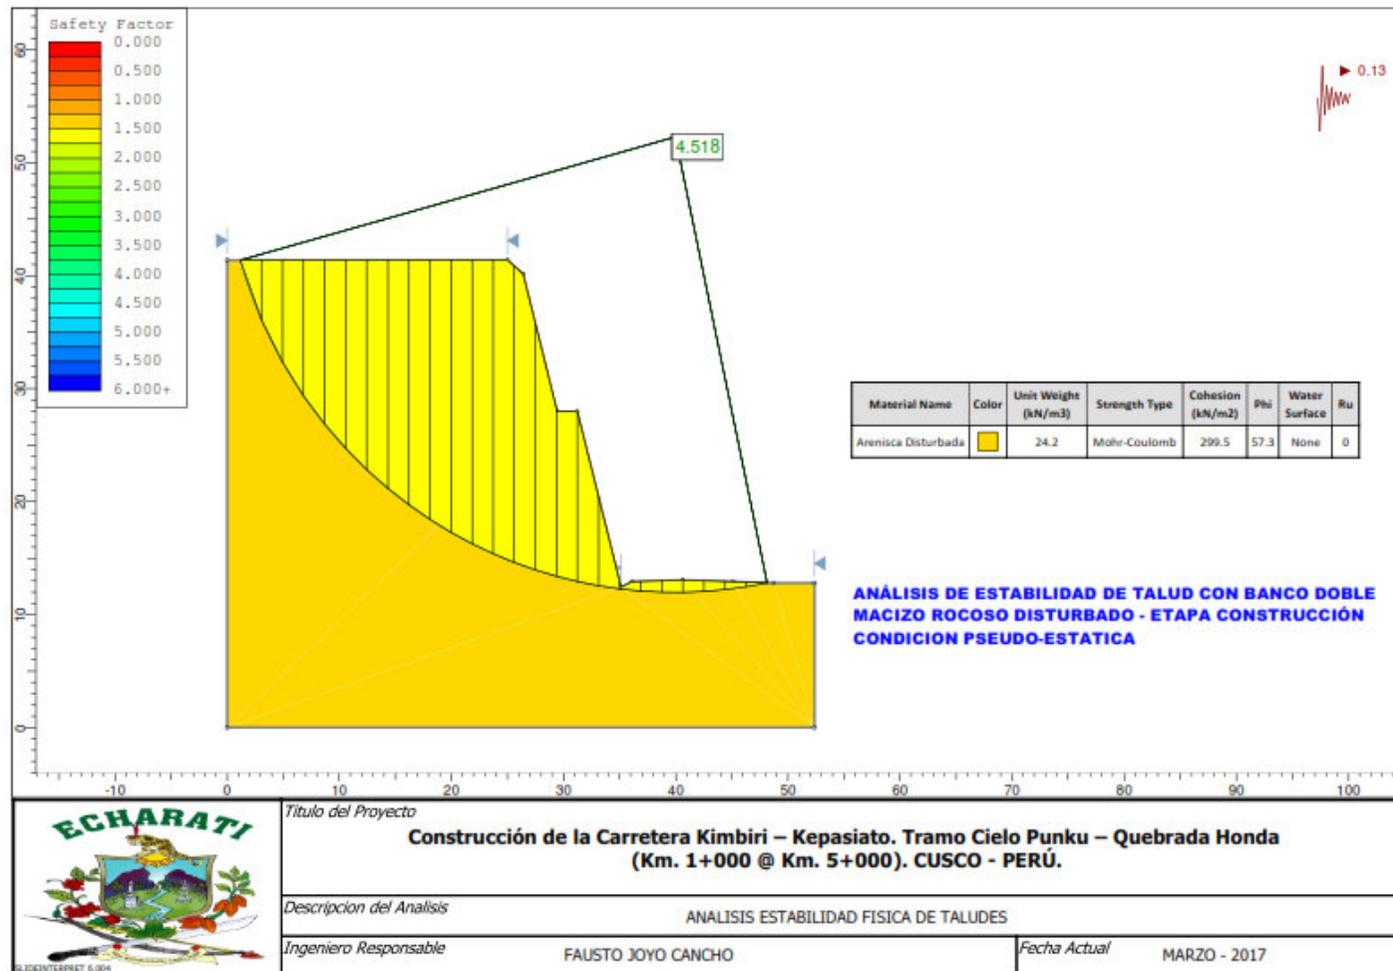
Figura 28: Análisis de estabilidad de talud con banco doble, macizo rocoso disturbado-etapa construcción, condición Pseudo estática, ubicado en la progresiva km 1+380. Fuente: Software Slide v.6.0 (Rocscience, 2006)

Se muestra la superficie de falla circular crítica del talud de Arenisca Disturbada, ubicado en la progresiva km 1+380, cuyo Factor de Seguridad es de  $FS=4.52$ . Este valor ha sido calculado según el método de Spencer haciendo uso del software Slide versión 6.0 de la empresa Rocscience. Corresponde al talud con Perfil Banco Doble para la etapa de construcción del talud y en condición Pseudo- Estática (con influencia sísmica).

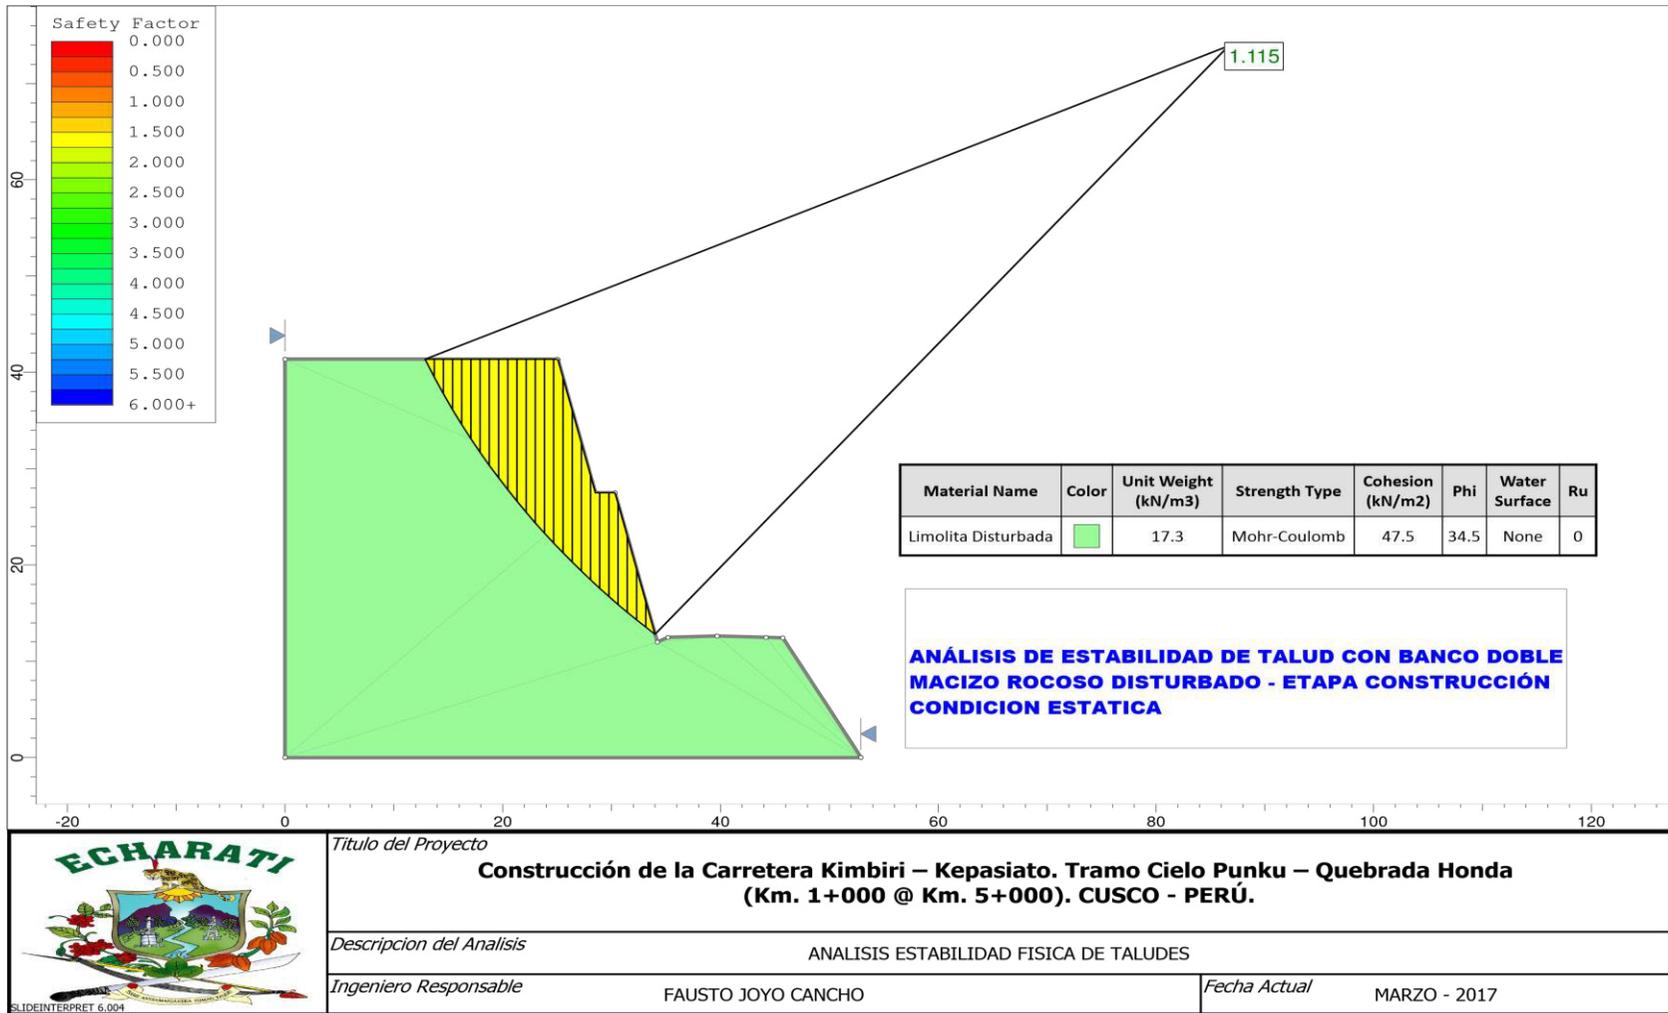
Figura 29: Análisis de estabilidad de talud con banco doble, macizo rocoso disturbado-etapa construcción, condición estática, ubicado en la progresiva km 3+280. Fuente: Software Slide v.6.0 (Rocscience, 2006)

Se muestra la superficie de falla circular crítica del talud de Limolita Disturbada, ubicado en la progresiva km 3+280, cuyo Factor de Seguridad es de  $FS=1.12$ . Este valor ha sido calculado según el método de Spencer haciendo uso del software Slide versión 6.0 de la empresa Rocscience. Corresponde al talud con Perfil Banco Doble para la etapa de construcción del talud y en condición Estática (sin influencia sísmica).

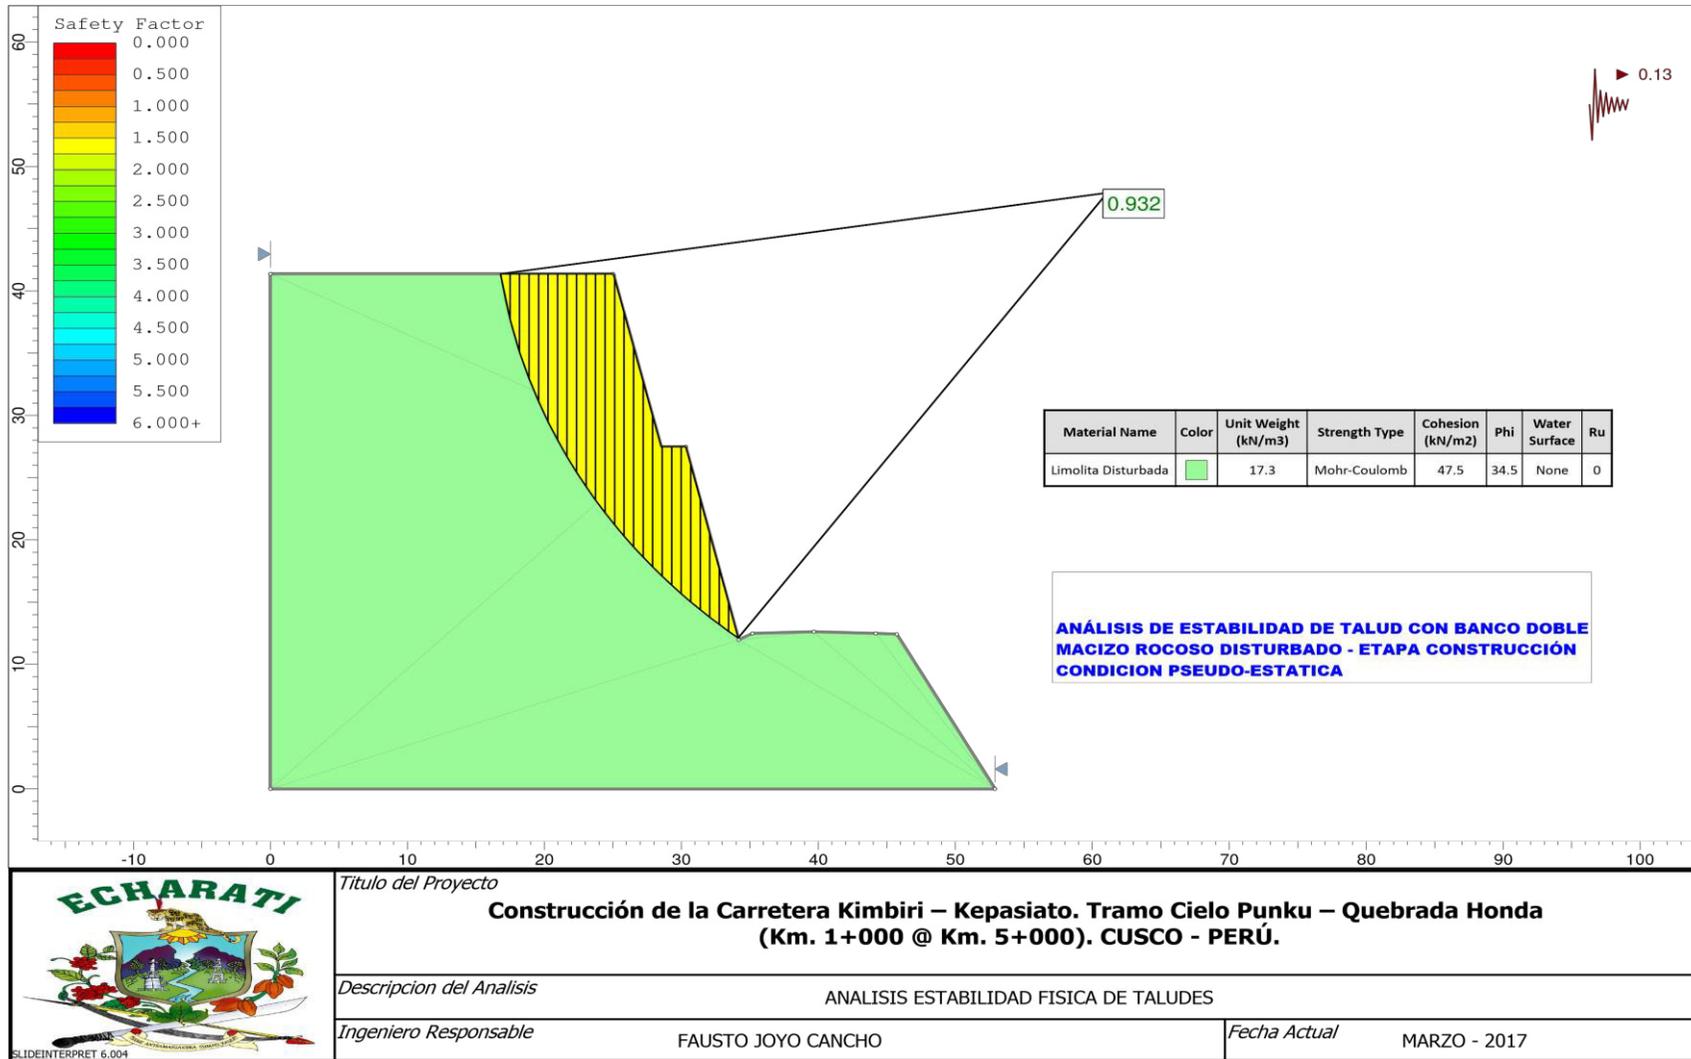
Figura 30: Análisis de estabilidad de talud con banco doble, macizo rocoso disturbado-etapa construcción, condición Pseudo-estática, ubicado en la progresiva km 3+280. Fuente: Software Slide v.6.0 (Rocscience, 2006)

Se muestra la superficie de falla circular crítica del talud de Limolita Disturbada, ubicado en la progresiva km 3+280, cuyo Factor de Seguridad es de  $FS=0.93$ . Este valor ha sido calculado según el método de Spencer haciendo uso del software Slide versión 6.0 de la empresa Rocscience. Corresponde al talud con Perfil Banco Doble para la etapa de construcción del talud y en condición Pseudo- Estática (con influencia sísmica).

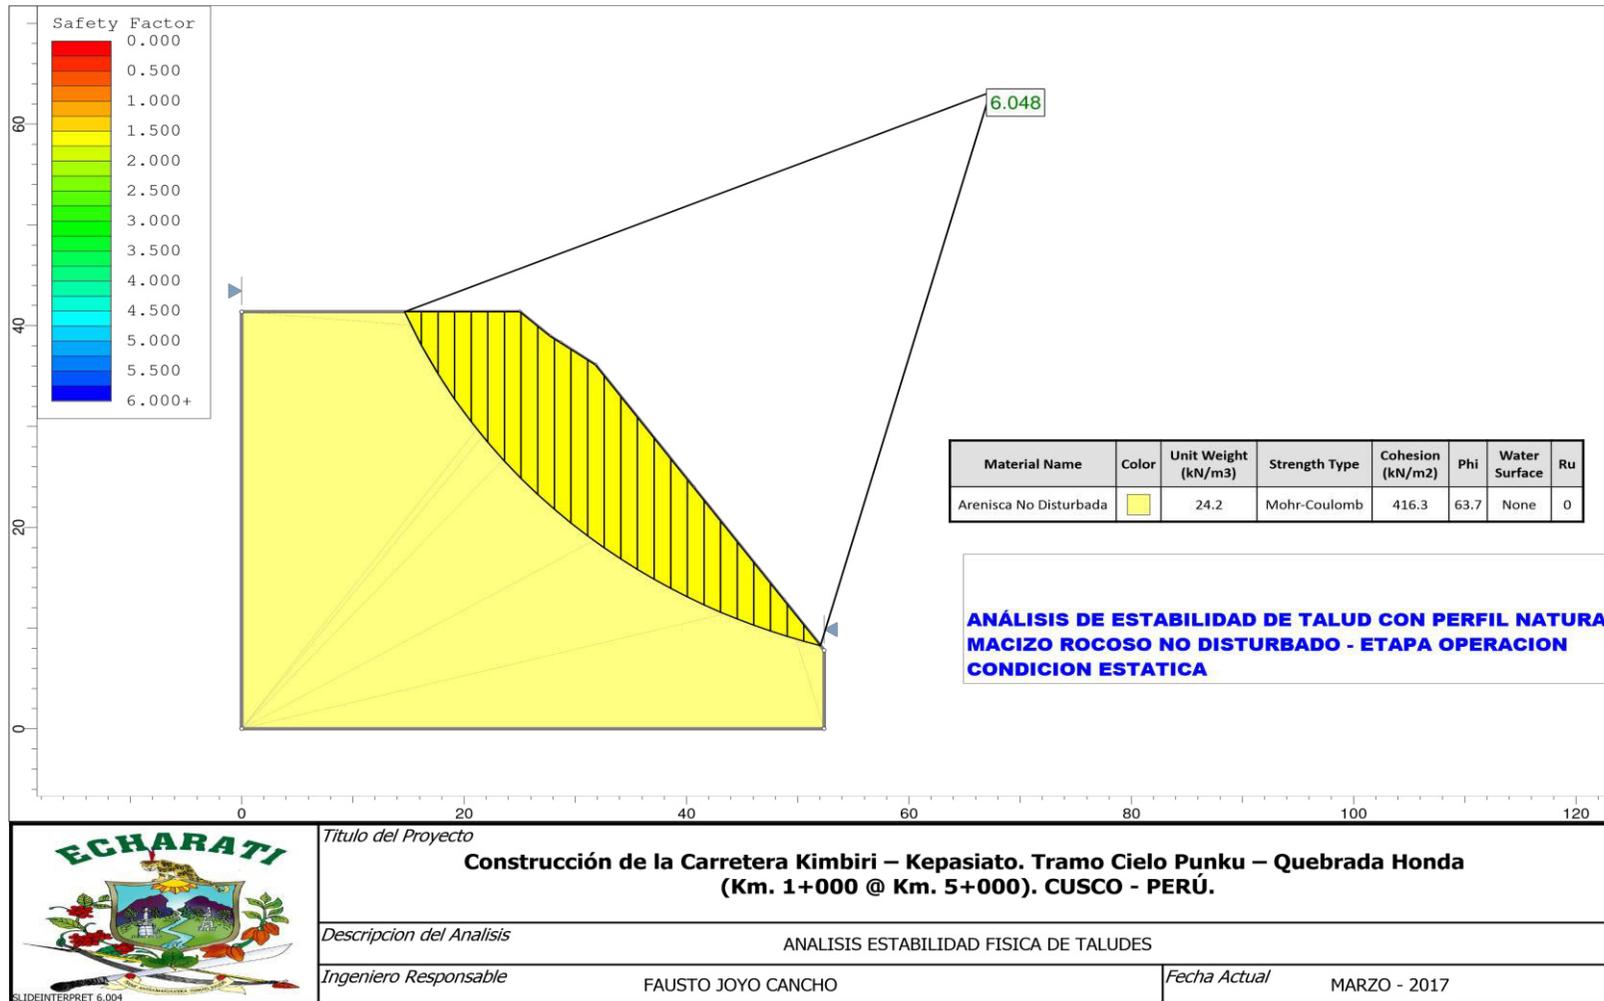
Figura 31: Análisis de estabilidad de talud con perfil natural, macizo rocoso no disturbado-etapa operación, condición estática, ubicado en la progresiva km 1+380. Fuente: Software Slide v.6.0 (Rocscience, 2006)

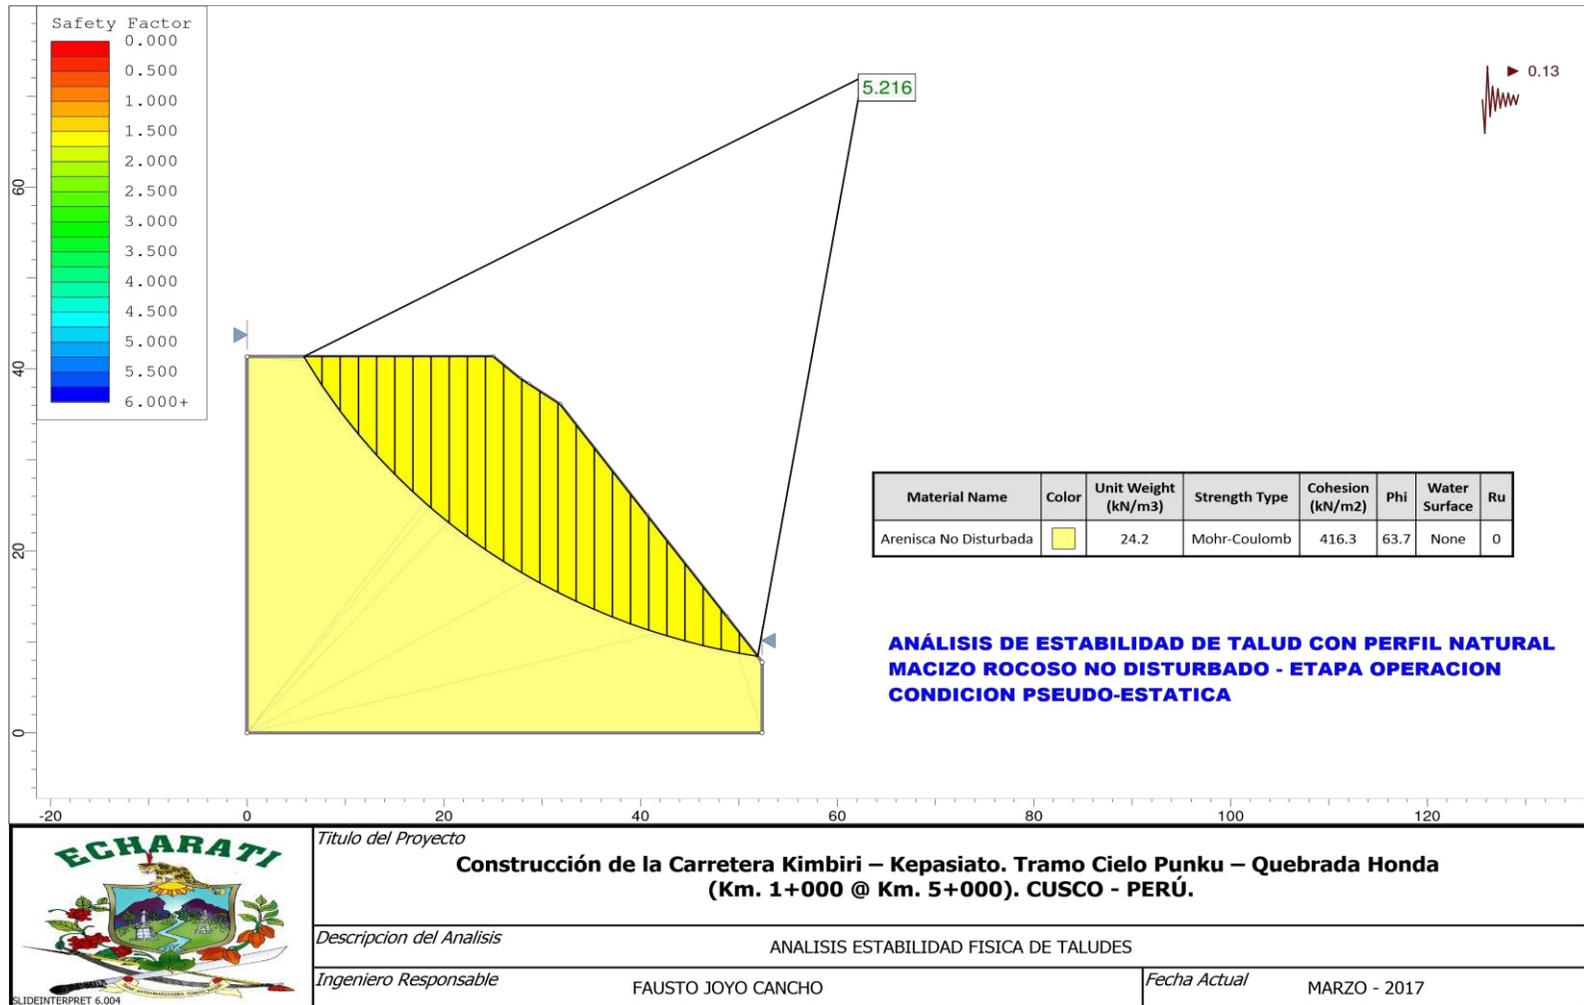
Figura 32: Análisis de estabilidad de talud con perfil natural, macizo rocoso no disturbado-etapa operación, condición Pseudo-estática, ubicado en la progresiva km 1+380. Fuente: Software Slide v.6.0 (Rocscience, 2006)

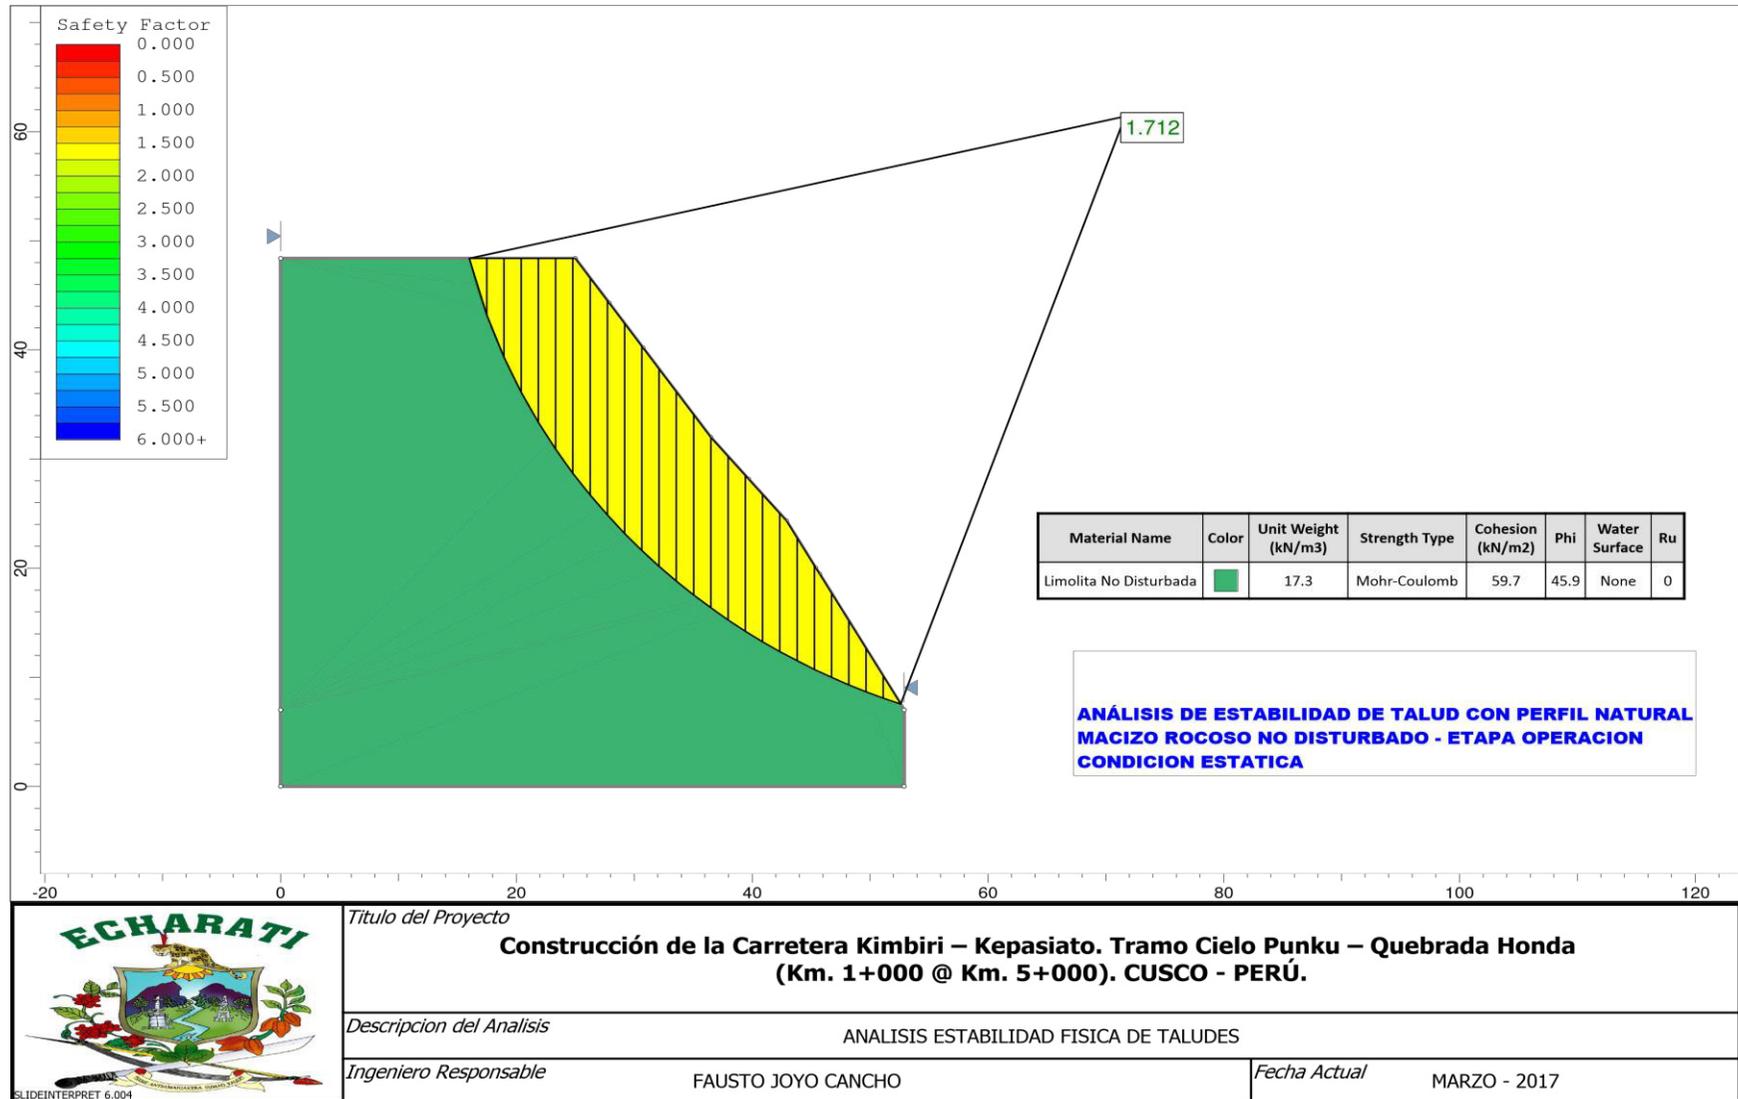
Figura 33: Análisis de estabilidad de talud con perfil natural, macizo rocoso no disturbado-etapa operación, condición estática, ubicado en la progresiva km 3+280. Fuente: Software Slide v.6.0 (Rocscience, 2006)

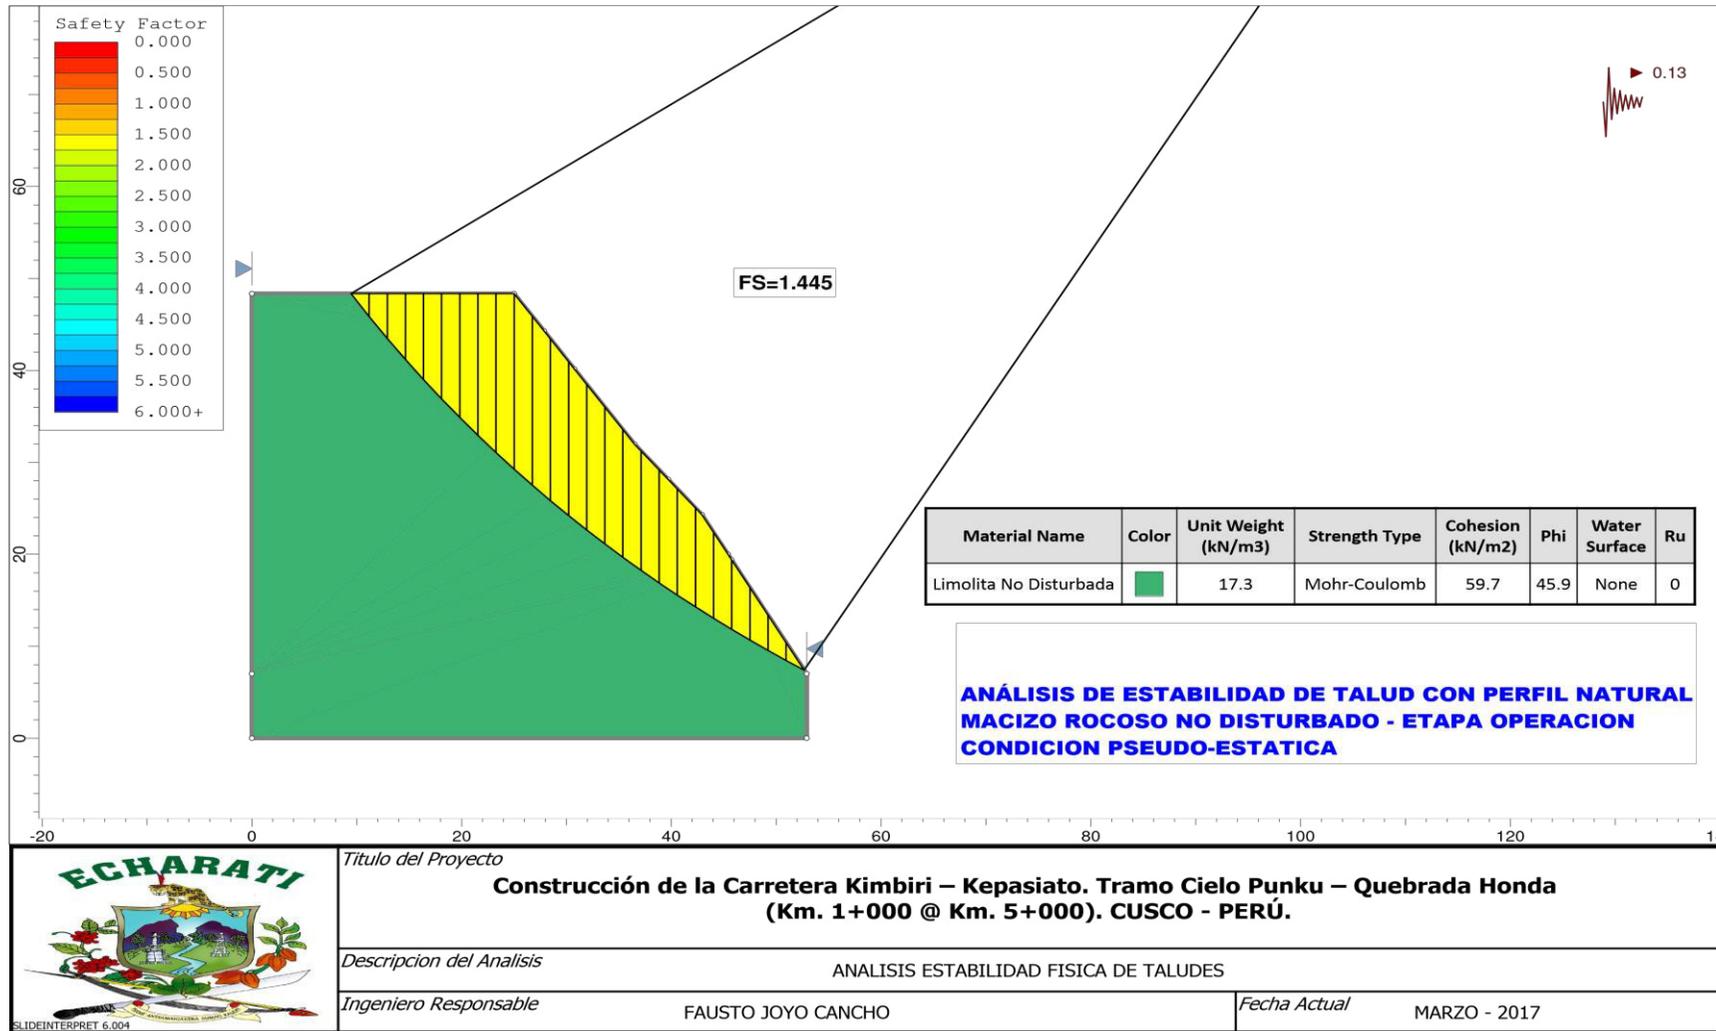
Figura 34: Análisis de estabilidad de talud con perfil natural, macizo rocoso no disturbado-etapa operación, condición Pseudo-estática, ubicado en la progresiva km 3+280. Fuente: Software Slide v.6.0 (Rocscience, 2006)

Se muestra la superficie de falla circular crítica del talud de Limolita No Disturbada, ubicado en la progresiva km 3+280, cuyo Factor de Seguridad es de  $FS=1.30$ . Este

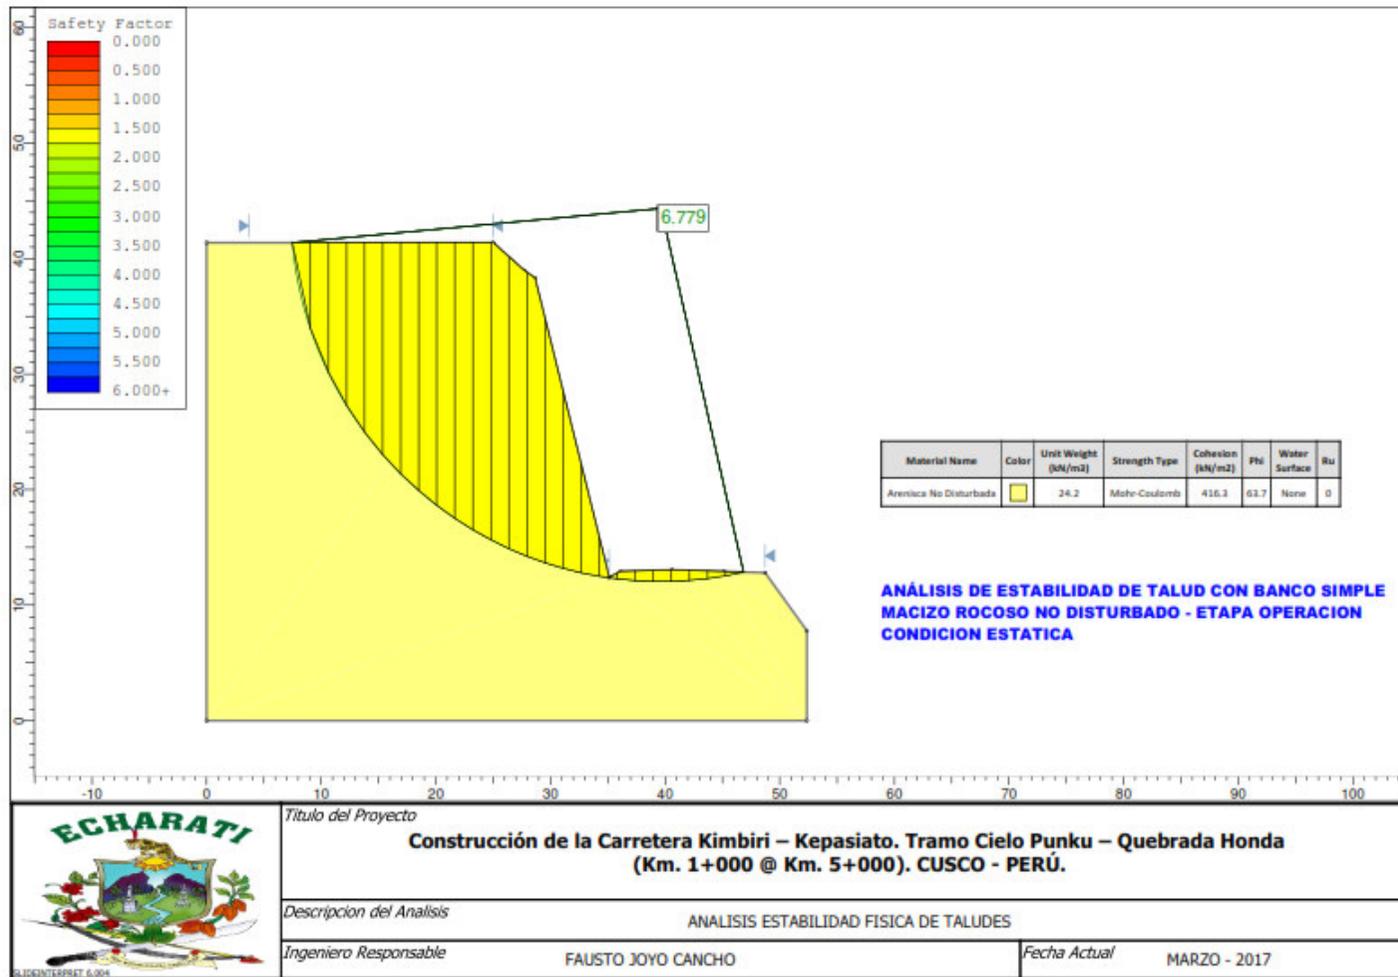
Figura 35: Análisis de estabilidad de talud con banco simple, macizo rocoso no disturbado-etapa operación, condición estática, ubicado en la progresiva km 1+380. Fuente: Software Slide v.6.0 (Rocscience, 2006)

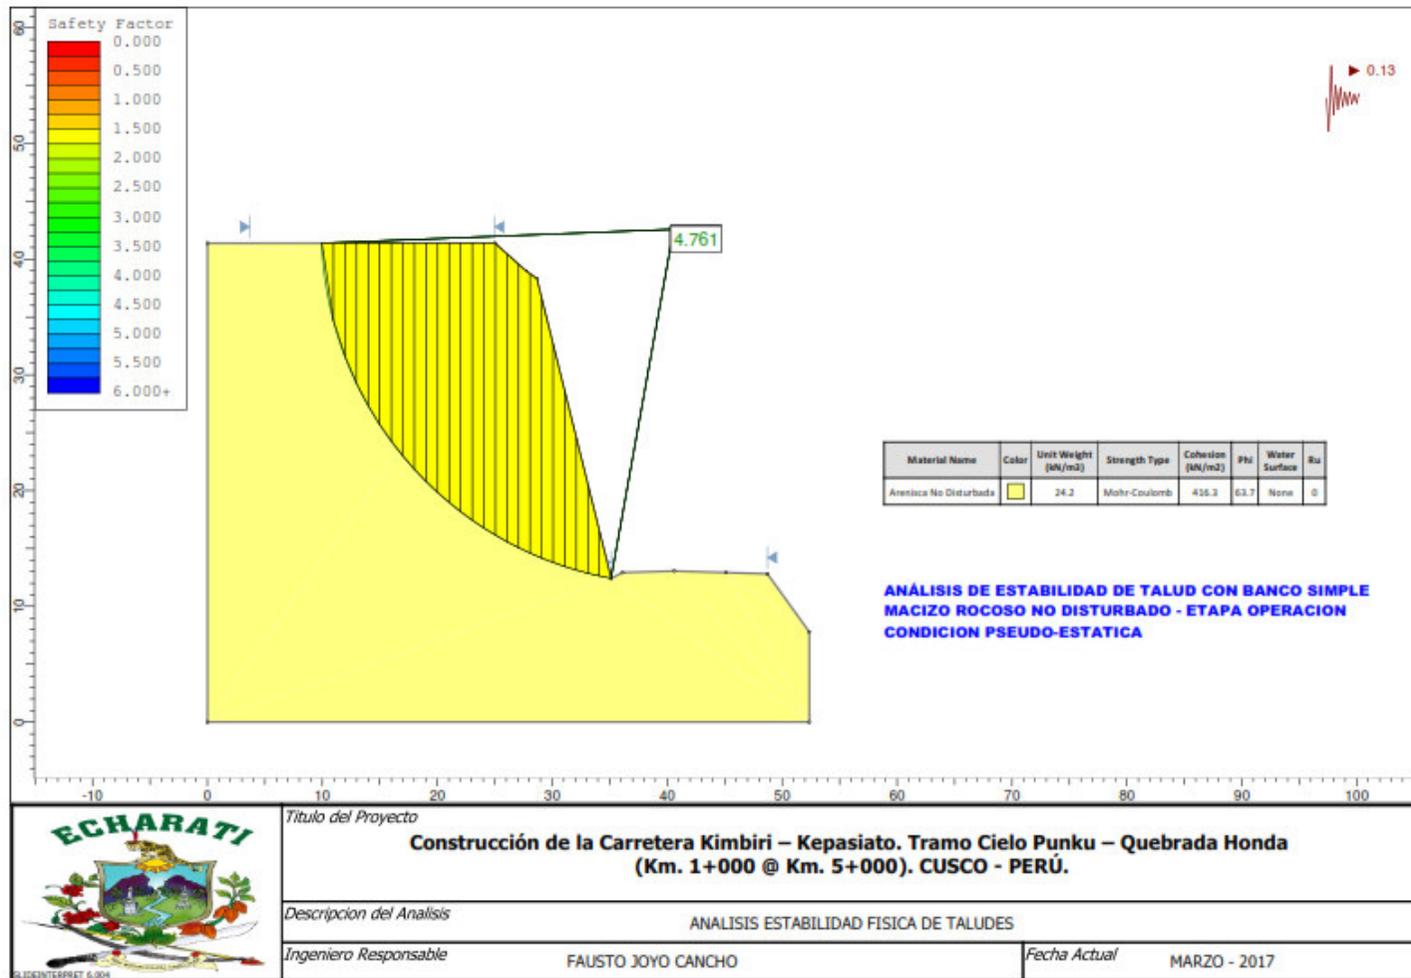
Figura 36: Análisis de estabilidad de talud con perfil natural, macizo rocoso no disturbado-etapa operación, condición Pseudo-estática, ubicado en la progresiva km 1+380. Fuente: Software Slide v.6.0 (Rocscience, 2006)

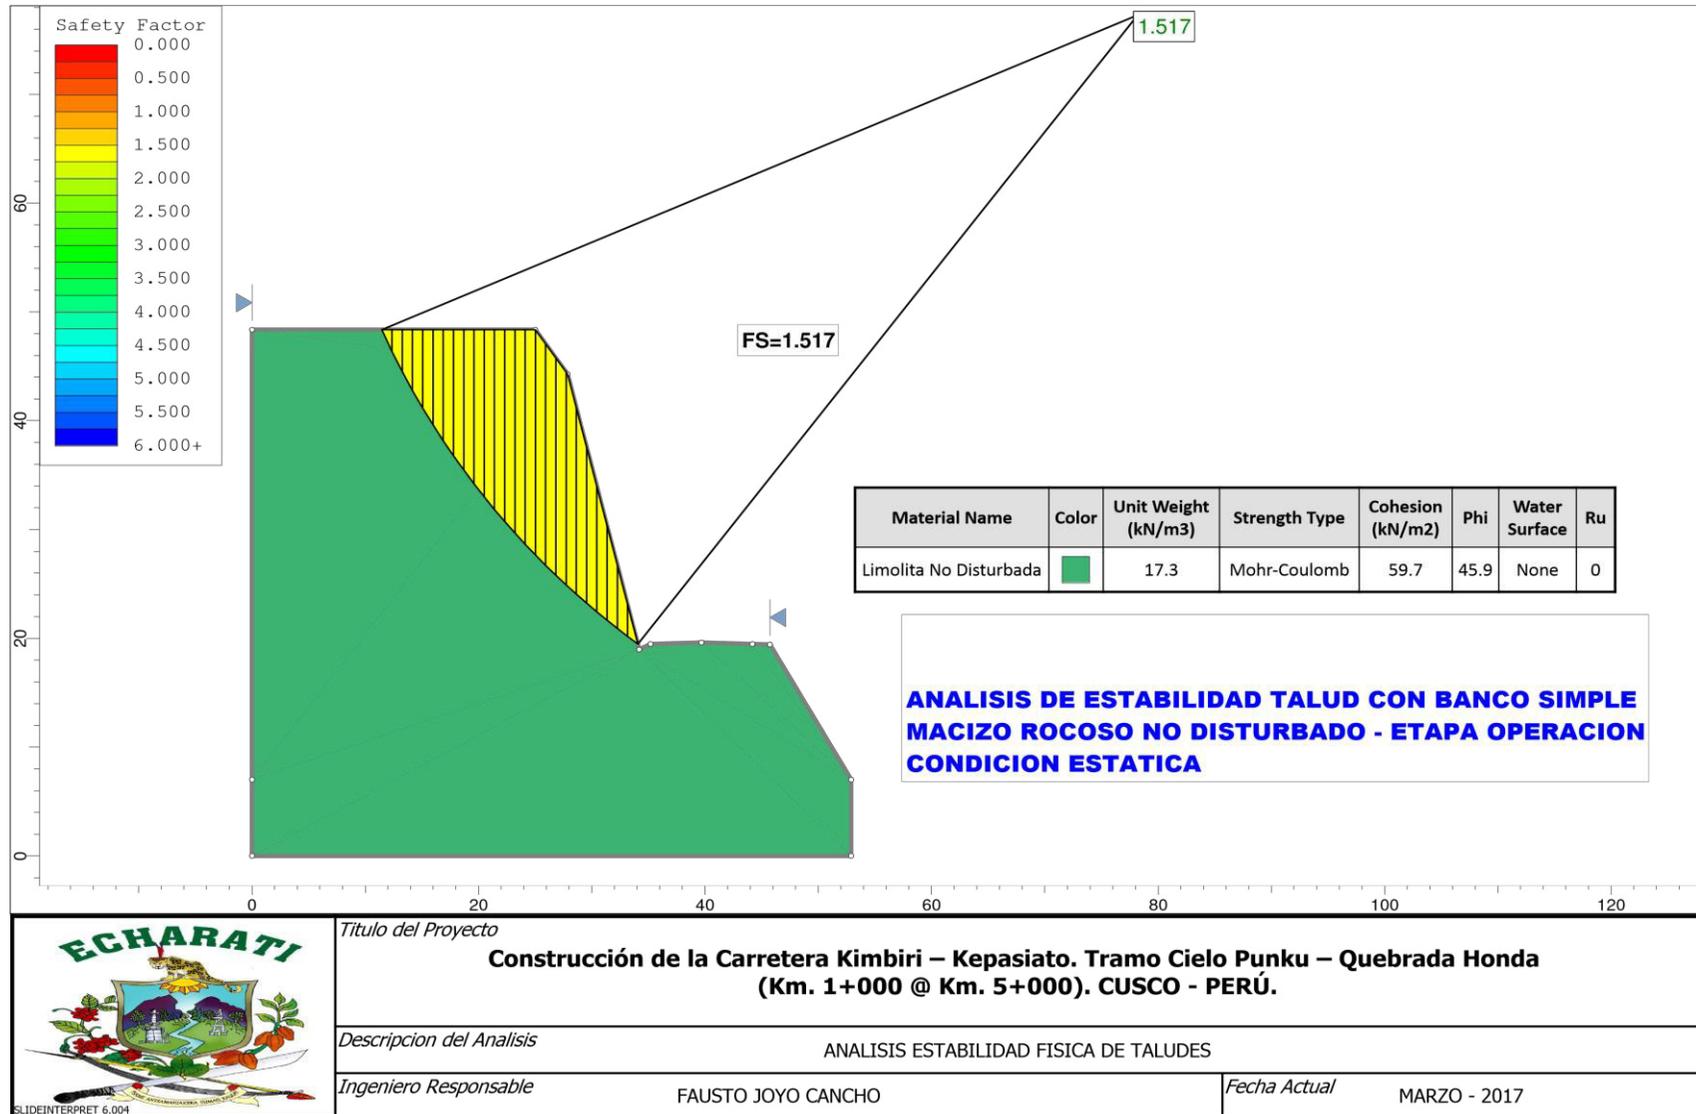
Figura 37: Análisis de estabilidad de talud con banco simple, macizo rocoso no disturbado-etapa operación, condición estática, ubicado en la progresiva km 3+280. Fuente: Software Slide v.6.0 (Rocscience, 2006)

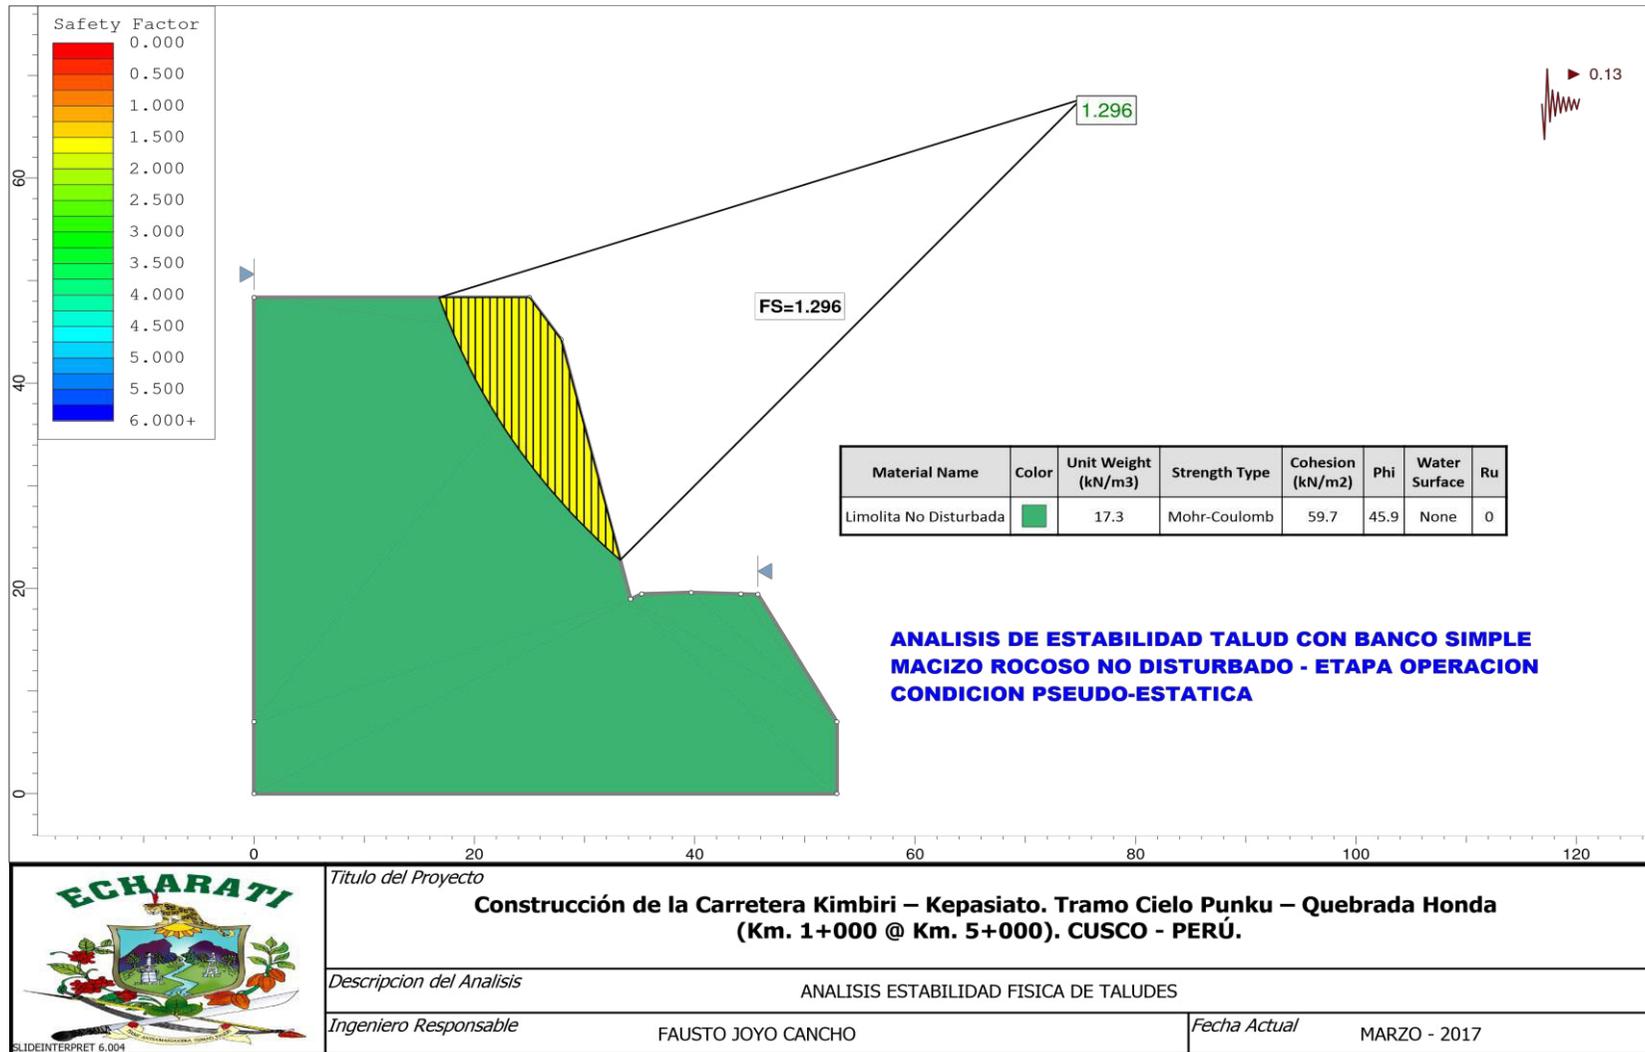
Figura 38: Análisis de estabilidad de talud con banco simple, macizo rocoso no disturbado-etapa operación, condición Pseudo-estática, ubicado en la progresiva  
 Fuente: Software Slide v.6.0 (Rocscience, 2006)
