**Modelo geológico-geotécnico para definir excavación de  
laderas por banqueo en rocas sedimentarias para obras  
viales. Construcción de la carretera Kimbiri-Kepashiato,  
tramo Cielo Punku Quebrada Honda (km 1+000 al km  
5+000)**

**TESIS**

Para optar el Grado Académico de Magíster en Geología con  
mención en Geotecnia

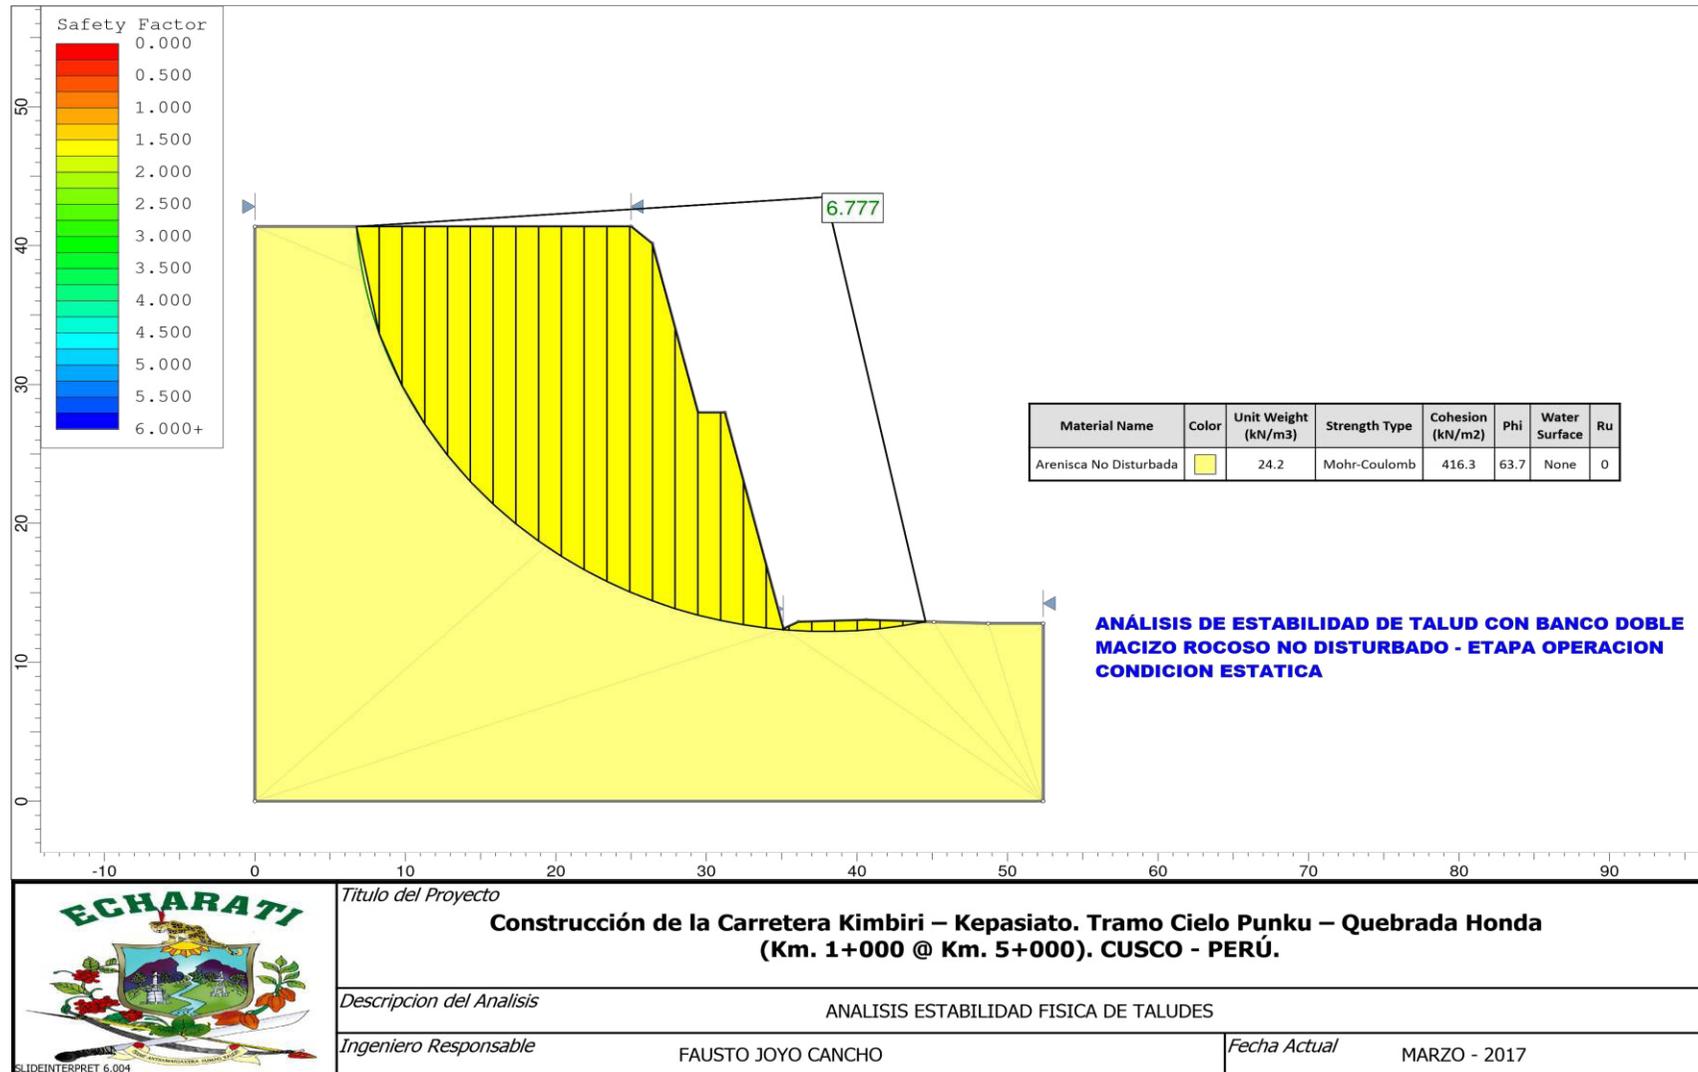
Figura 39: Análisis de estabilidad de talud con banco doble, macizo rocoso no disturbado-etapa operación, condición estática, ubicado en la progresiva km 1+380. Fuente: Software Slide v.6.0 (Rocscience, 2006)

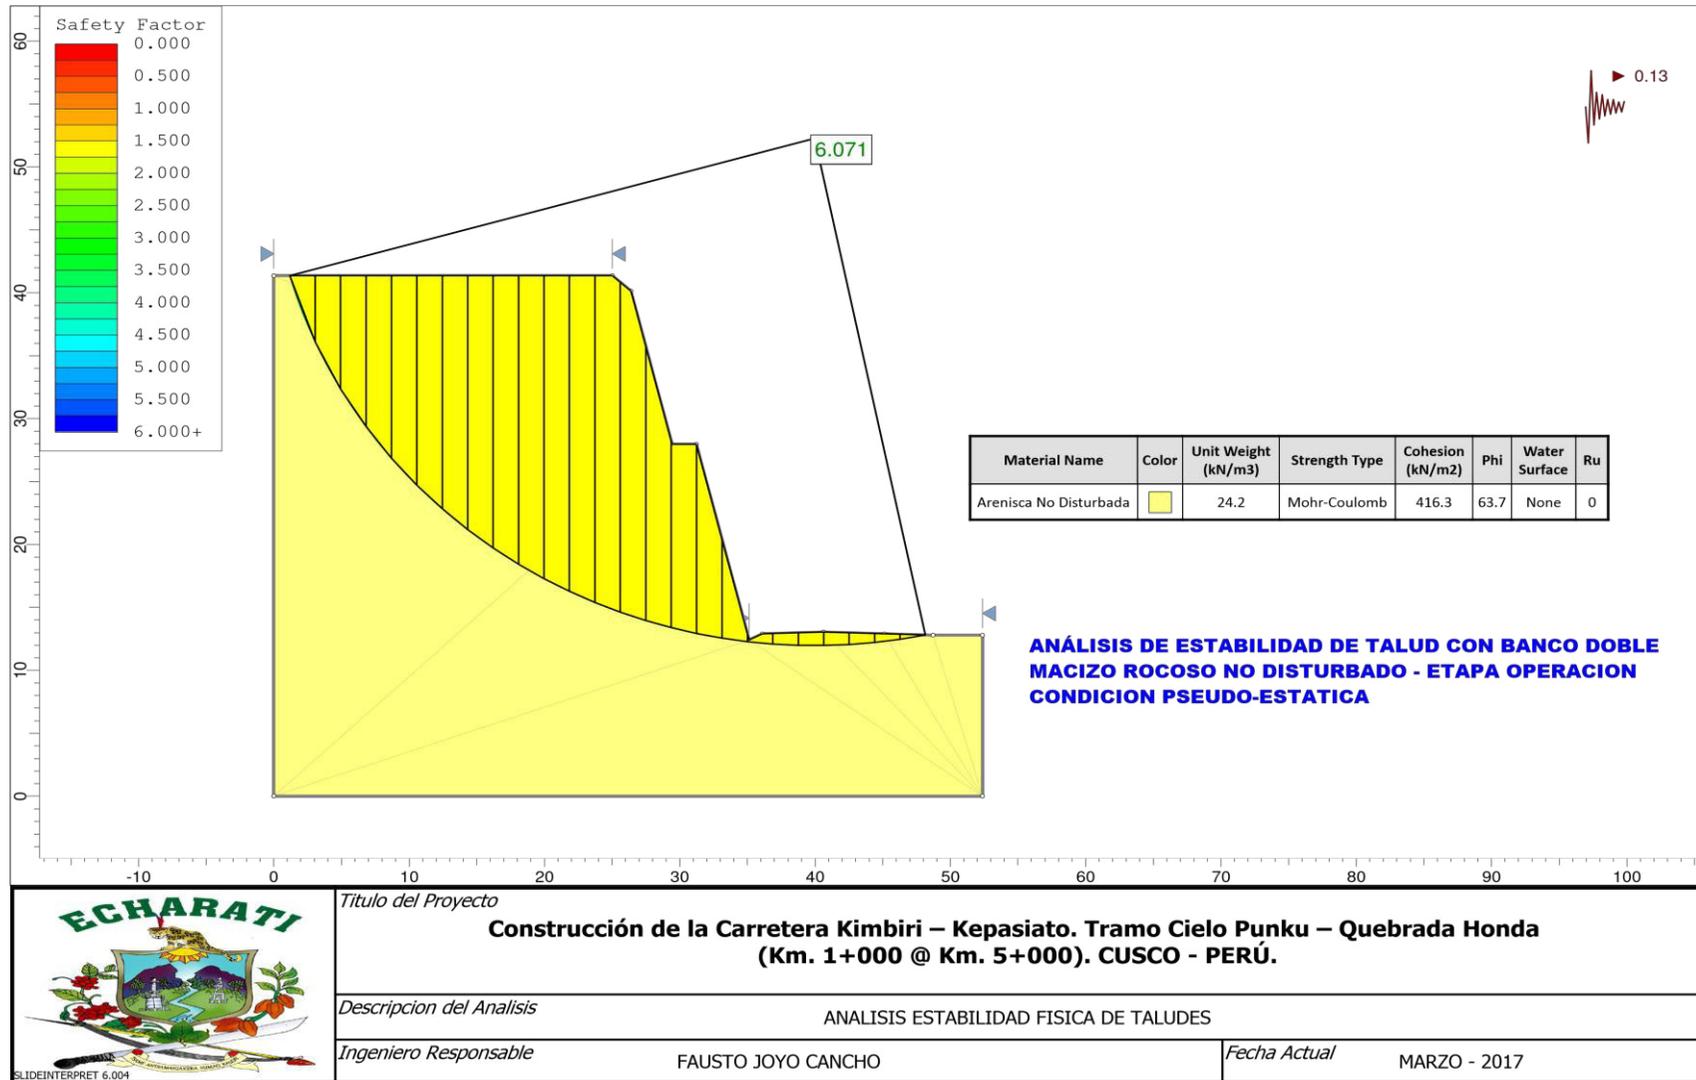
Figura 40: Análisis de estabilidad de talud con banco doble, macizo rocoso no disturbado-etapa operación, condición Pseudo-estática, ubicado en la progresiva  
 Fuente: Software Slide v.6.0 (Rocscience, 2006)

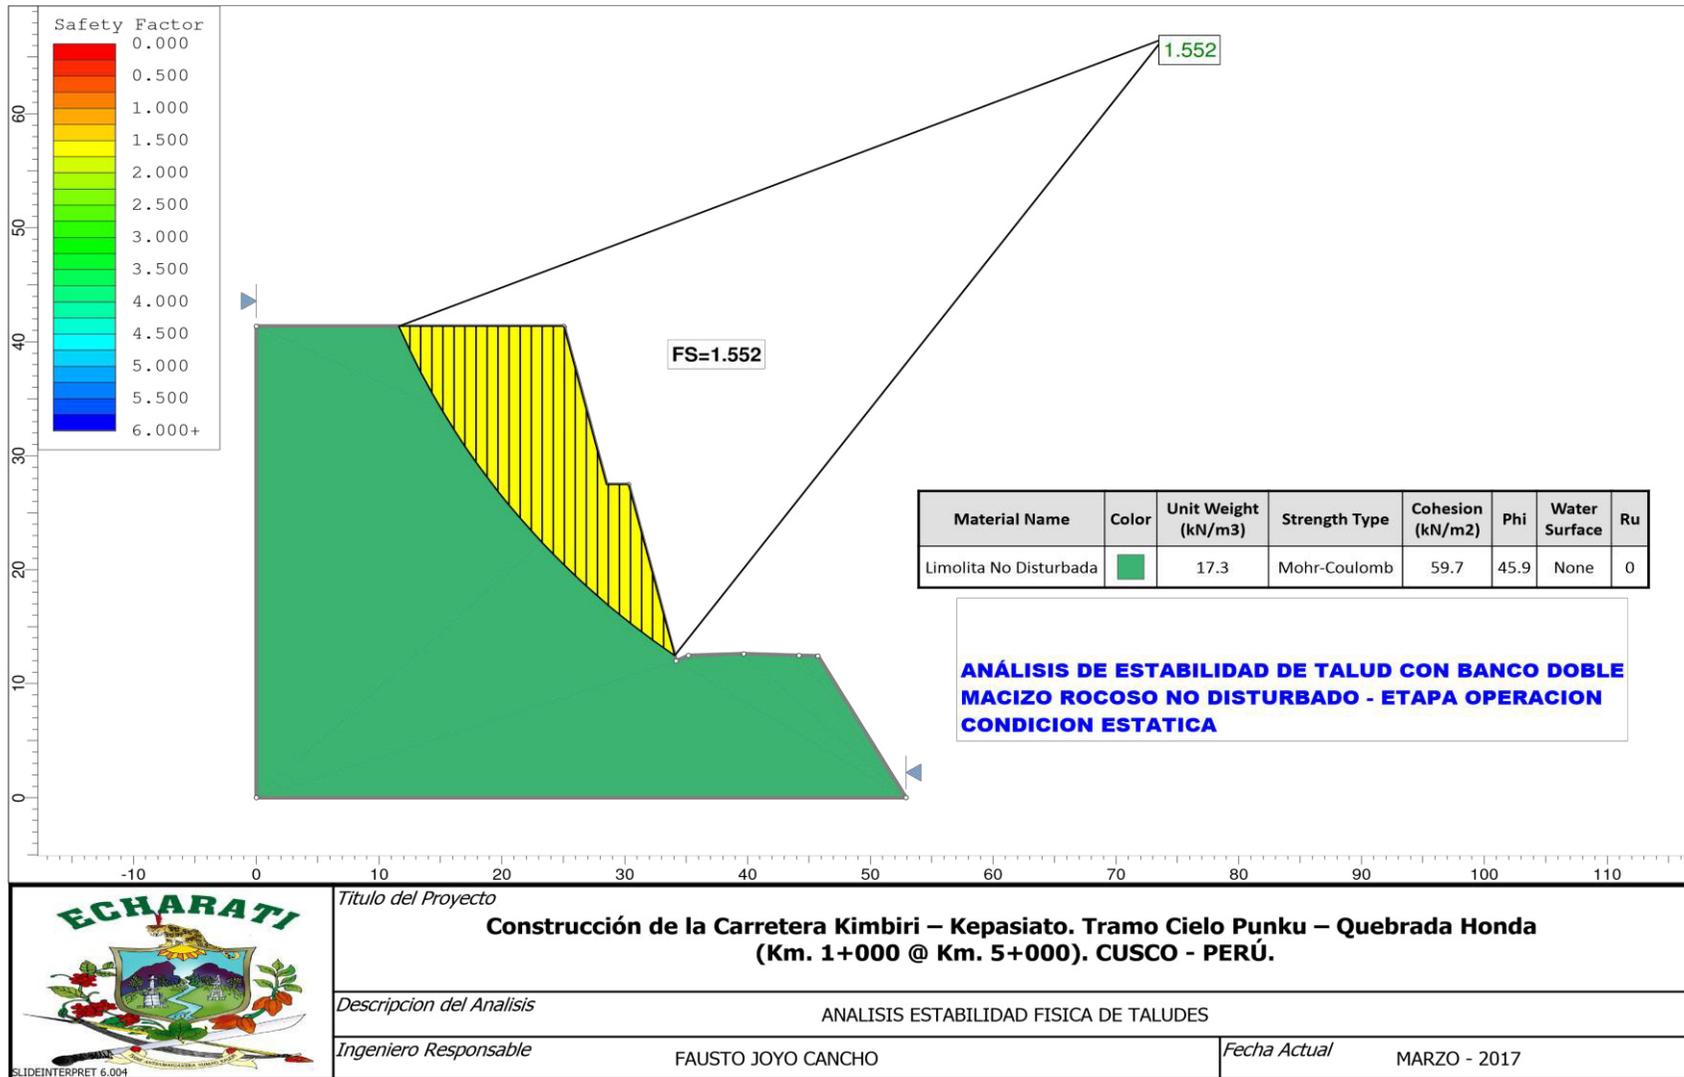
Figura 41: Análisis de estabilidad de talud con banco doble, macizo rocoso no disturbado-etapa operación, condición estática, ubicado en la progresiva km 3+280. Fuente: Software Slide v.6.0 (Rocscience, 2006)

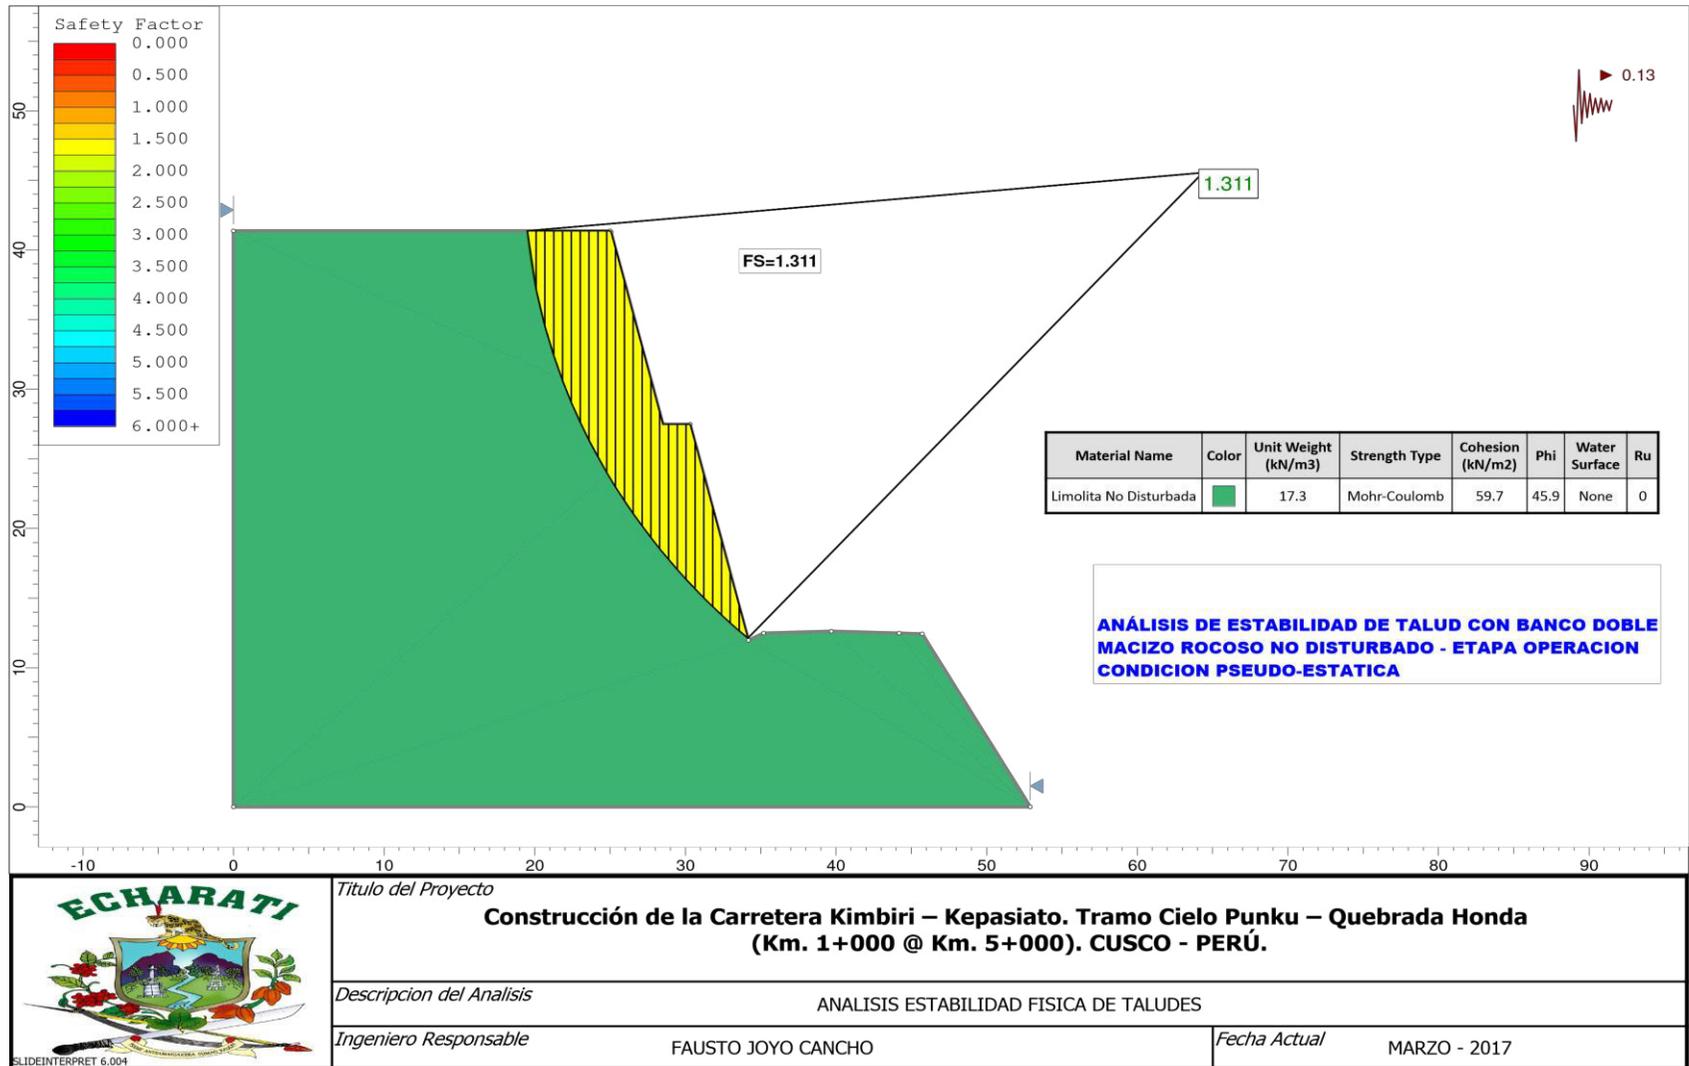
Figura 42: Análisis de estabilidad de talud con banco doble, macizo rocoso no disturbado-etapa operación, condición Pseudo-estática, ubicado en la progresiva km 3+280. Fuente: Software Slide v.6.0 (Rocscience, 2006)

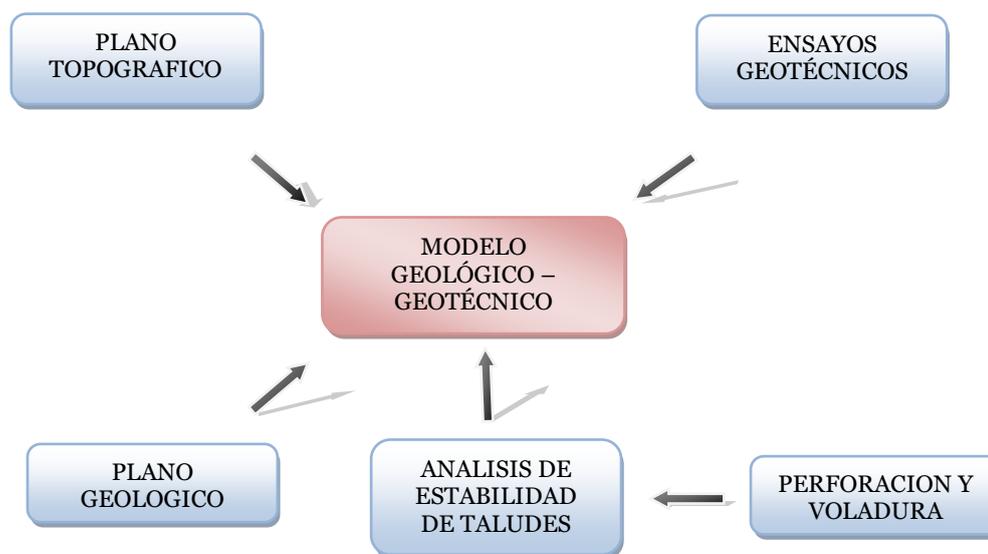
**Figura 43: esquematización de Modelo.** Fuente propia.
