**Optimización del sistema de llamado de enfermeras
para el área de hospitalización COVID – 19 – Clínica**

Sanna - San Borja

TRABAJO DE SUFICIENCIA PROFESIONAL

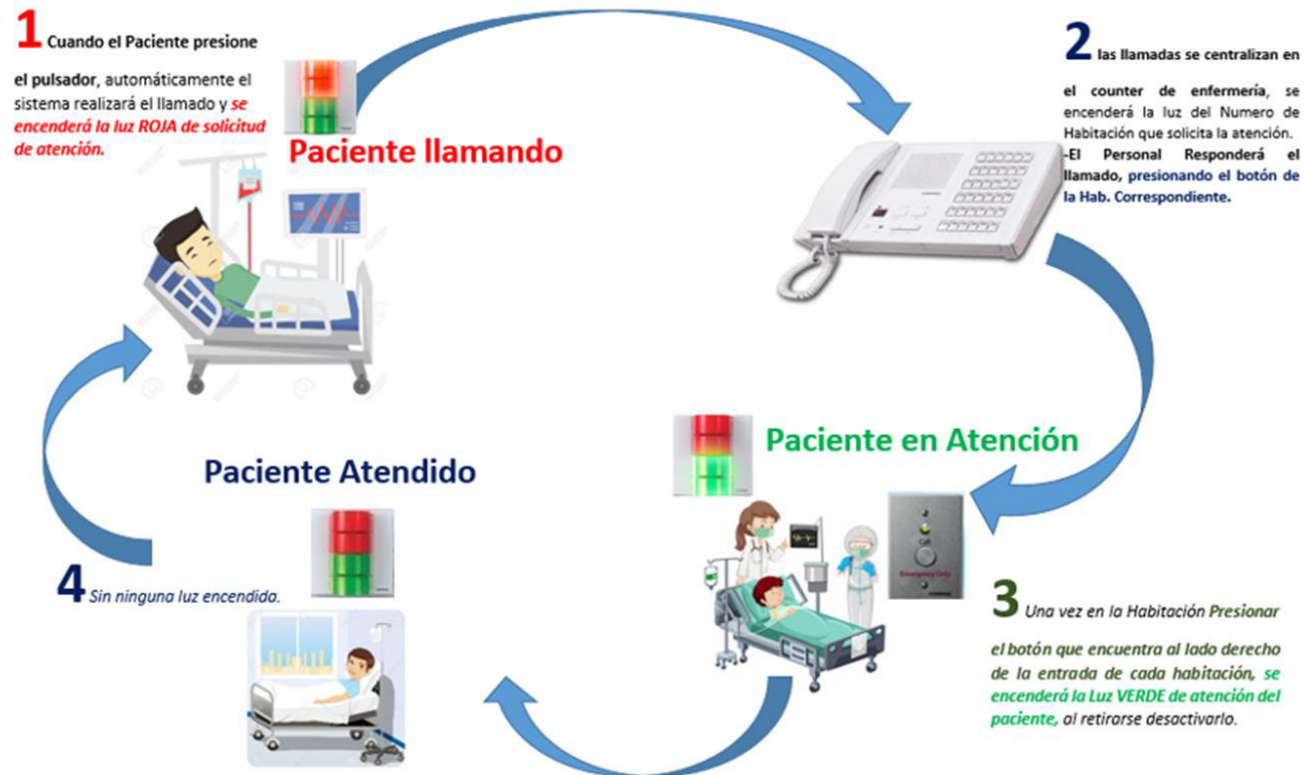
Figura 2: Uso del sistema de llamado de enfermeras. Fuente: Actividad laboral.

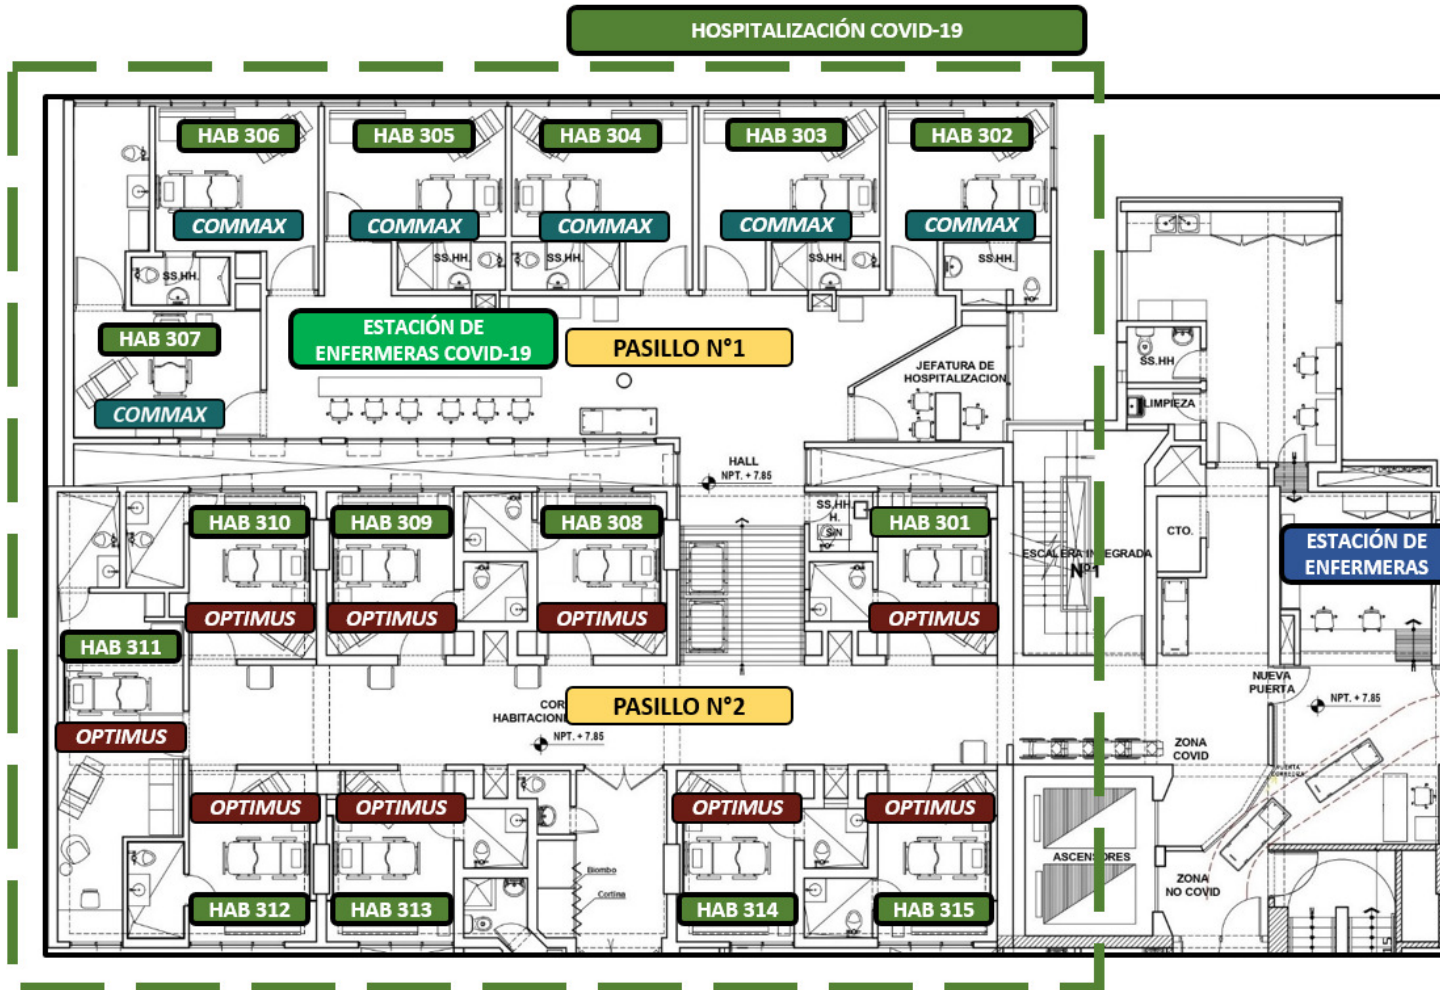
Figura 4: Plano del área de Hospitalización COVID-19. Fuente: Actividad laboral.

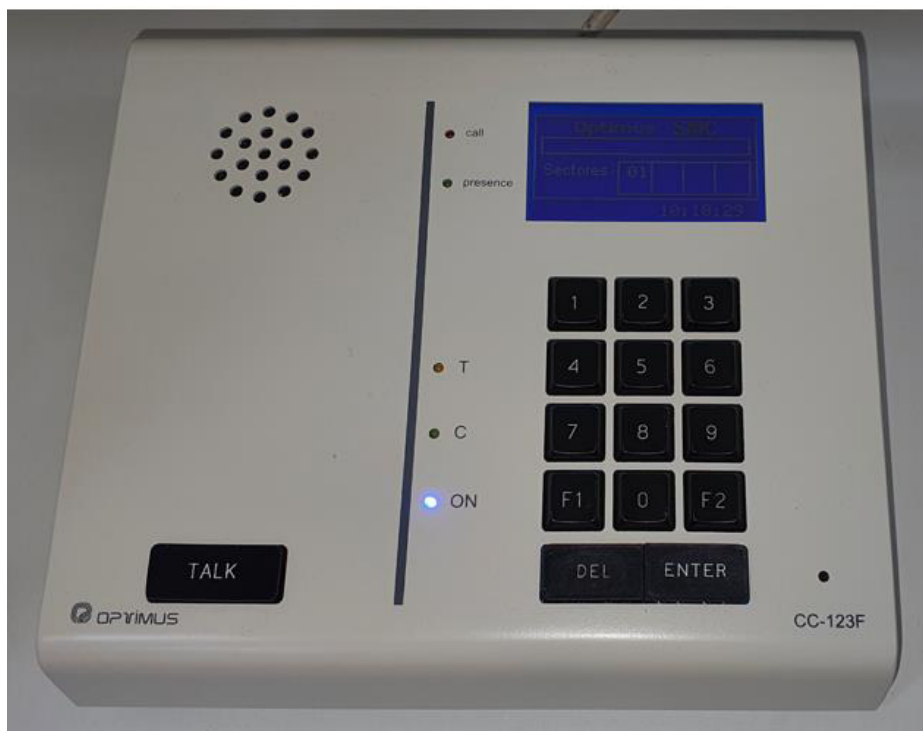
Figura 11: Central de Control de Llamadas Optimus / Modelo: CC-123F. Fuente: Actividad laboral.

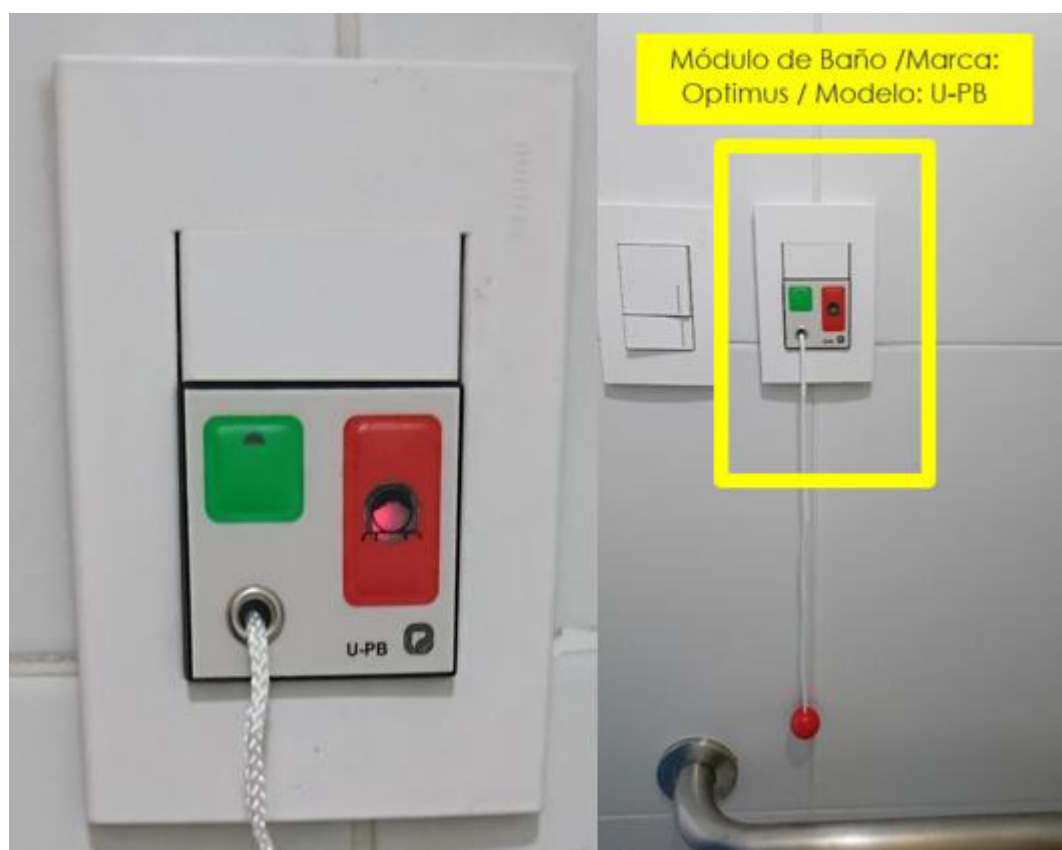
Figura 14: Módulo de Baño Optimus / Modelo: U-PB. Fuente: Actividad laboral.

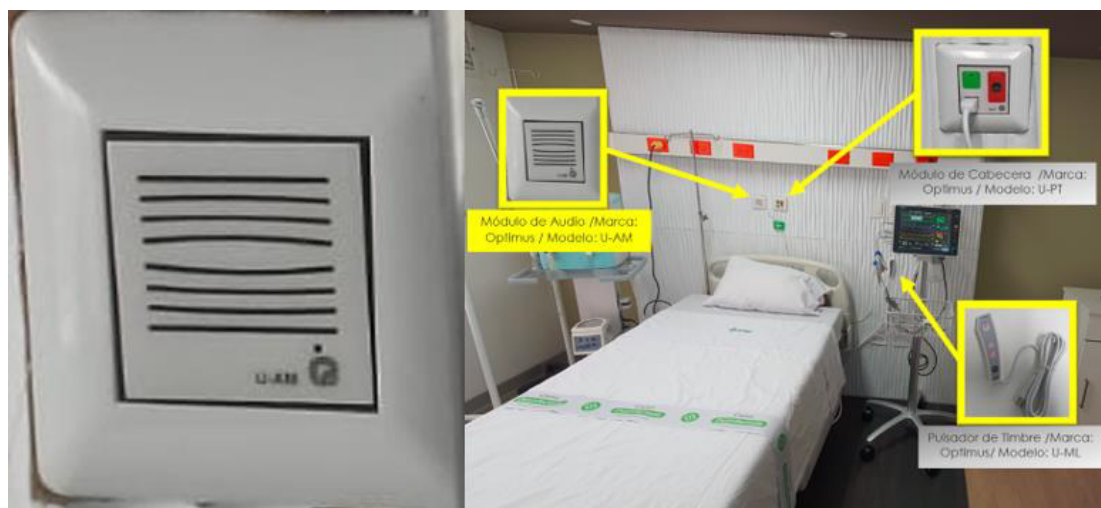
Figura 16: Módulo de Audio Optimus / Modelo: U-AM. Fuente: Actividad laboral.

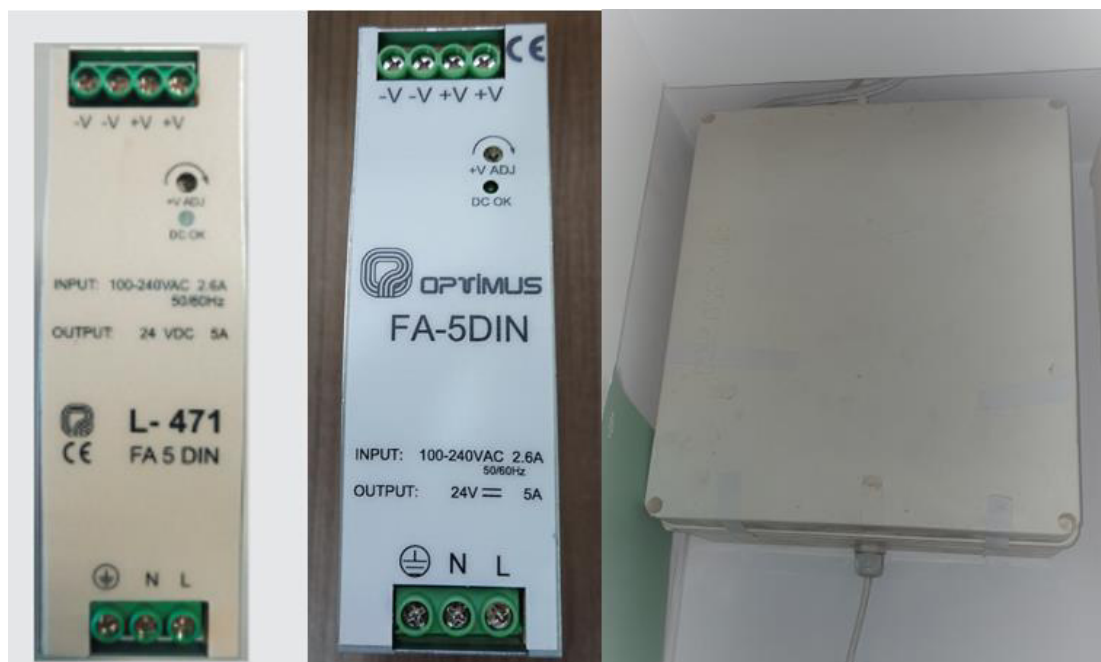
Figura 18: Fuente de alimentación Optimus / Modelo: L-471(FA 5 DIN). Fuente: Actividad laboral.

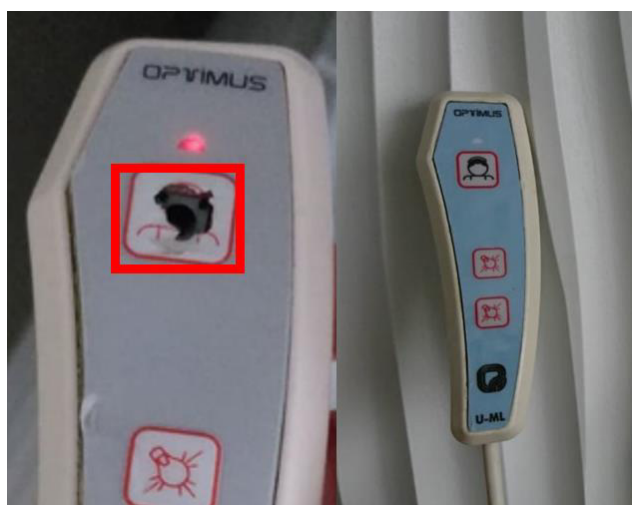
Figura 25: Cambio de lámina de cubierta para pulsador de timbre U-ML. Fuente: Actividad laboral.

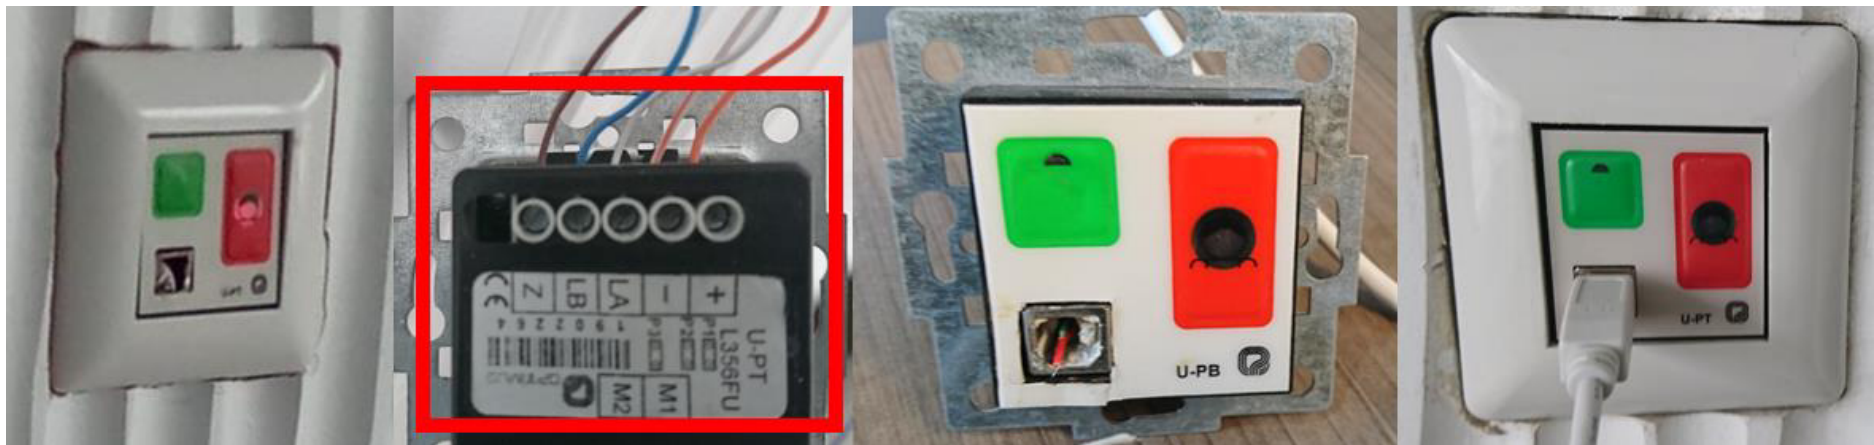
Figura 27: Reemplazo de módulo de cabecera U-PT. Fuente: Actividad laboral.

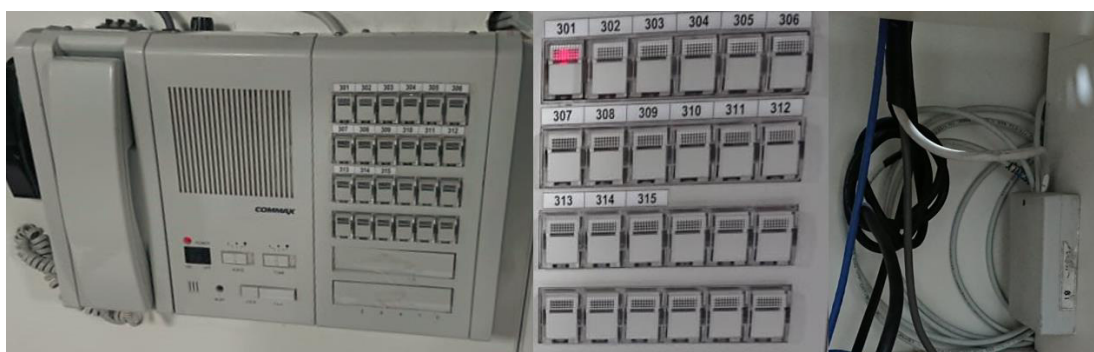
Figura 29: Central de Control de Llamadas Commax / Modelo: JNS-24. Fuente: Actividad laboral.

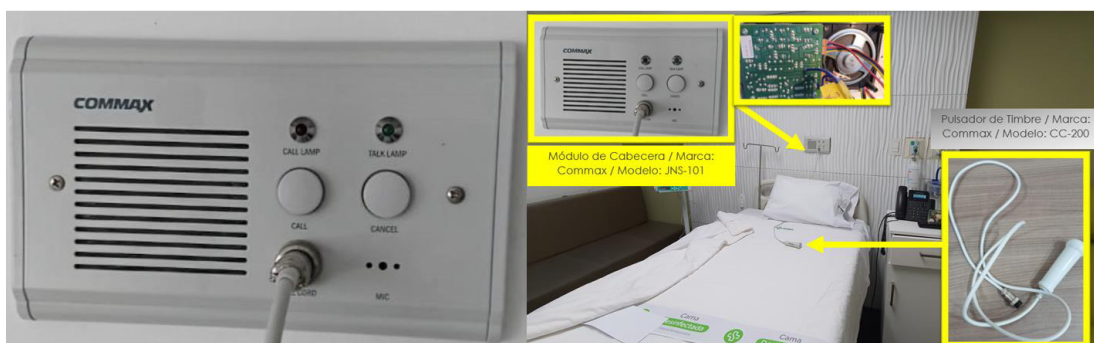
Figura 30: Módulo de Cabecera Commax / Modelo: JNS-101. Fuente: Actividad laboral.

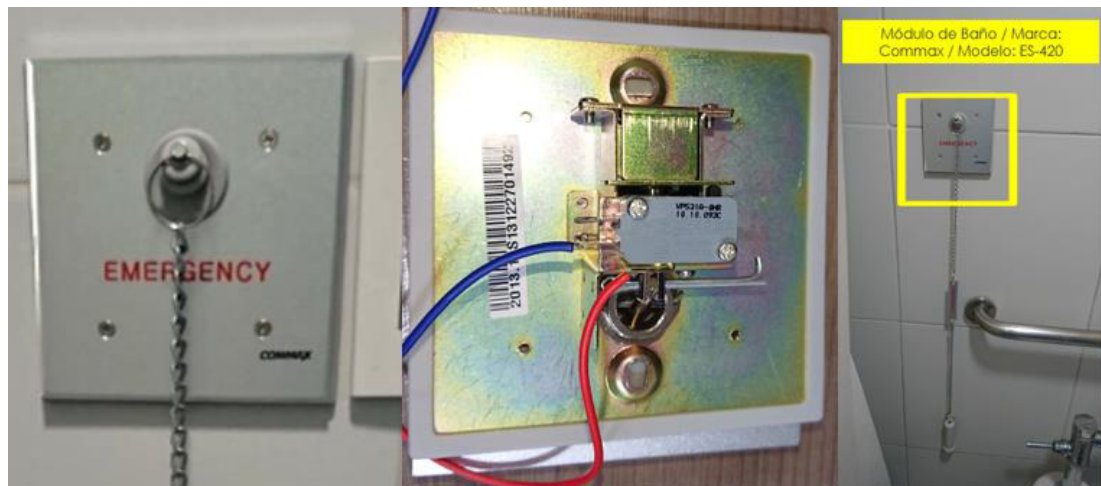
Figura 32: Módulo de Baño Commmax / Modelo: ES-420. Fuente: Actividad laboral.

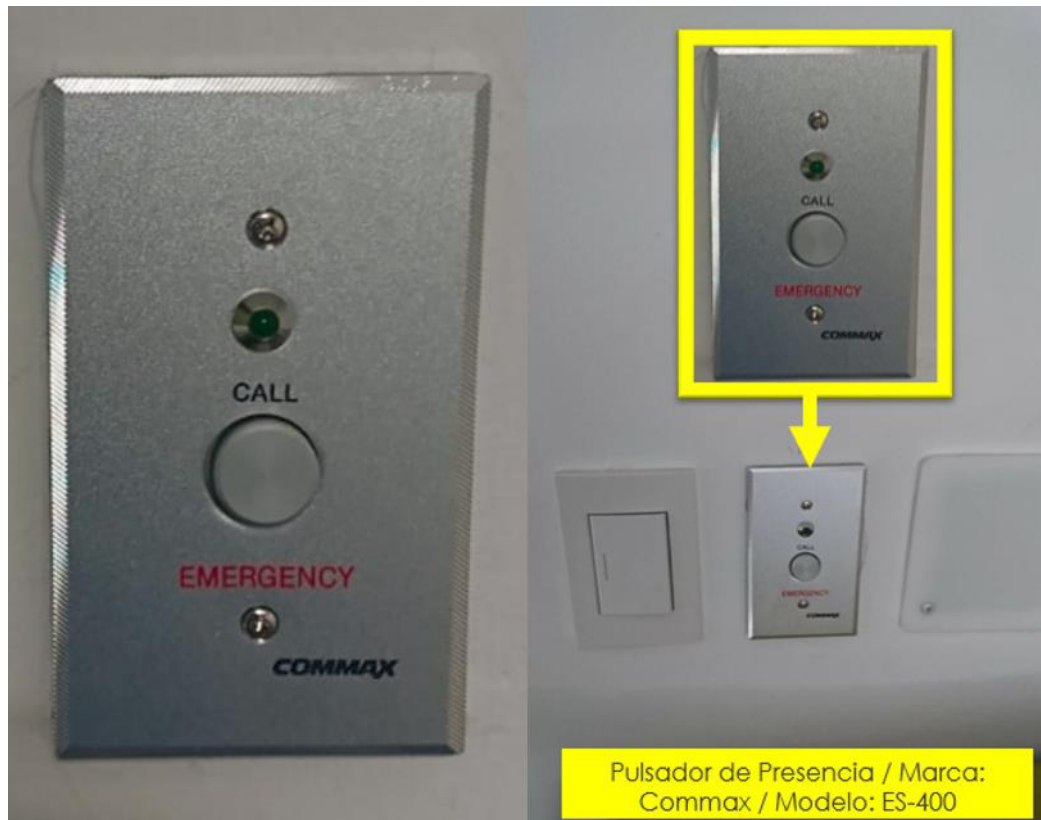
Figura 33: Pulsador de Presencia Commax / Modelo: ES-400. Fuente: Actividad laboral.

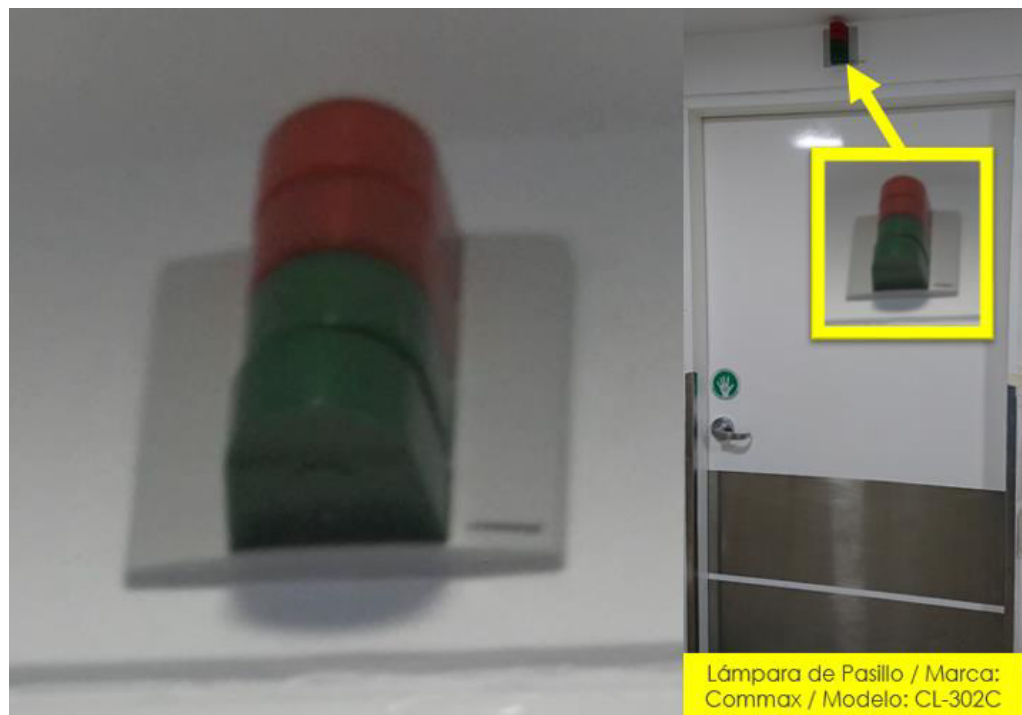
Figura 34: Lámpara de Pasillo Commax / Modelo: CL-302C. Fuente: Actividad laboral.

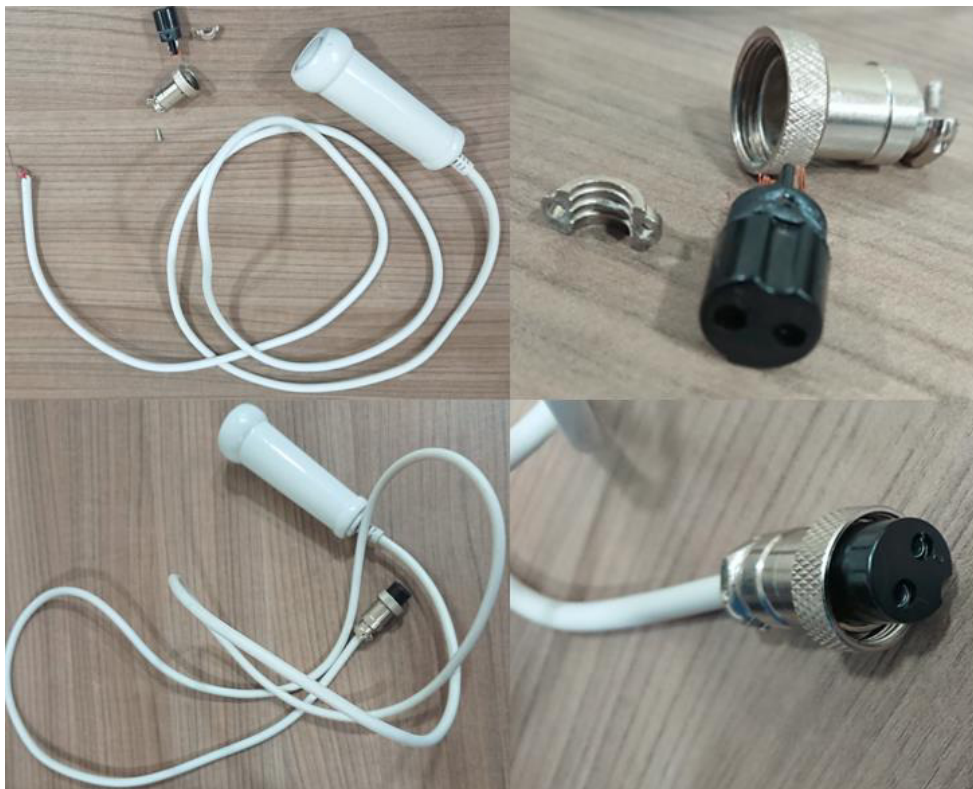
Figura 36: Reparación del conector del pulsador de timbre CC-200.
Fuente: Actividad laboral.

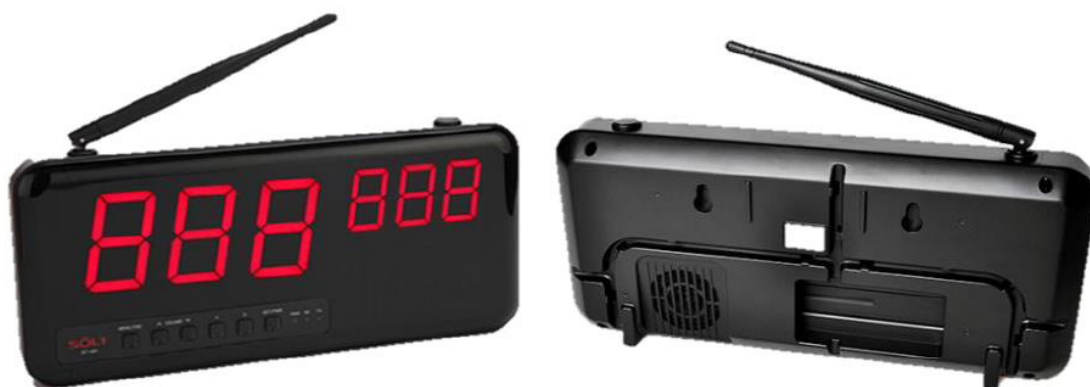
Figura 38: Central de Control de Llamadas con Pantalla LED Solt / Modelo: SM3-61PC. Fuente: Ficha técnica Solt (SOLT, s.f.).

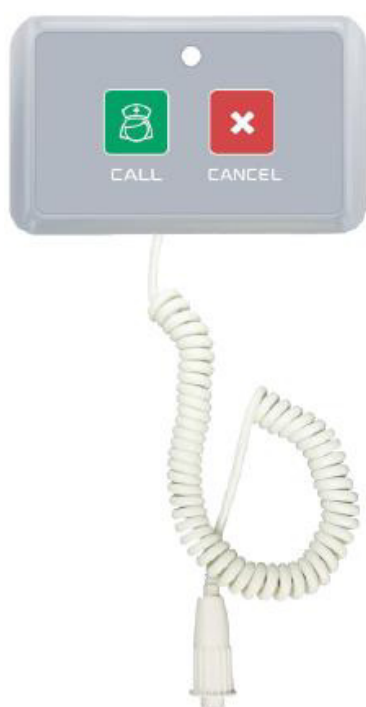
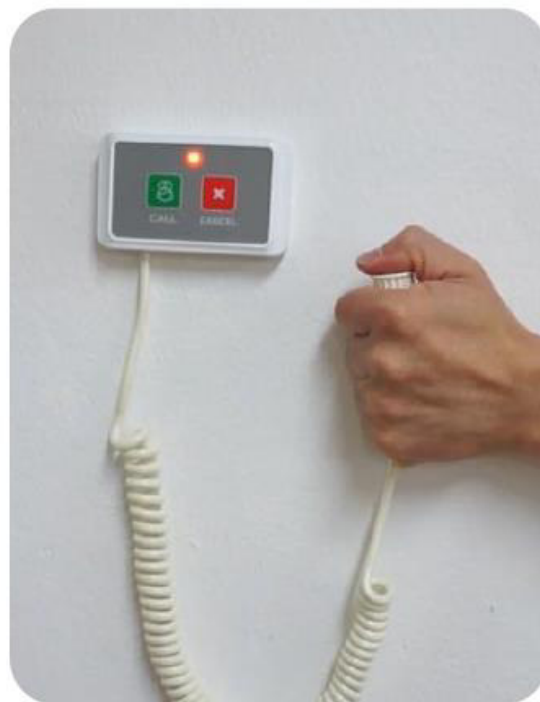
Figura 39: Panel de Llamado con Pulsador Solt / Modelo: SB6-2XWH-P. Fuente: Ficha técnica Solt (SOLT, s.f.).

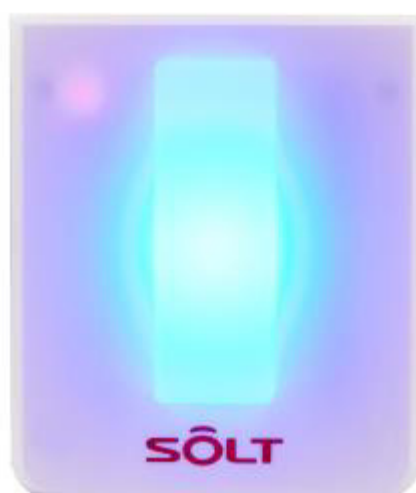
Figura 41: Lámpara de Pasillo Solt / Modelo: SL5-200BR. Fuente: Ficha técnica Solt (SOLT, s.f.).

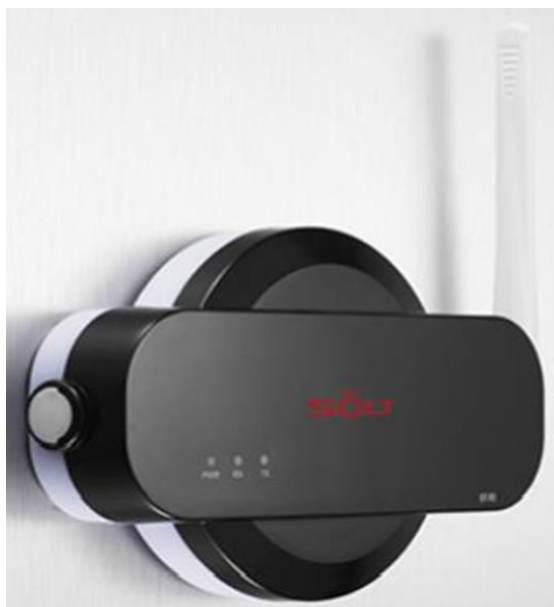
Figura 42: Amplificador de señal Solt / Modelo: SR5-BPR. Fuente: Ficha técnica Solt (SOLT, s.f.).

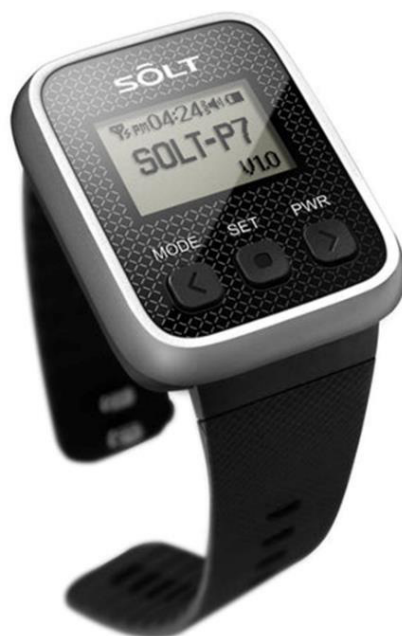
Figura 43: Reloj Localizador Solt / Modelo: SP7-100. Fuente Ficha técnica Solt (SOLT, s.f.).

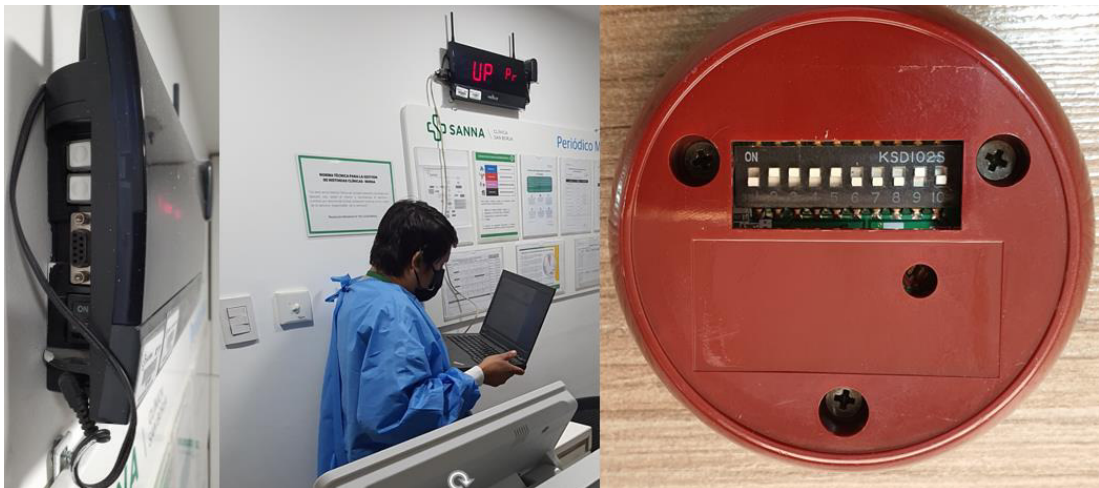
Figura 45: Configuración de timbre inalámbrico Vellux. Fuente: Actividad laboral.

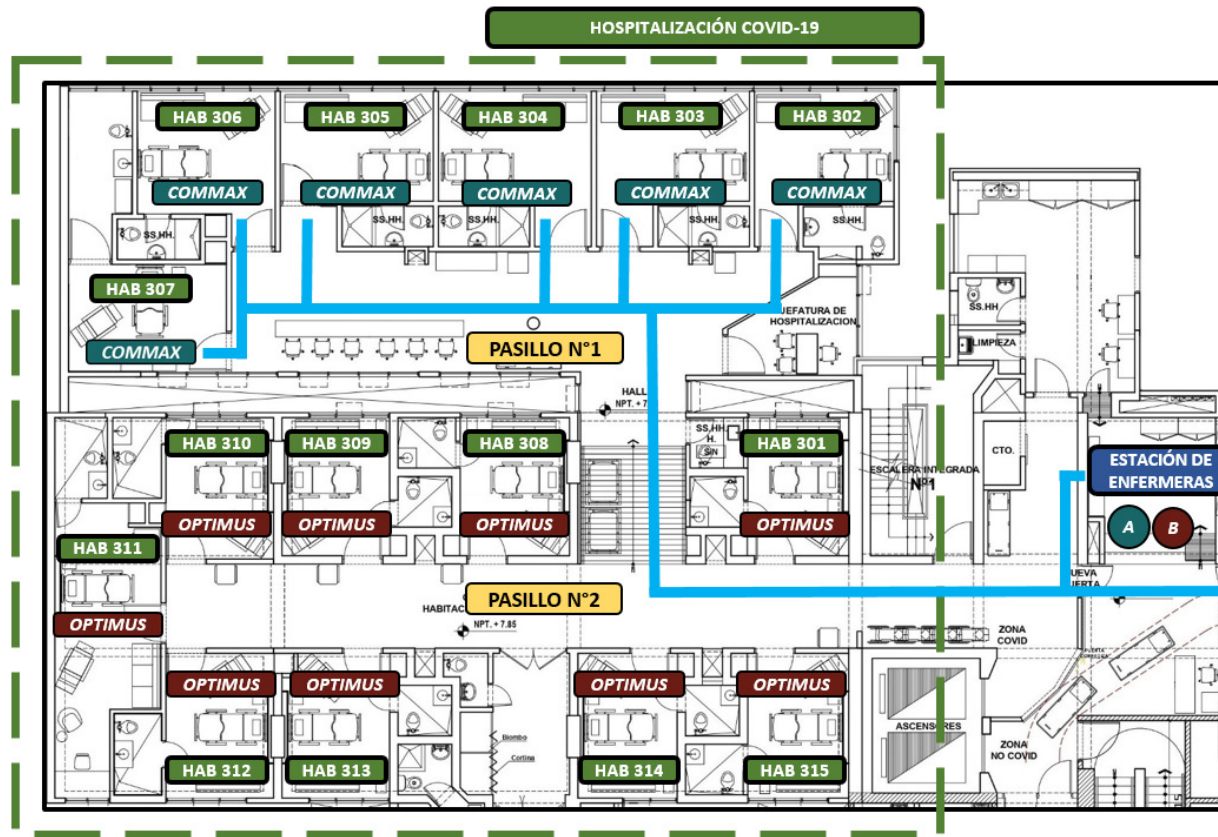
Figura 50: Recorrido del cableado del sistema de llamado de enfermeras Commax lado izquierdo. Fuente: Actividad laboral.

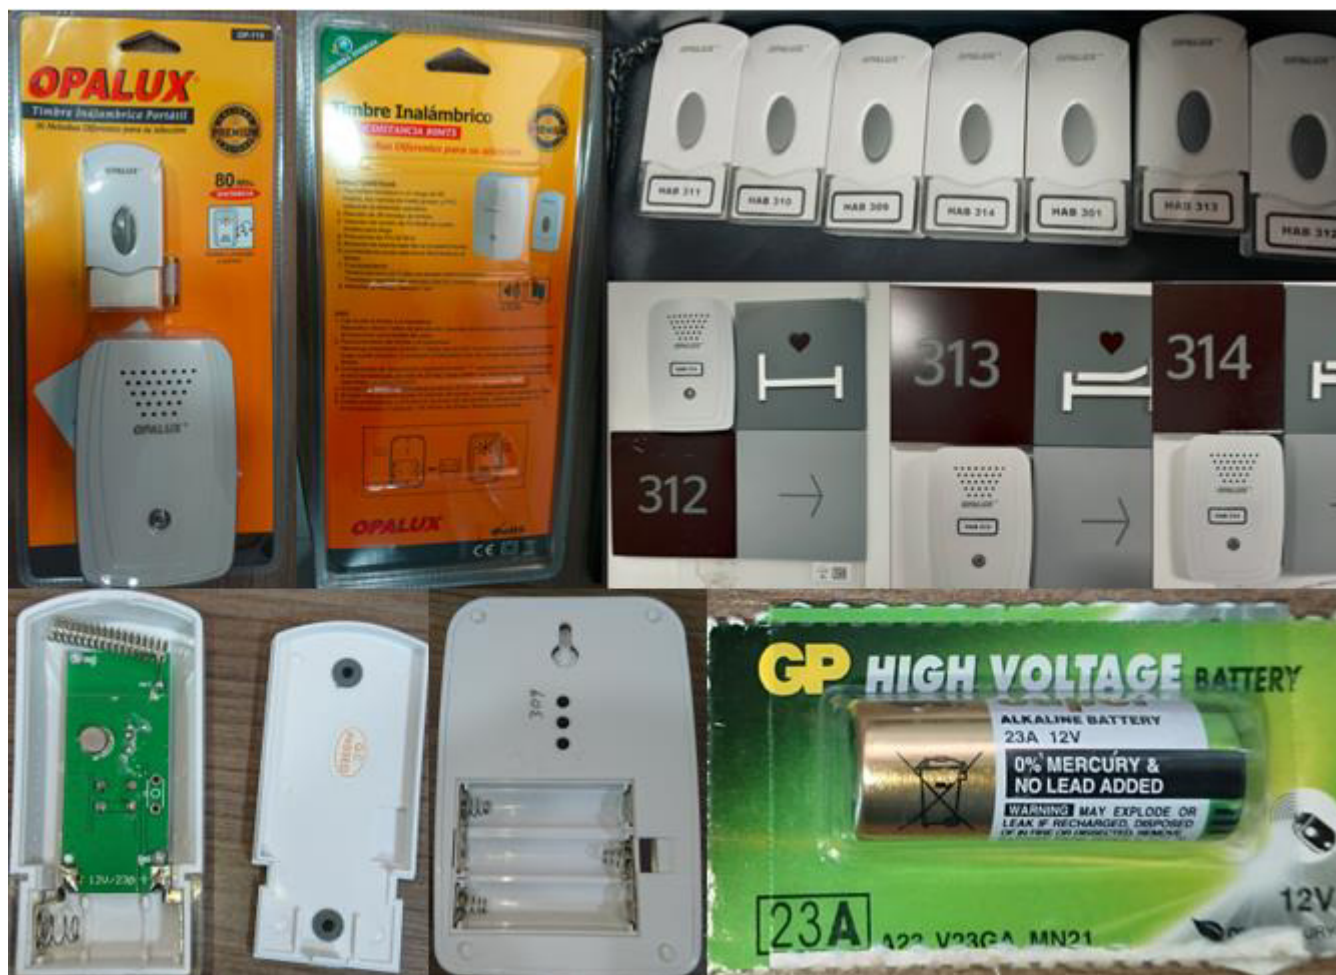
Figura 57: Timbres inalámbricos Opalux. Fuente: Actividad laboral.

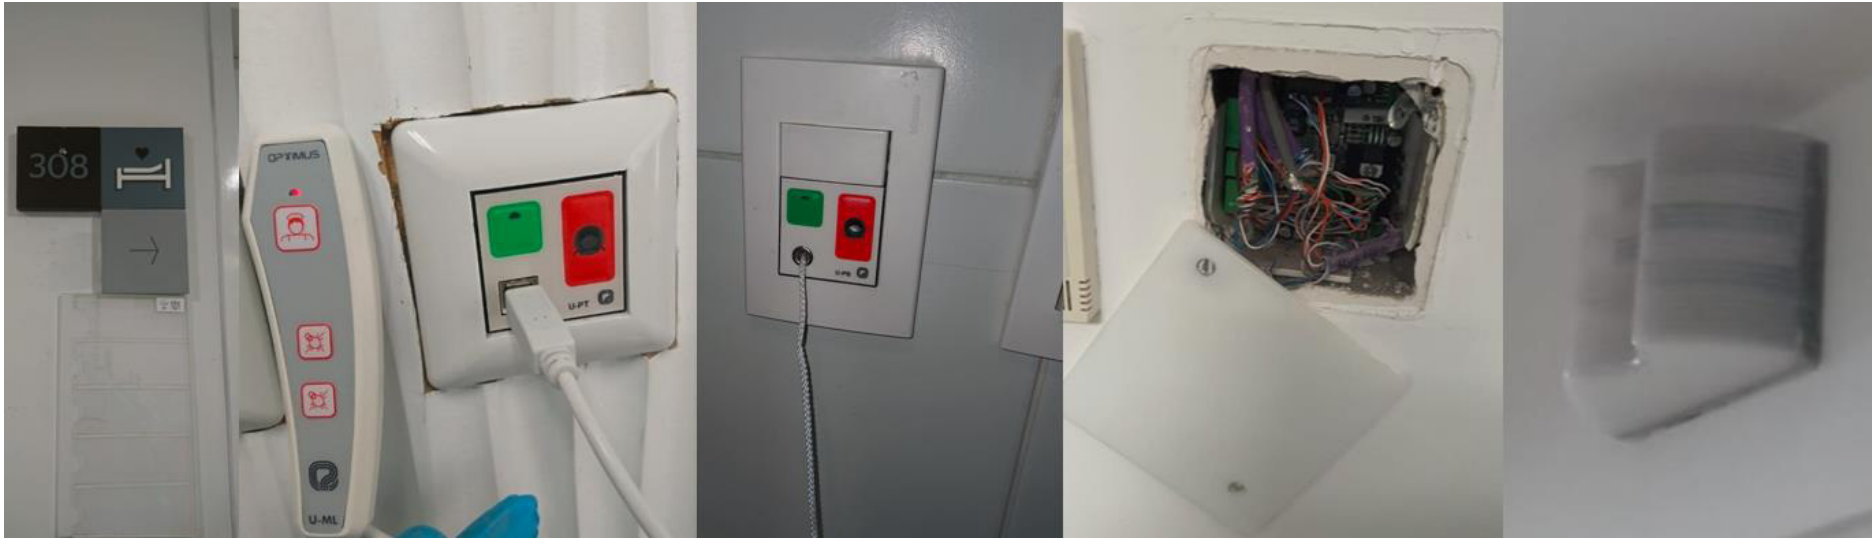
Figura 58: Componentes del sistema de llamado de enfermeras Optimus – Habitación 308. Fuente: Actividad laboral.

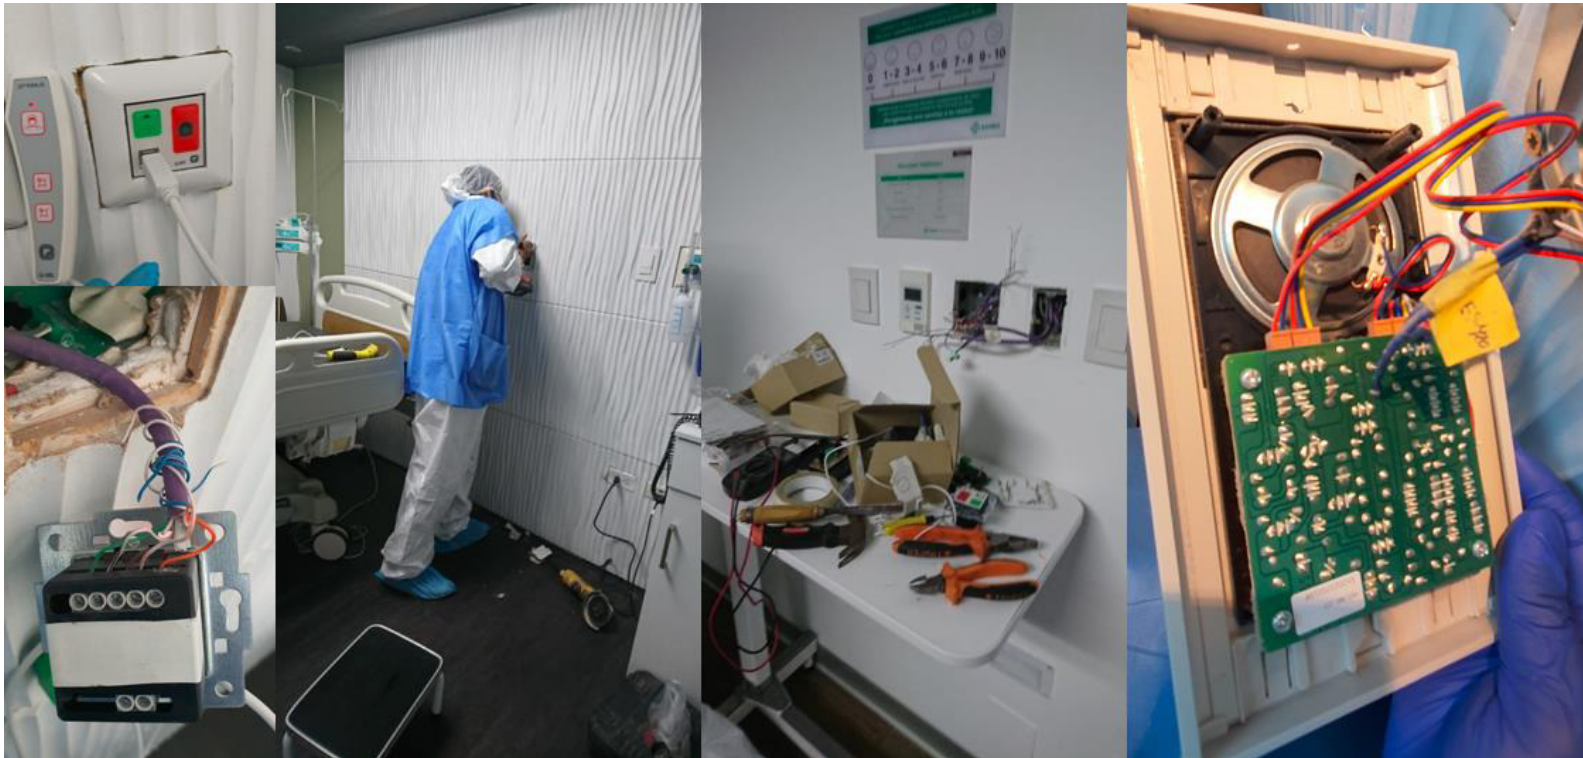
Figura 59: Adaptación de zócalos e instalación – Habitación 308. Fuente: Actividad laboral.

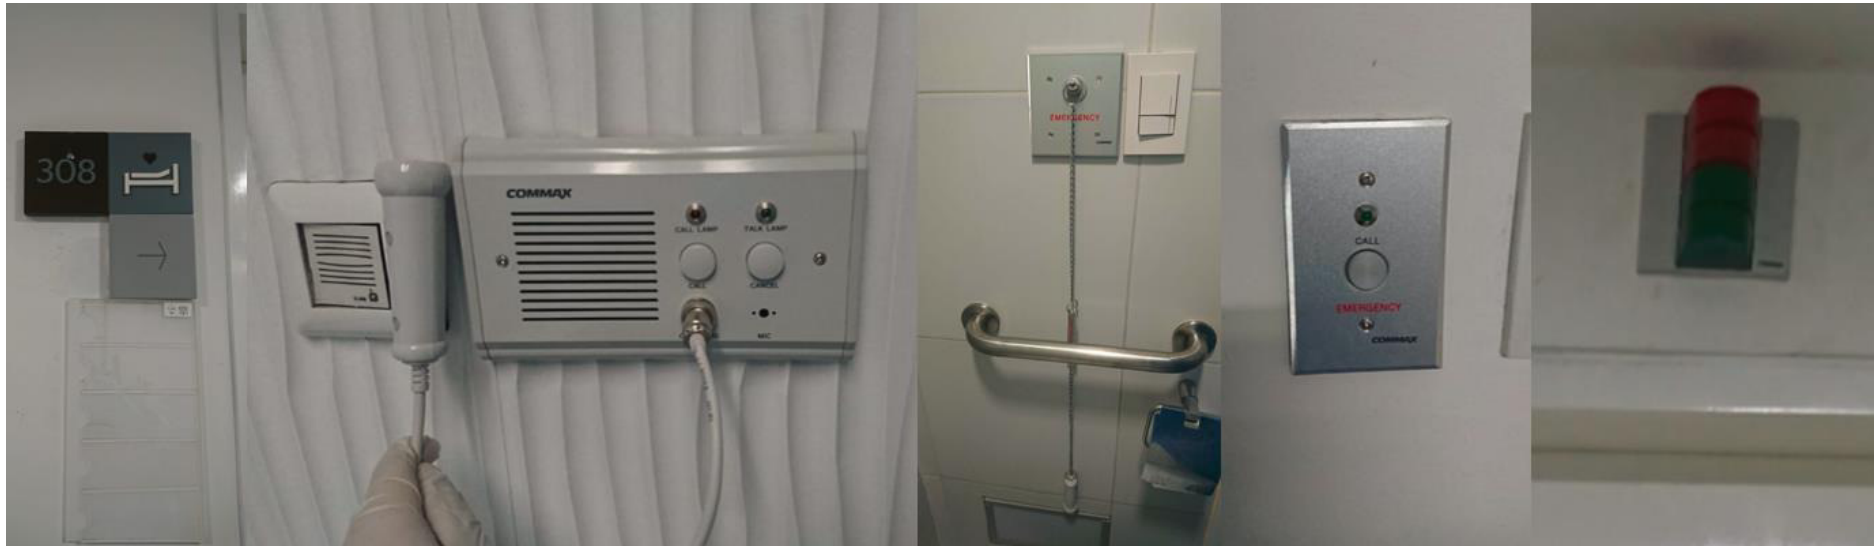
Figura 60: Componentes instalados del sistema de llamado de enfermeras Commax– Habitación 308 Fuente: Actividad laboral.

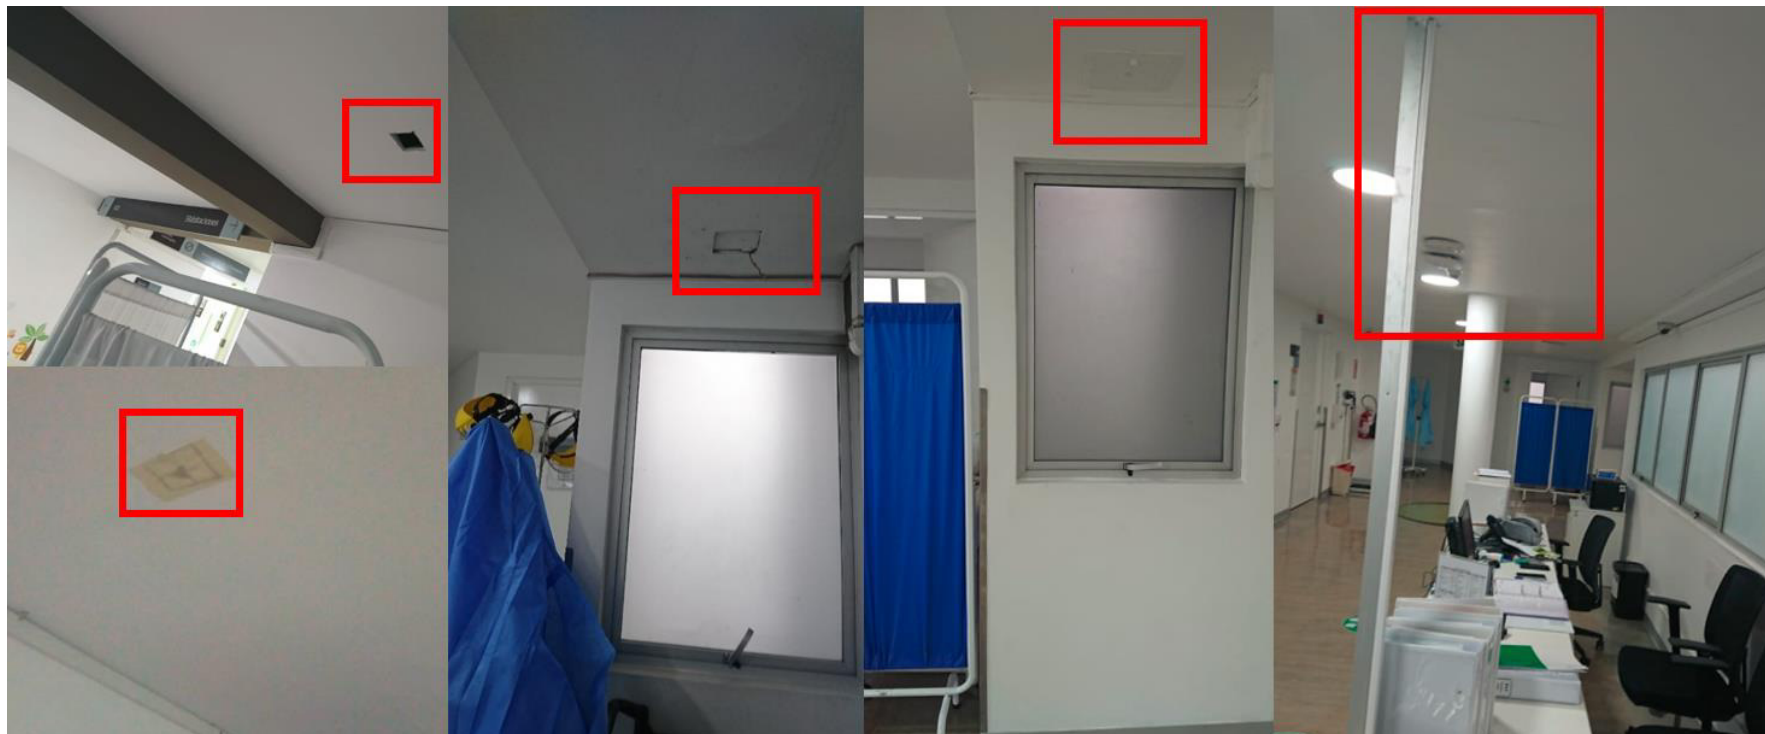
Figura 61: Resane en aberturas realizadas – Habitación 308. Fuente: Actividad laboral.

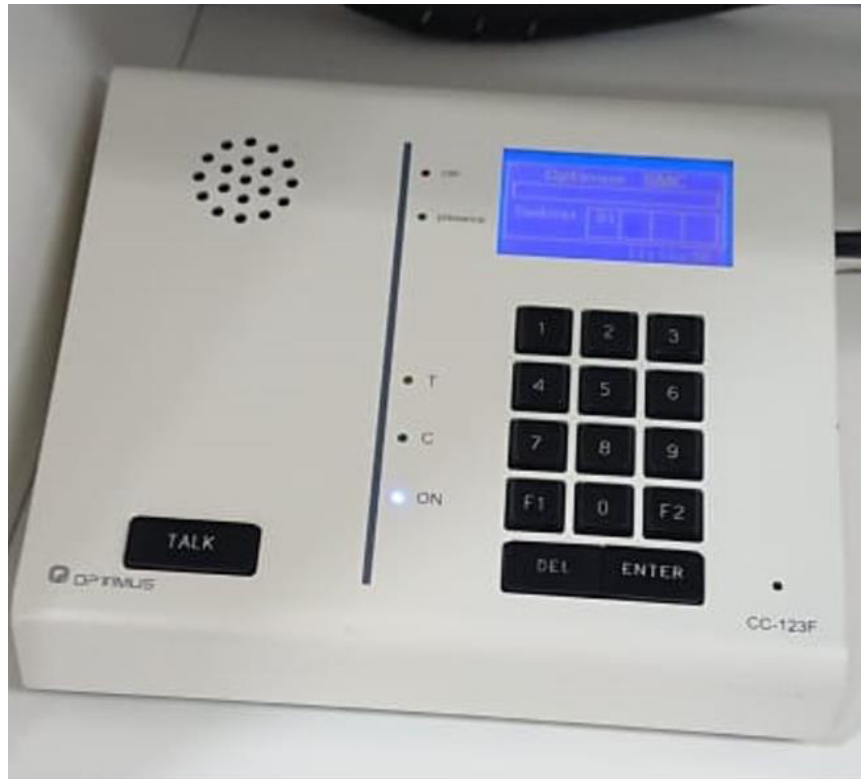
12.3. Programación de números de elementos activos

- Introduciremos el código 91283 DEL y aparecerá por pantalla "Programación por llamada":

Figura 63: Configuración de tarjeta electrónica de control UR – Habitación 318. Fuente: Manual Optimus CC-123F (OPTIMUS S.A., s.f.).

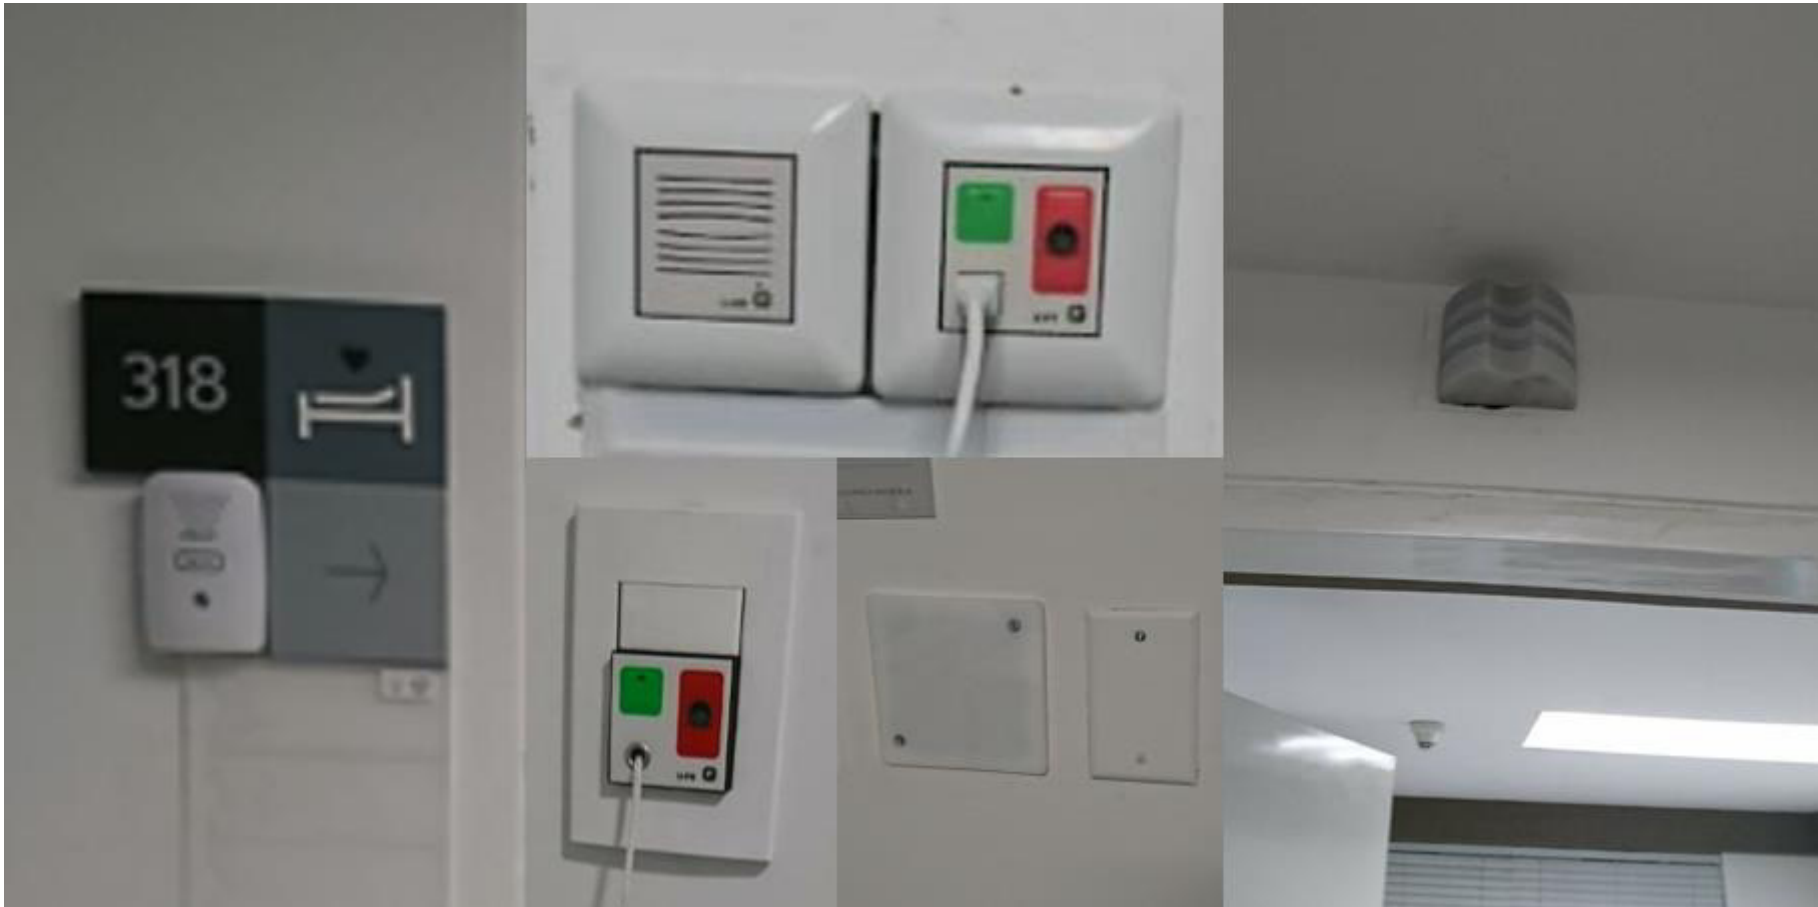
Figura 64: Componentes instalados del sistema de llamado de enfermeras Optimus – Habitación 318 Fuente: Actividad laboral.
