**Optimización del sistema de llamado de enfermeras
para el área de hospitalización COVID – 19 – Clínica**

Sanna - San Borja

TRABAJO DE SUFICIENCIA PROFESIONAL

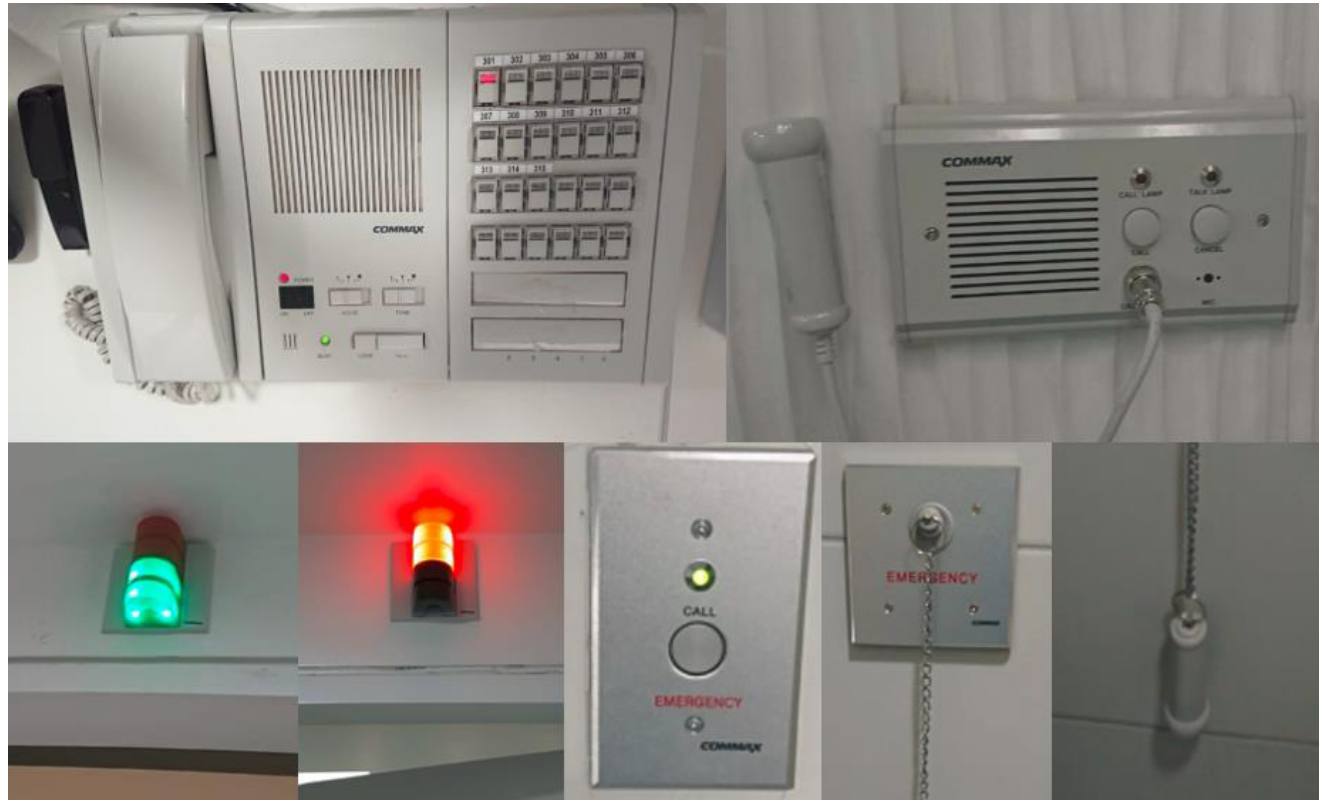
Figura 66: Pruebas de funcionamiento en el sistema de llamado de enfermeras Commax implementado. Fuente: Actividad laboral.

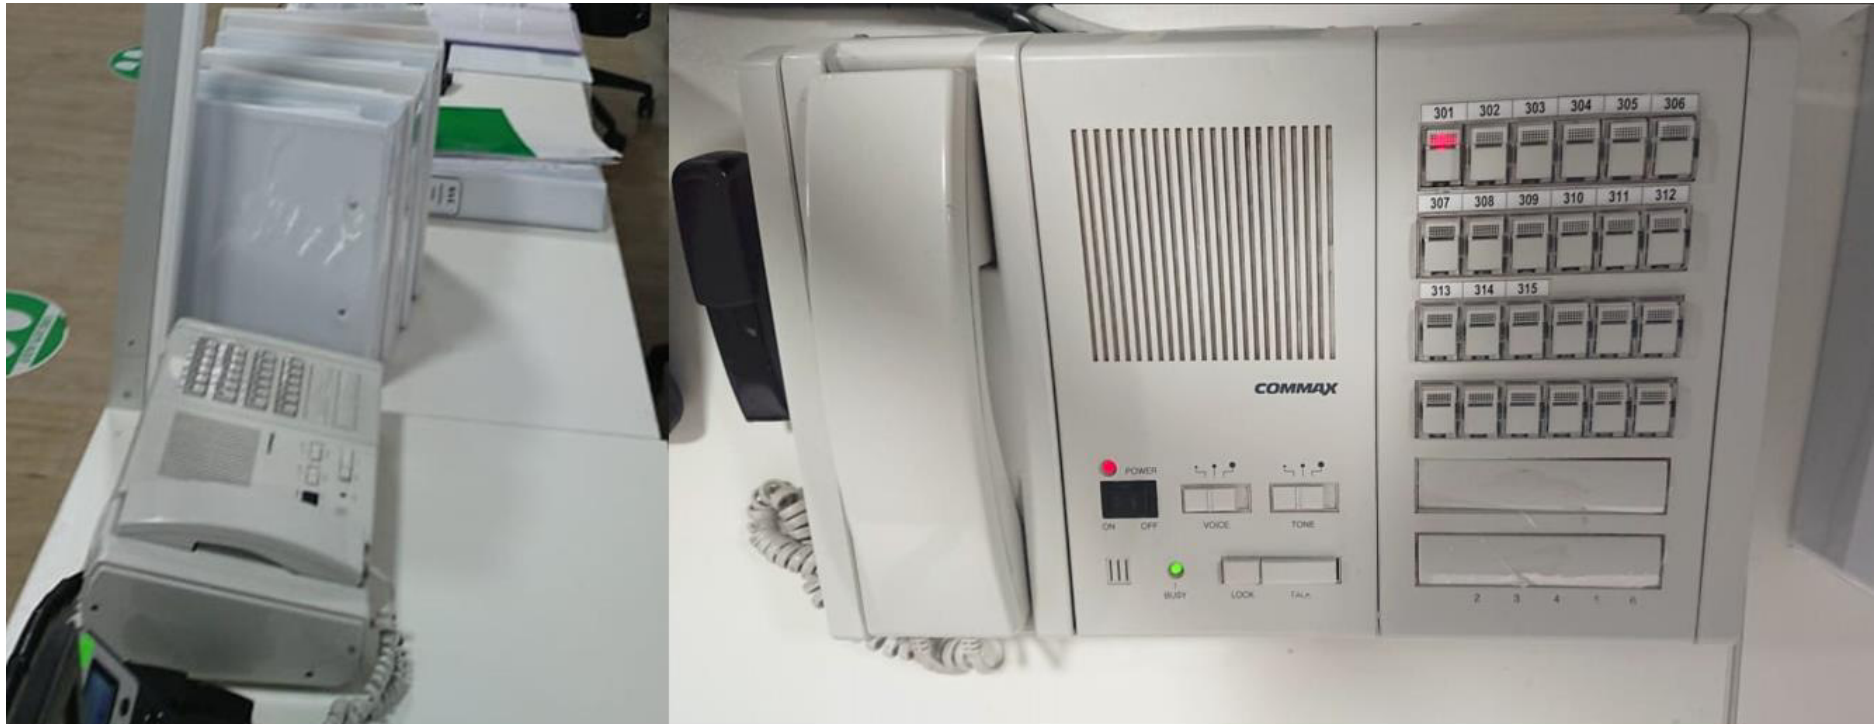
Figura 68: Central de control de llamadas Commax – Hospitalización COVID-19. Fuente: Actividad laboral.

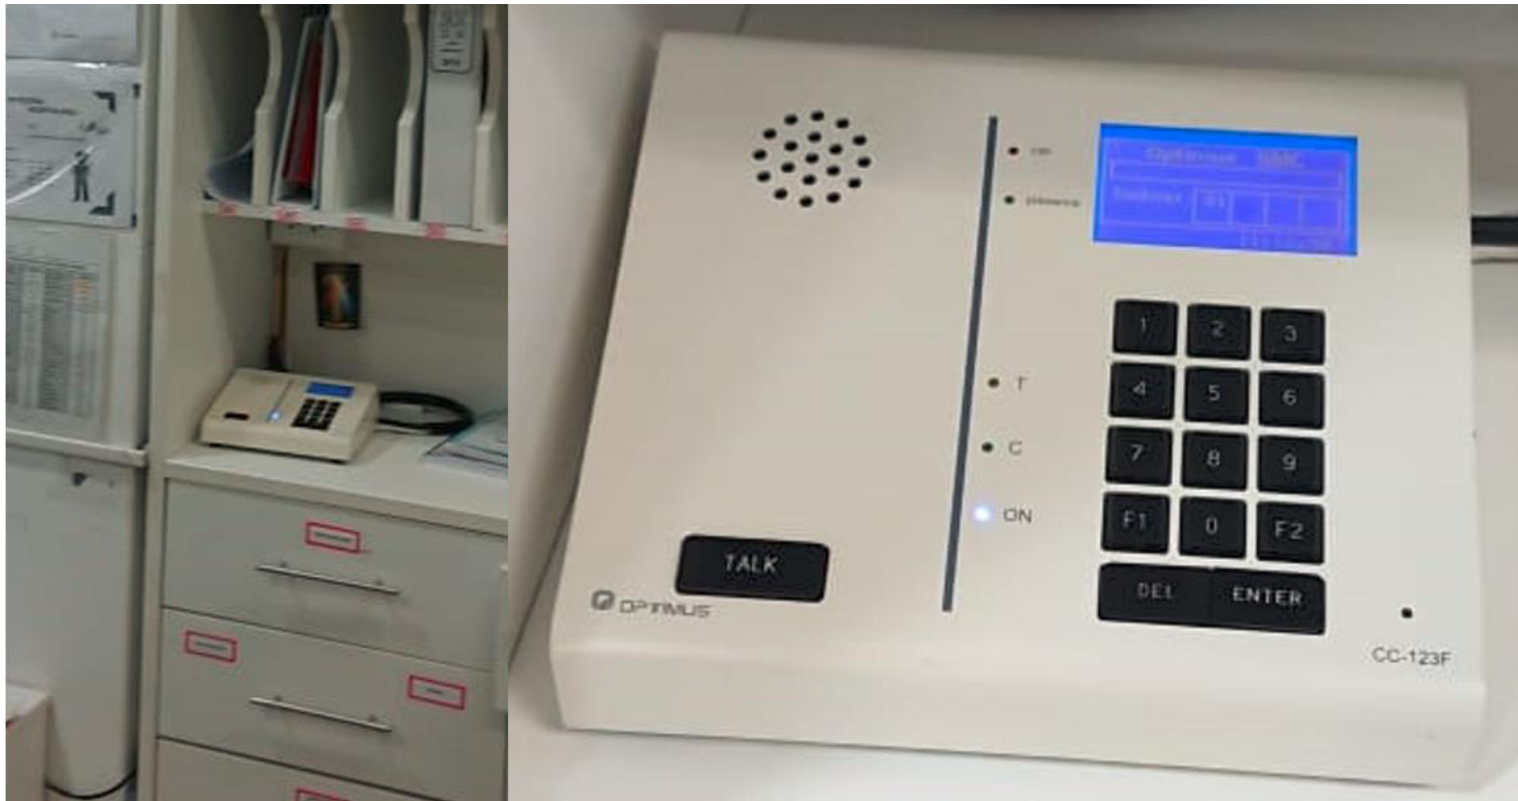
Figura 69: Central de control de llamadas Optimus – Hospitalización no COVID-19. Fuente: Actividad laboral.

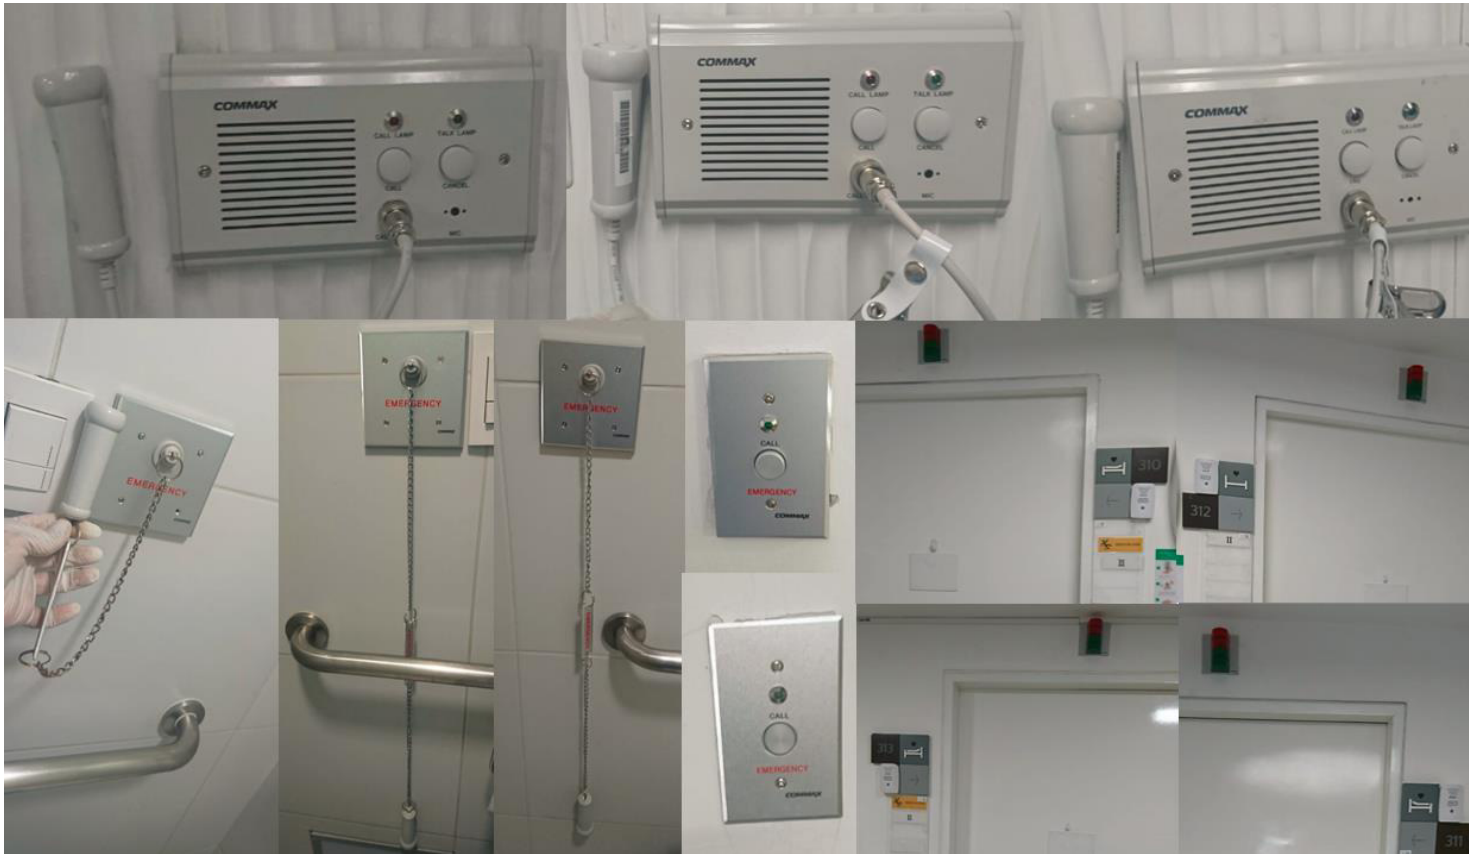
Figura 70: Componentes instalados del sistema de llamado de enfermeras Commax – Hospitalización COVID-19. Fuente: Actividad laboral.

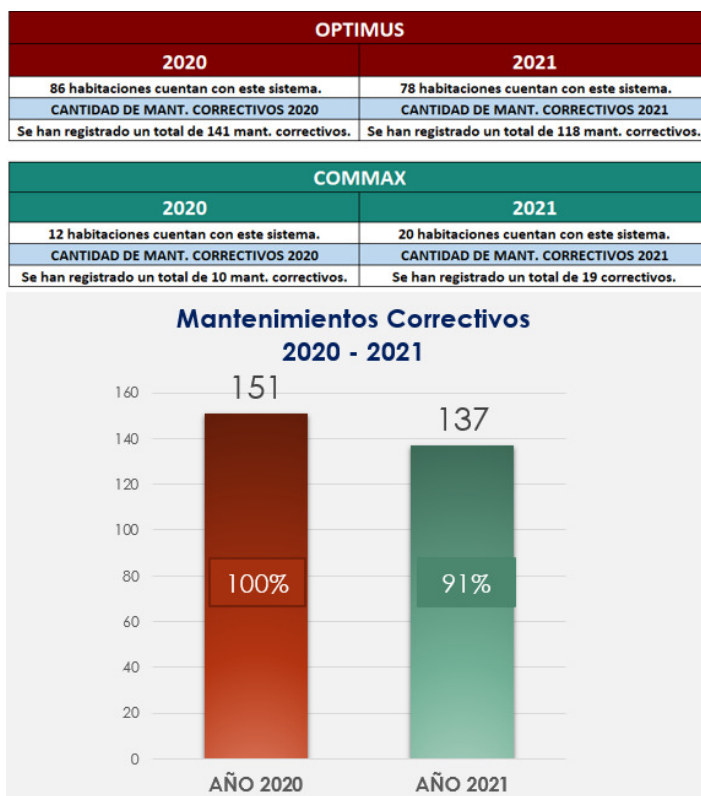
Figura 72: Comparativo de mantenimientos correctivos realizados en el sistema de llamado de enfermeras 2020 - 2021. Fuente: Actividad laboral.

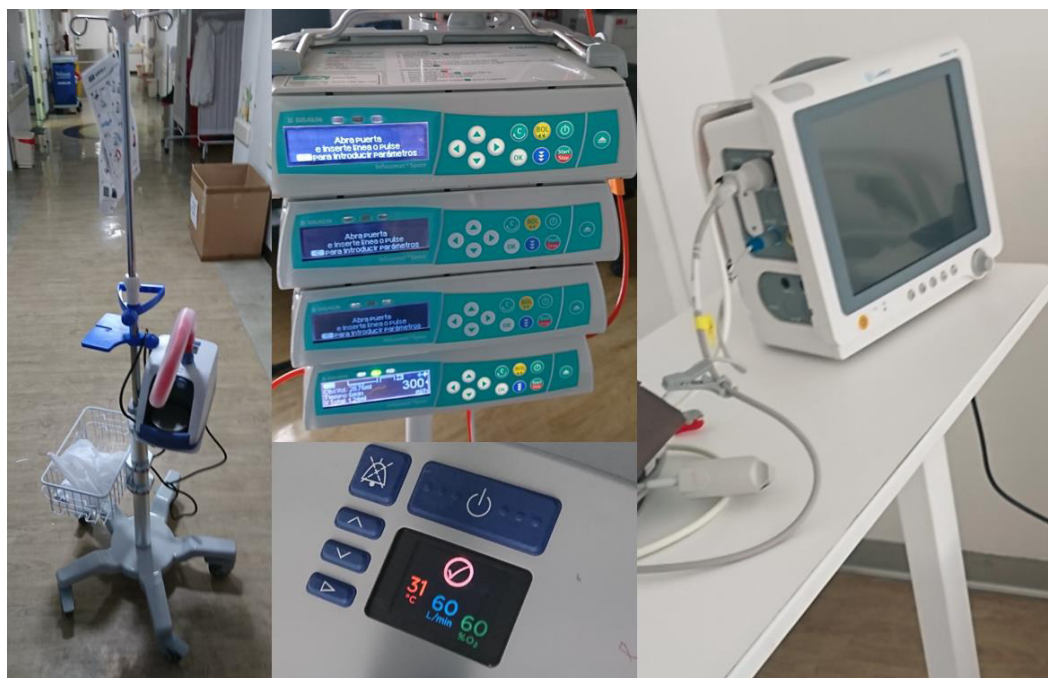
Figura 73: Equipos biomédicos – Hospitalización COVID-19. Fuente: Actividad laboral.

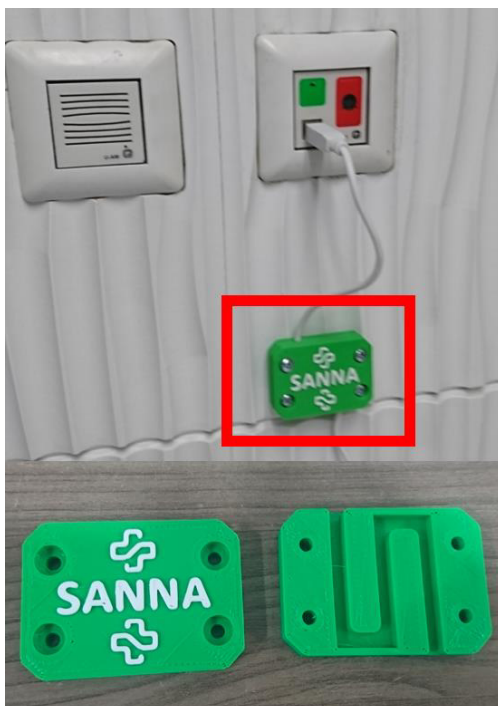
Figura 74: Seguro para el cable del pulsador de timbre Optimus – Hospitalización COVID-19. Fuente: Actividad laboral.

- ✓ Con respecto al sistema de llamado de enfermeras Optimus recientemente se ha implementado en algunas habitaciones la colocación de un seguro (Véase Figura 74 – Anexo 01) el cual busca evitar el daño del módulo de cabecera en el caso que se jale intempestivamente el cable del pulsador. Se recomienda extender la colocación de estos seguros en todas las habitaciones que tengan el sistema de llamado de enfermeras Optimus, la colocación de estos seguros en todas las habitaciones que tengan el sistema de llamado de enfermeras Optimus.
