**Ingeniería forense para determinar vicios ocultos en
pavimentos del proyecto: obras de pavimentación,
Callao, 2023**

TESIS

Para optar el Título Profesional de Ingeniero Civil

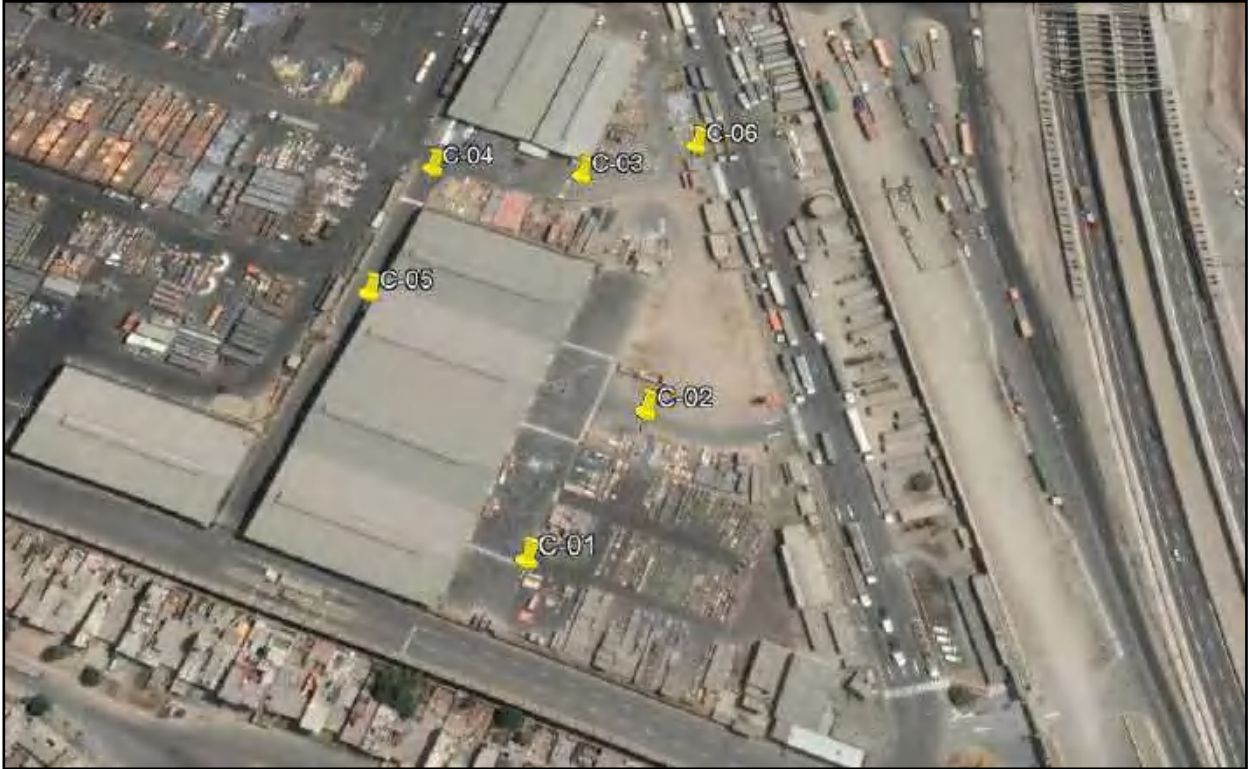
Fotografía N° 001: Ubicación de las calicatas

UBICACIÓN DE LA CALICATAS

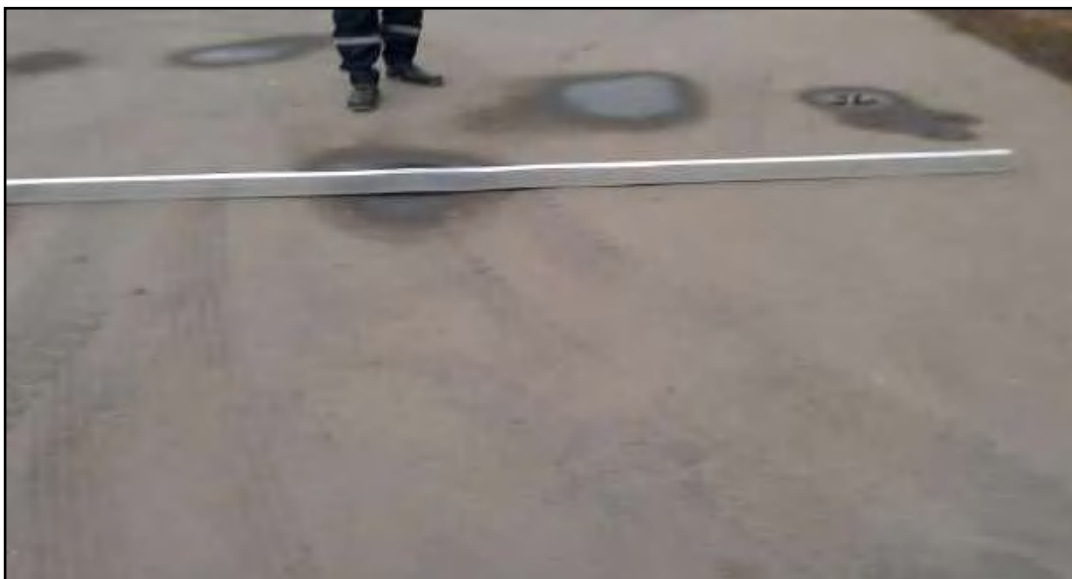
Fotografía N° 009: Sector 03

La superficie de rodadura de la carpeta asfáltica presenta fallas.

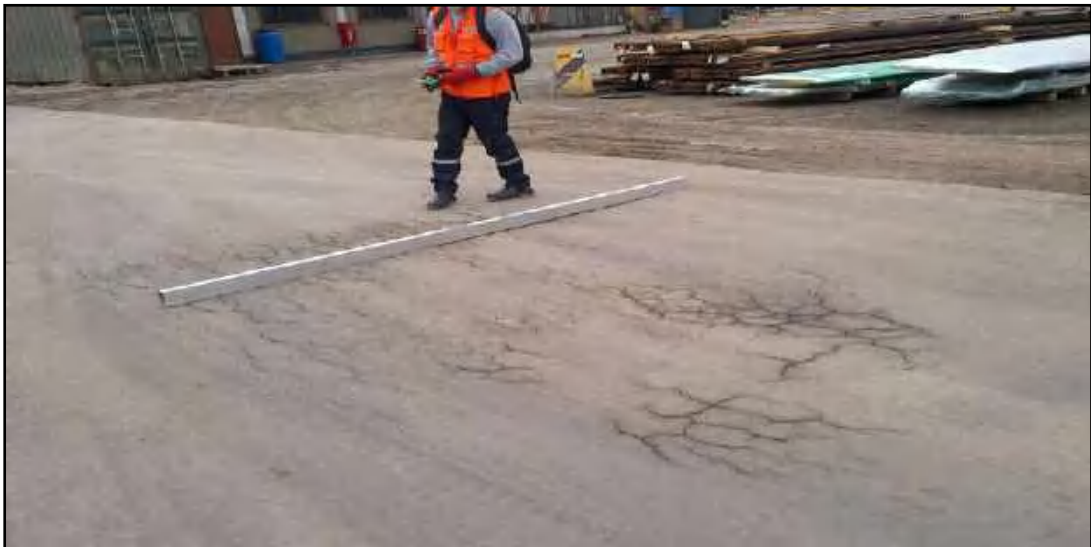
Fotografía N° 011: Sector 03

La superficie de rodadura de la carpeta asfáltica presenta fallas.

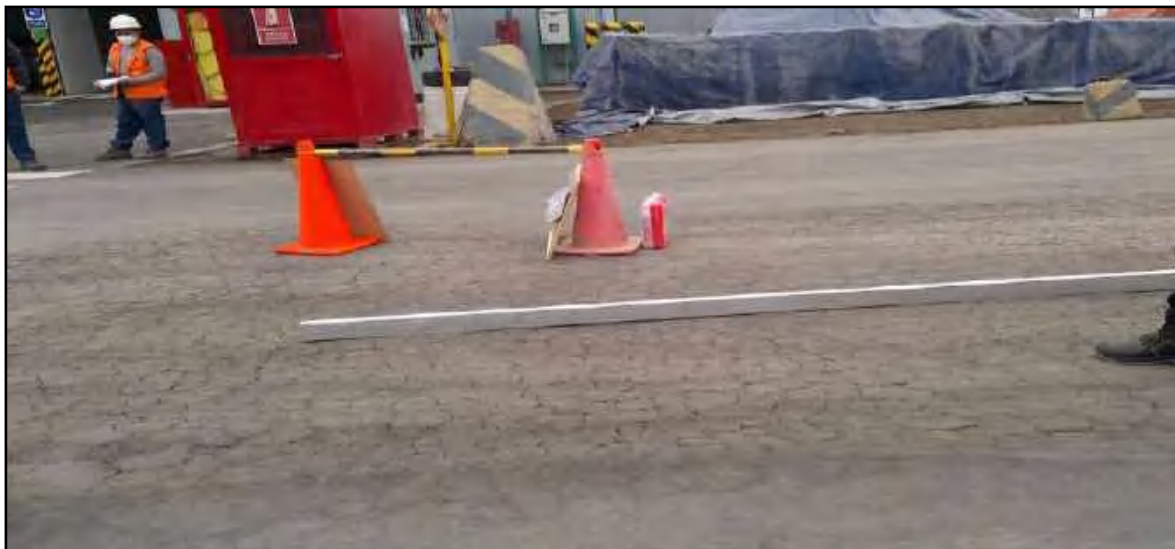
Fotografía N° 016: Sector 03
Km 00+000 - Km 00+097

La superficie de rodadura de la carpeta asfáltica presenta fallas.
