**Optimización del costo, plazo de obra y calidad mediante  
la implementación de losas y vigas de concreto  
prefabricado en un pabellón de la Universidad Antonio  
Ruiz de Montoya**

**TESIS**

**Para optar el Título Profesional de Ingeniero Civil**

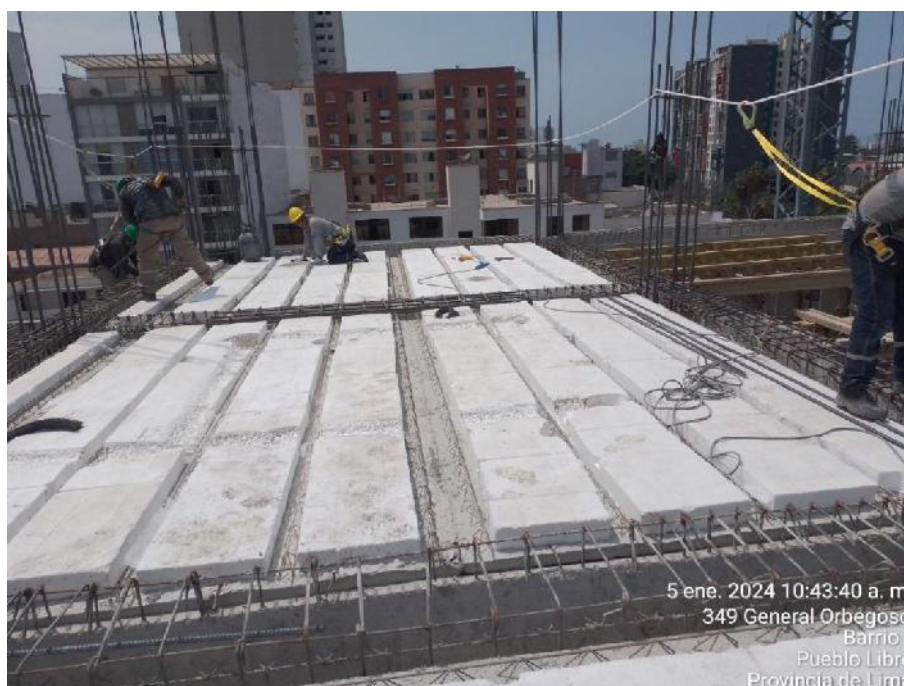
Si bien, el sistema constructivo de elementos prefabricados hace referencia a varios elementos fabricados en planta, para ser transportados e instalados en obra, en la presente investigación, se analiza la instalación de prefabricados en obra mediante el sistema Beton Decken, el cual se compone del elemento prefabricado con el vaciado in-situ de concreto, de tal manera que los elementos logren unirse ofreciendo una estructura segura, sólida y rígida. En la figura N°01, tenemos una imagen referencial de prelosas Beton Decken en obra.

Figura 1. Prelosas Betondecken en obra  
Fuente: Propia. Tomada en obra

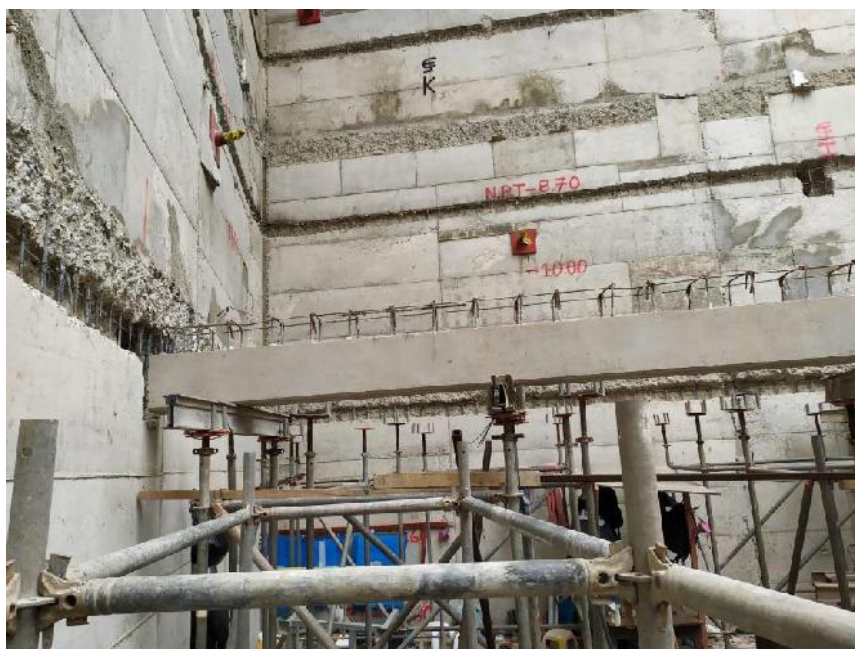
También conocido como “previgas”, este sistema consiste en vigas pre-armadas en forma de “U”, que se componen de 3 caras, siendo éstas la base y las 2 caras laterales, con un espesor de 5 cm (Aunque puede ser de 4cm), en las que se encuentra embebido el acero estructural longitudinal inferior y los refuerzas transversales, o estribos. Esta viga pre-armada, funciona como un encofrado permanente, en la cual se ingresará varillas de acero longitudinal de la parte superior, así como acero de refuerzo no embebido, y se rellenará de concreto in situ durante la ejecución de la obra. En la figura N° 5 se presenta el uso de previgas Beton Decken en obra; y en la figura N°6, las secciones típicas de previgas:

Figura 5. Previgas en obra  
Fuente: Información brindada por Betondecken

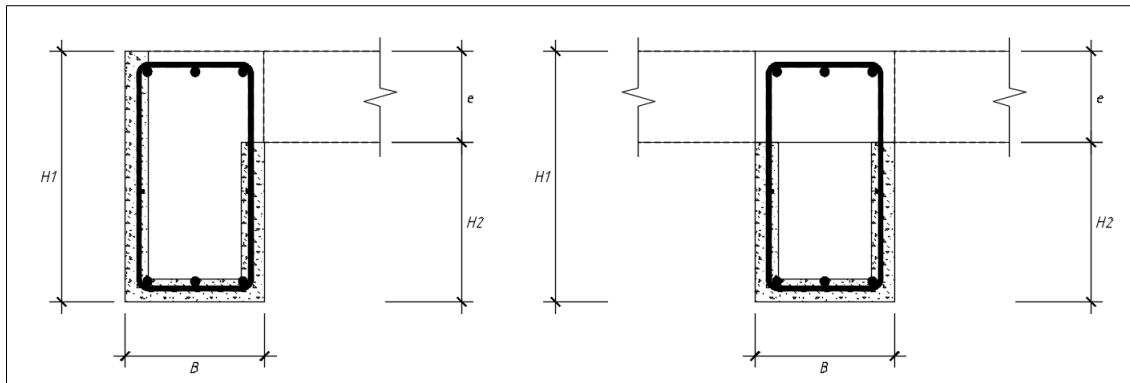
Figura 6. Secciones de viga. Viga perimetral (Izquierda). Viga Central (Derecha)  
Fuente: Planos de estructuras - UARM

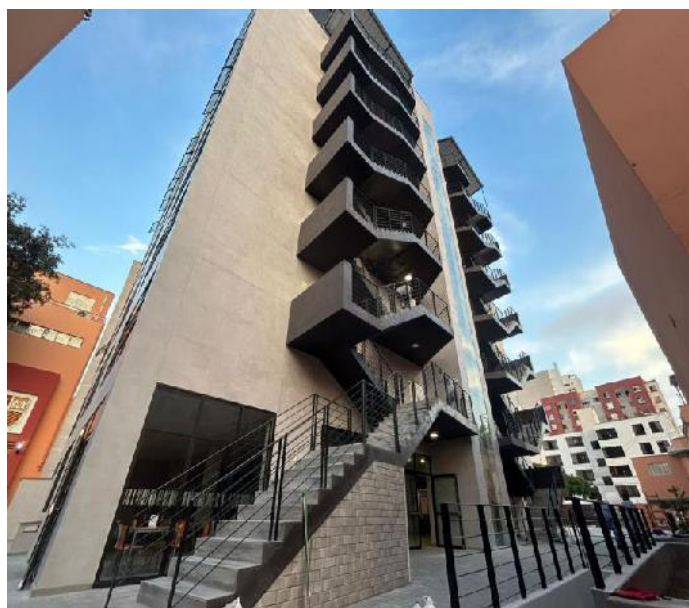
Figura 8. Fachada de Edificio Vicente Santuc

El área de estudio de la presente investigación es el pabellón universitario denominado Edificio Vicente Santuc, de la Universidad Antonio Ruiz de Montoya (UARM)- Pueblo Libre, Lima, el cual se aprecia en la figura N° 8:

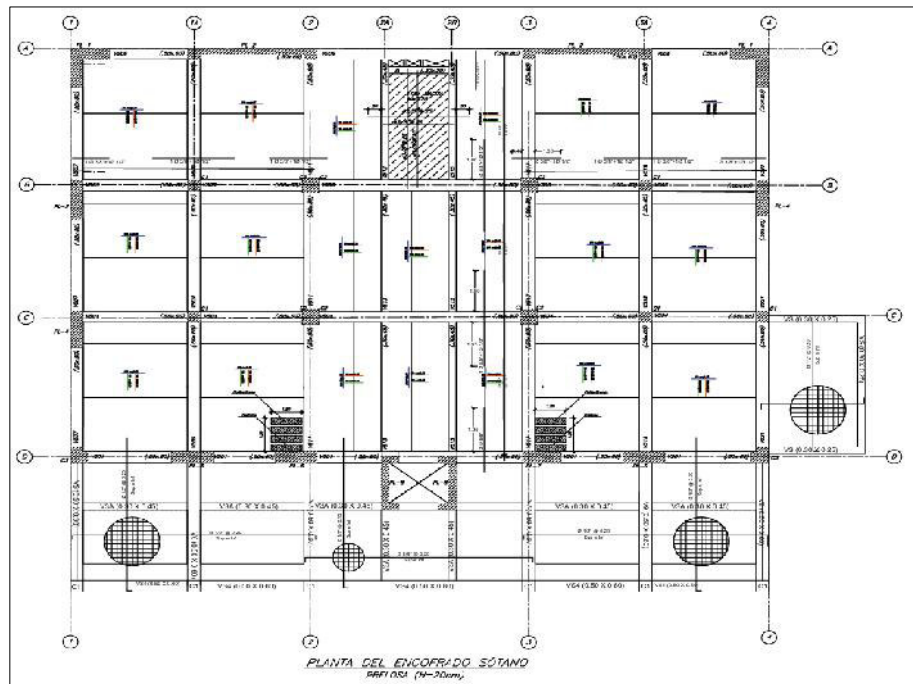
El diseño típico del encofrado para el sótano, se presenta en la figura N° 11:

Figura 11. Encofrado Sótano  
Fuente: Planos Asbuilt-Estructuras-UARM

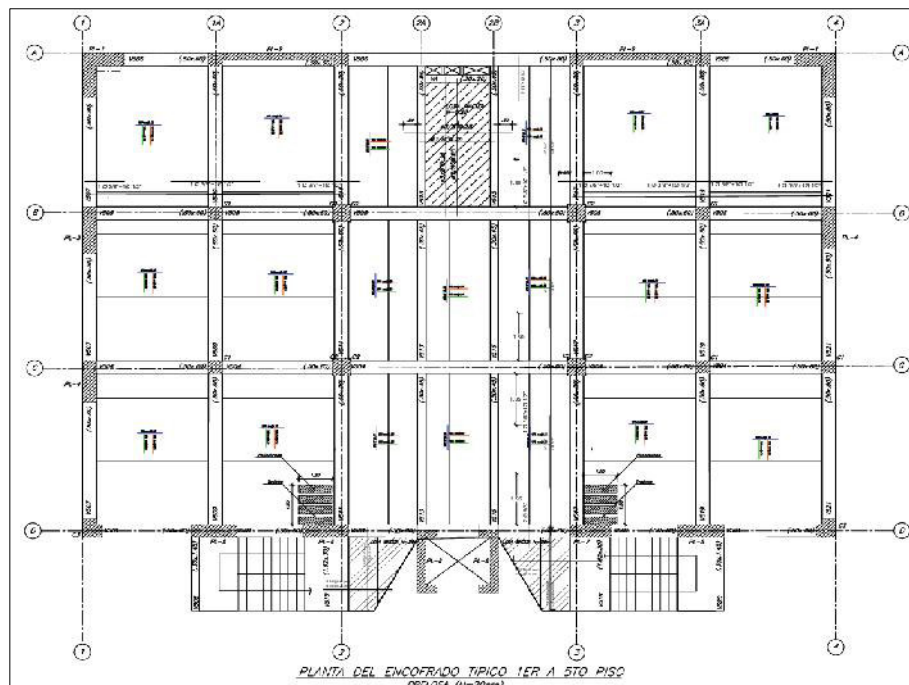
El diseño típico del encofrado en los pisos del 1ero al 5to, se presenta en la figura N° 12:

Figura 12. Encofrado típico del 1ero al 5to piso  
Fuente: Planos Asbuilt-Estructuras-UARM

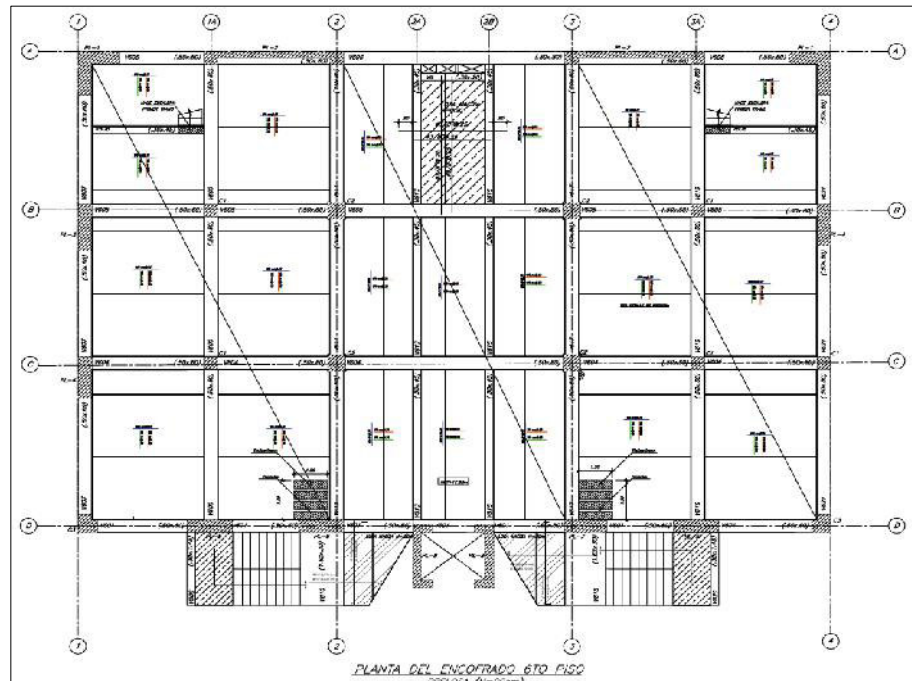
El diseño del encofrado en el piso 6, es similar al anterior, con la adición de una viga para la escalera hacia el piso 7, se presenta en la figura N° 13:

Figura 13. Encofrado del 6to piso  
Fuente: Planos Asbuilt-Estructuras-UARM

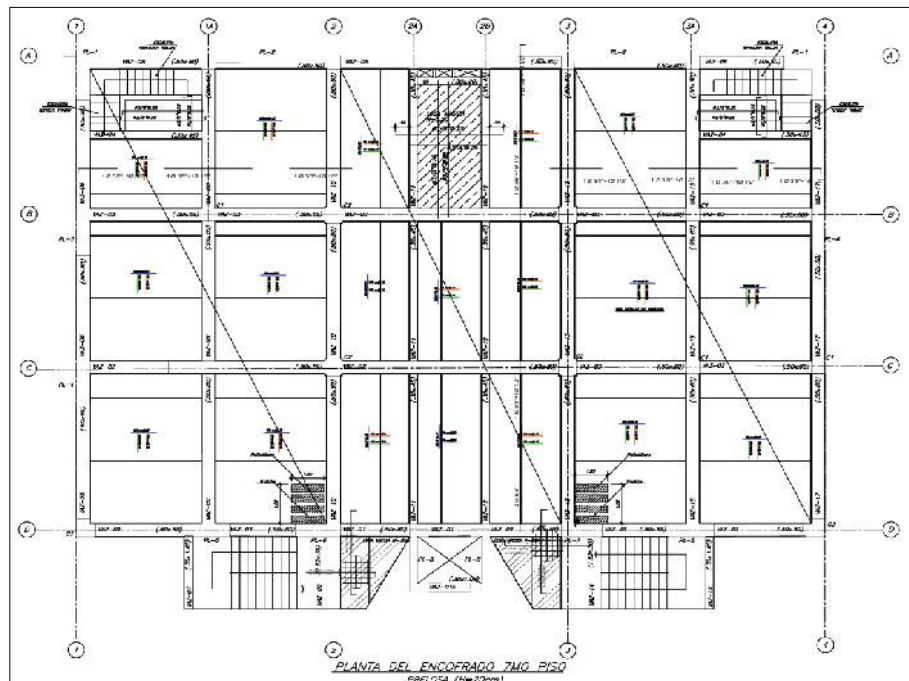
El diseño del encofrado en el piso 7, se presenta en la figura N° 14:

Figura 14. Encofrado del 7mo piso  
Fuente: Planos Asbuilt-Estructuras-UARM

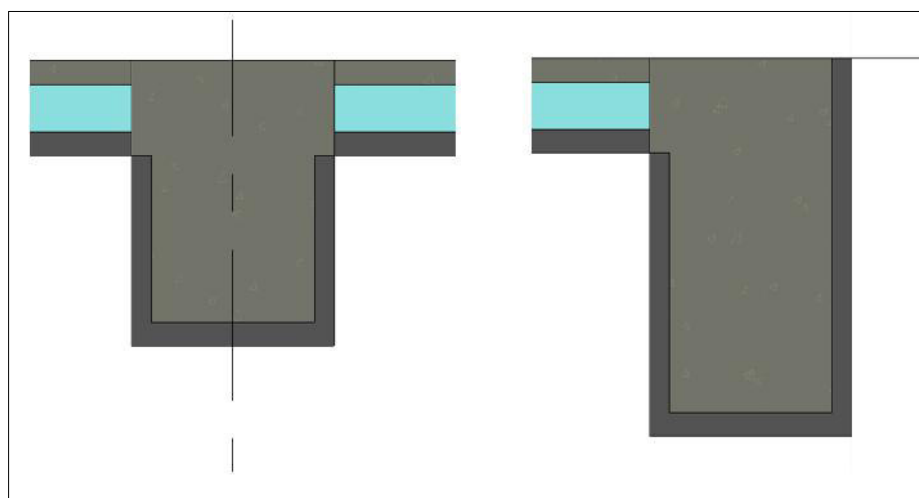
En el caso del sistema de prefabricados, la ubicación de las vigas sí es un factor importante a analizar, puesto que la geometría de las previgas, varía si ésta es perimetral o central. La forma geométrica del cascarón estructural en U, varía tal como se ve en la figura N° 17:

Figura 17. Previgas centrales (Izquierda) y perimetrales (Derecha)  
Fuente: Elaboración propia

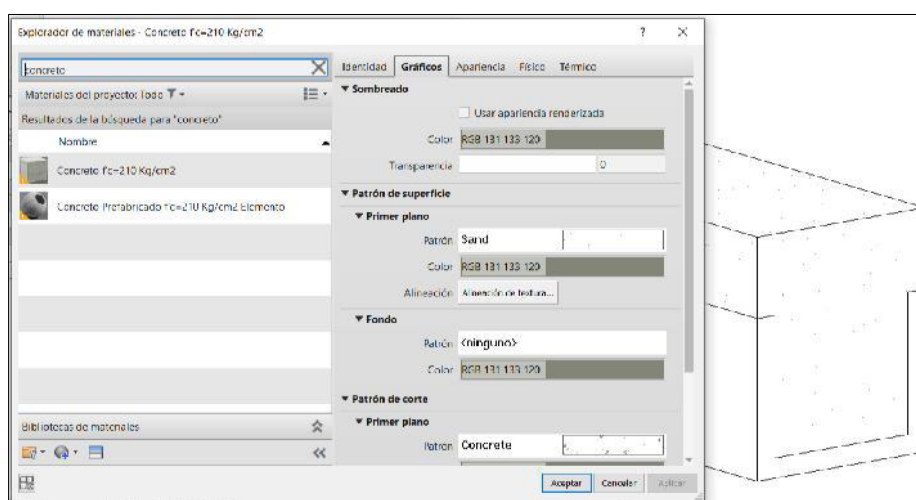
Así también, otra diferencia se aprecia en el uso de dos tipos de materiales en una misma familia, o en su defecto, combinar dos familias de distintos tipos de material en un mismo elemento. En el caso de estudio, tenemos por un lado el “concreto  $f'c = 210 \text{ Kg/cm}^2$ ”, que hace referencia al concreto premezclado colocado en obra; y el “concreto prefabricado  $f'c = 210 \text{ Kg/cm}^2$  Elemento”, que hace referencia al concreto del elemento prefabricado. Esto se aprecia para vigas en la figura N°18 y para losas en la figura N°19:

Figura 18. Material de concreto en previgas  
Fuente: Elaboración propia

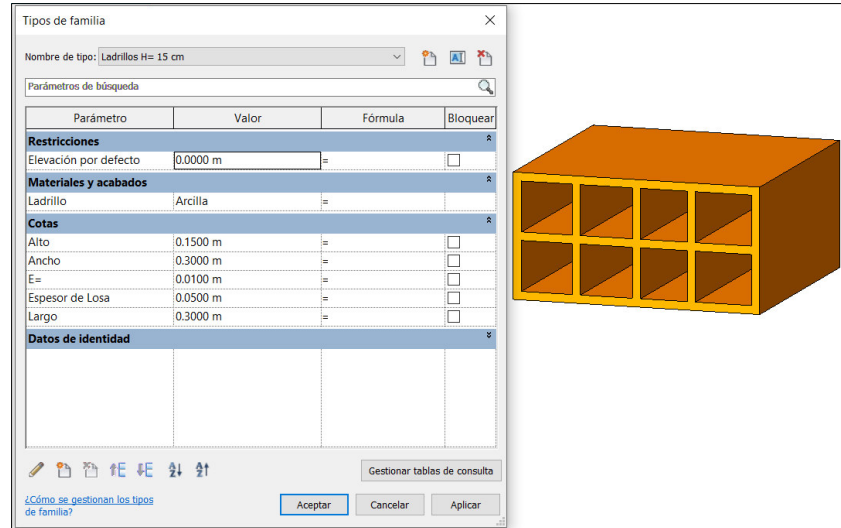
colocan dentro la familia de suelos (losa), ubicándolos en los paños como si del proceso de instalación se tratase. En losas tradicionales se utilizan ladrillos, figura N° 20; y en losas prefabricadas, casetones, figura N° 21:

Figura 20. Parámetros para ladrillos  
Fuente: Elaboración propia

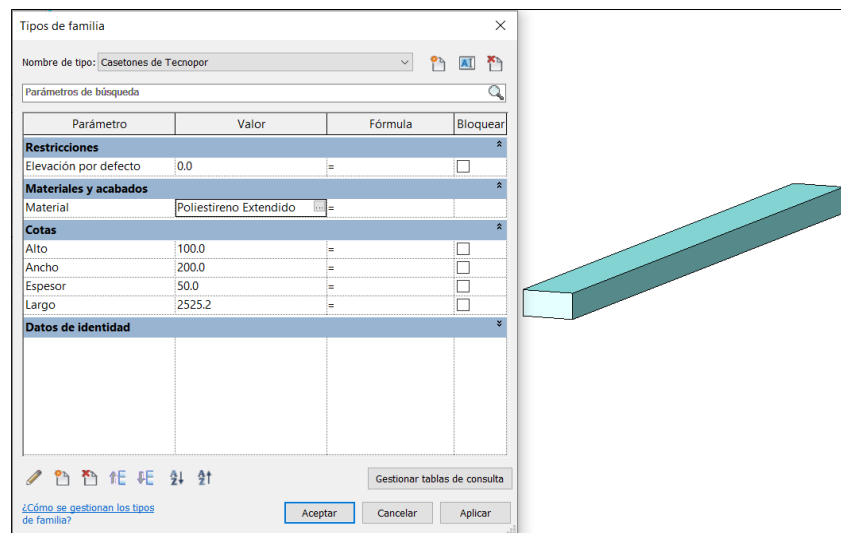
Figura 21. Parámetros para casetones de poliestireno  
Fuente: Elaboración propia

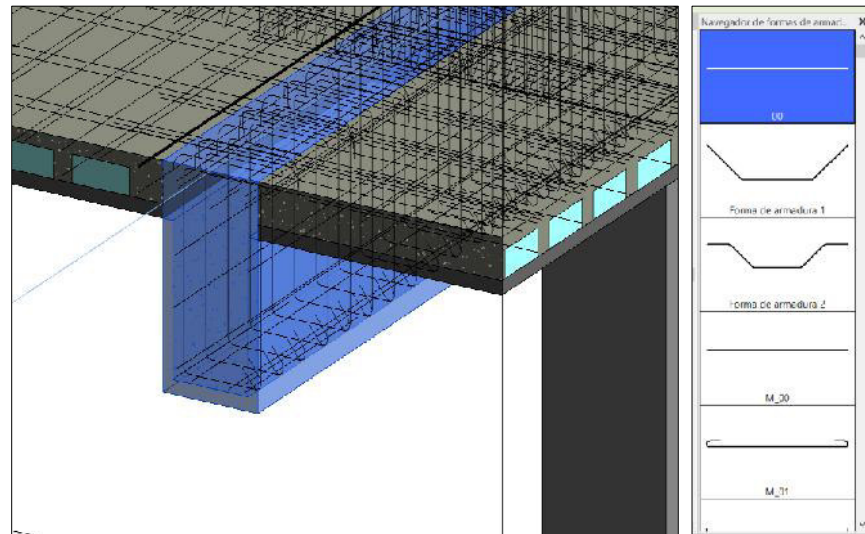
cambio en las dimensiones, ganchos, dobleces, etc., pueda realizarse en la sección de edición de bocetos, tal como se ve en la figura N°22:

Figura 22. Acero en vigas y losas  
Fuente: Elaboración propia

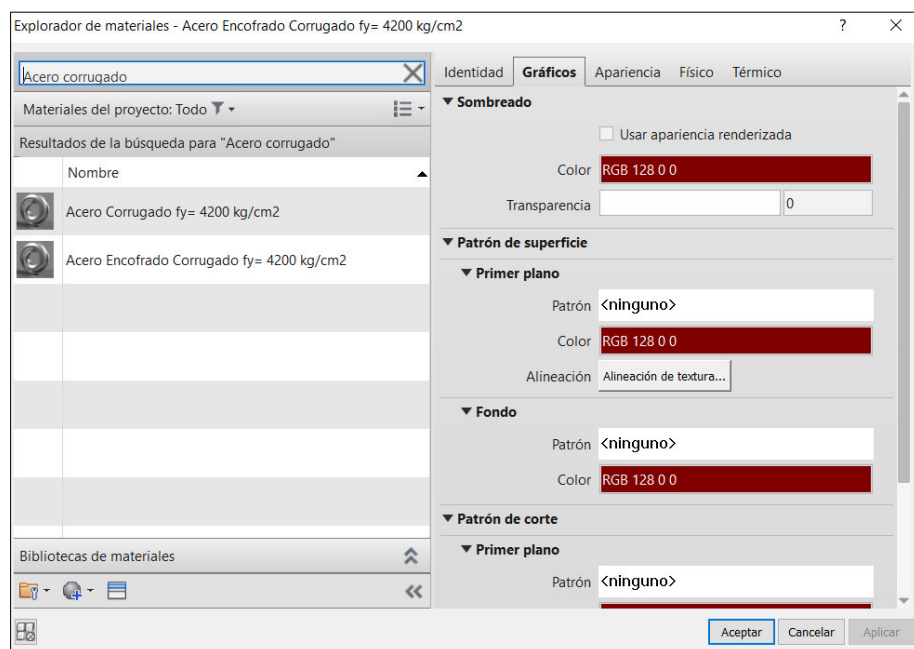
Sin embargo, para el sistema de prelosas y previgas, es necesario recalcar qué varillas son de acero corrugado in situ, y acero corrugado embebido en las piezas prefabricadas. Para esta investigación, el recuento de acero se realizará según el tipo del material, por ende, veremos varilla de acero corrugado y de acero corrugado embebido, como se ve en la figura N° 23:

Figura 23. Acero como material para ambos sistemas  
Fuente: Elaboración propia

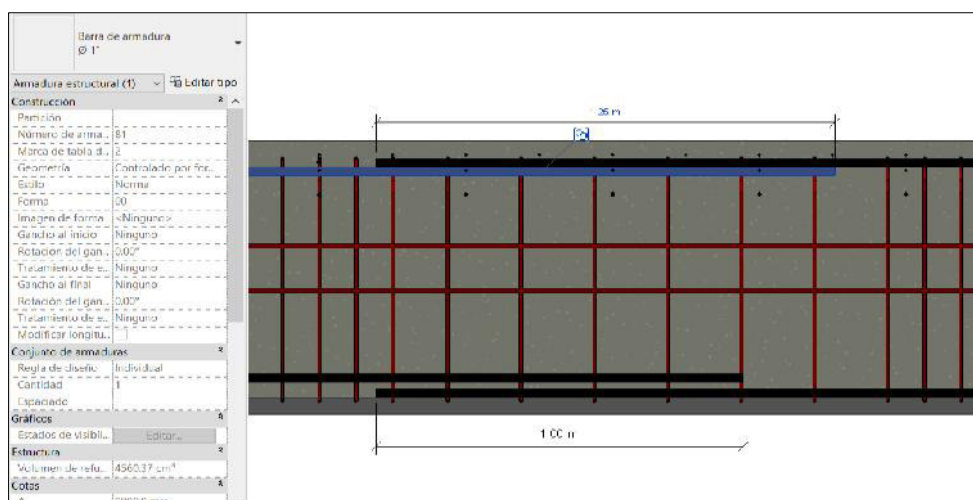
En el caso del modelo de prefabricado, los empalmes varían según diámetro, manteniendo la resistencia  $f'c=280 \text{ Kg/cm}^2$ , para todas las estructuras. Tomando un ejemplo del modelado del edificio con prefabricados, un empalme con varillas de  $\emptyset 1"$ , tendrá la longitud indicada en la siguiente figura N° 24:

Figura 24. Empalme (Superior e inferior) de varillas de Acero en Sistema de Prefabricados

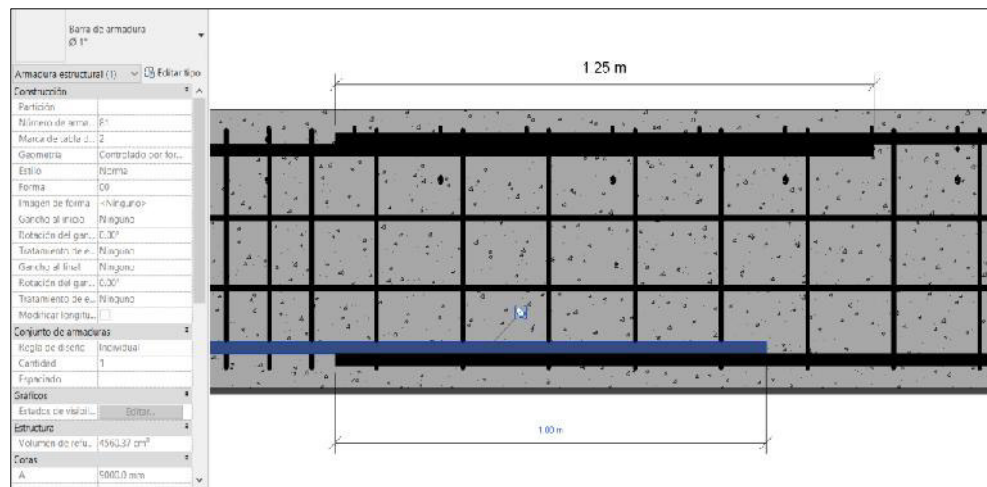
De forma similar, en el modelado del edificio bajo el sistema tradicional, un empalme con varillas de  $\varnothing 1"$ , tendrá la misma longitud, puesto que se rigue bajo el mismo cuadro. Tal como se ve en la figura N°25:

Figura 25. Empalme (Superior e inferior) de varillas de Acero en Sistema tradicional.

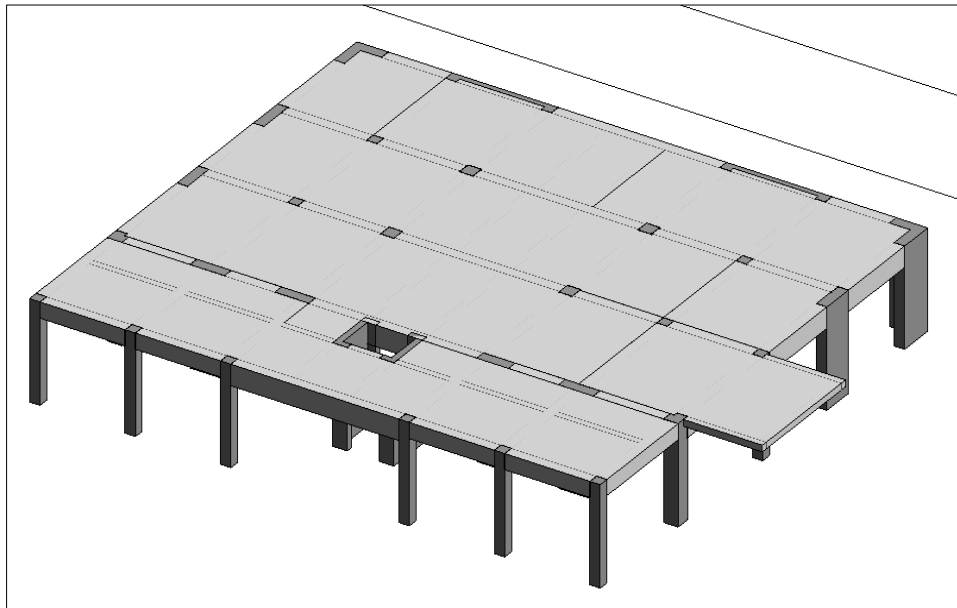
Figura 26. Modelado de casco estructural de sótano  
Fuente: Elaboración propia

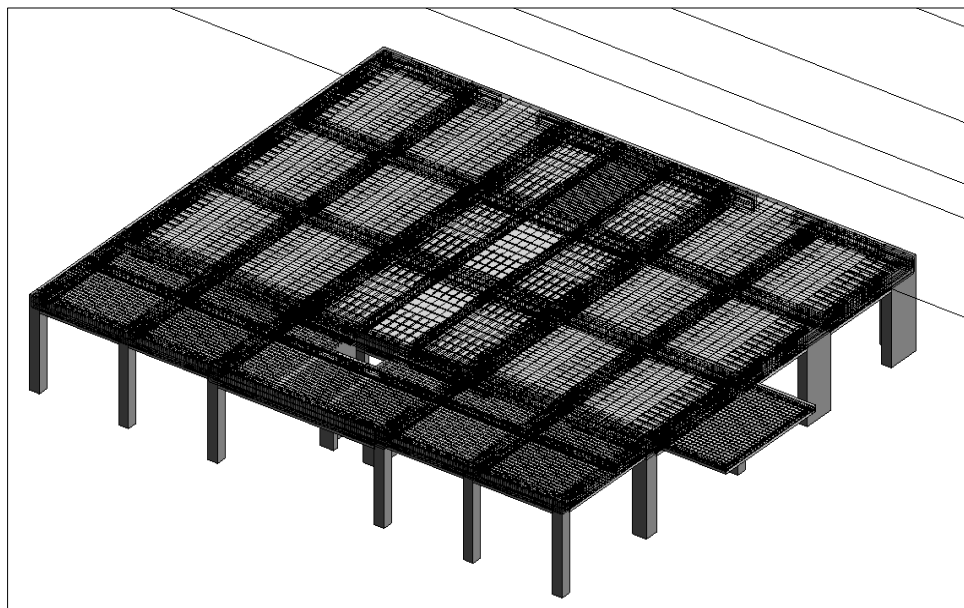
Es importante que las vigas se coloquen conectadas en la parte superior (Al piso 1), sin tener desfases. Adicionalmente, debido a que este nivel posee el área techada más grande, hay una mayor presencia de losas macizas, con respecto a pisos superiores, por lo que se apreciará una mayor cantidad de acero de refuerzo, como se ve en la figura N°. 27:

Figura 27. Modelado de acero en sótano  
Fuente: Elaboración propia

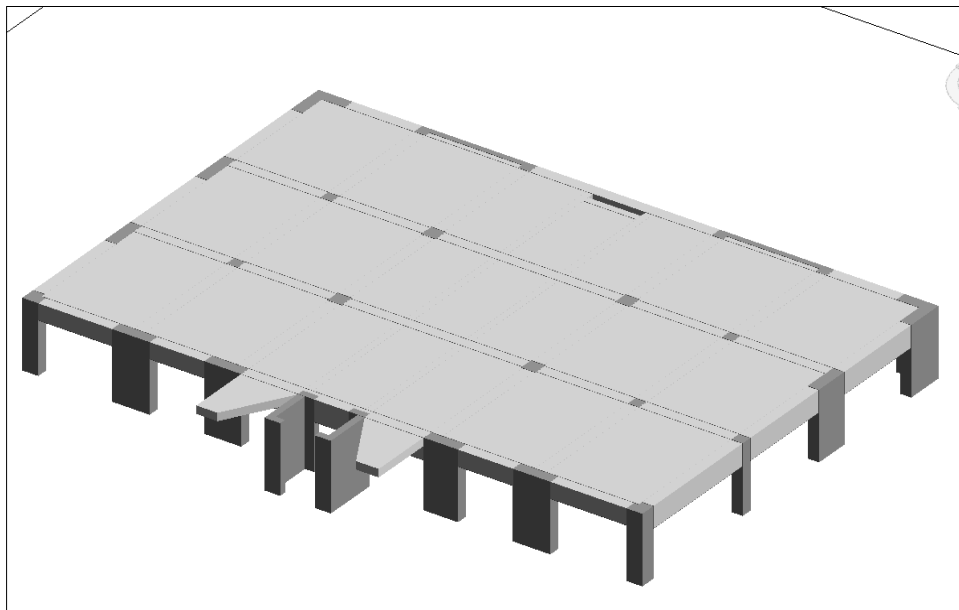
En este nivel, predominan las losas aligeradas. La única losa maciza se encuentra entre los ejes 2A-2B / A-B.

Figura 28. Modelado típico de casco estructural de 1er a 5to piso  
Fuente: Elaboración propia

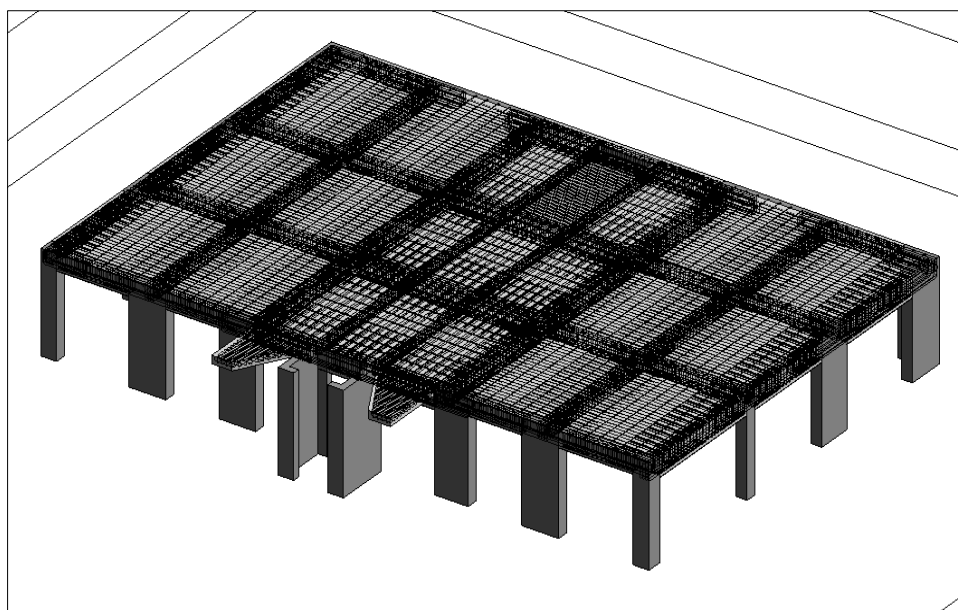
Figura 29. Modelado típico de acero en 1er a 5to piso  
Fuente: Elaboración propia

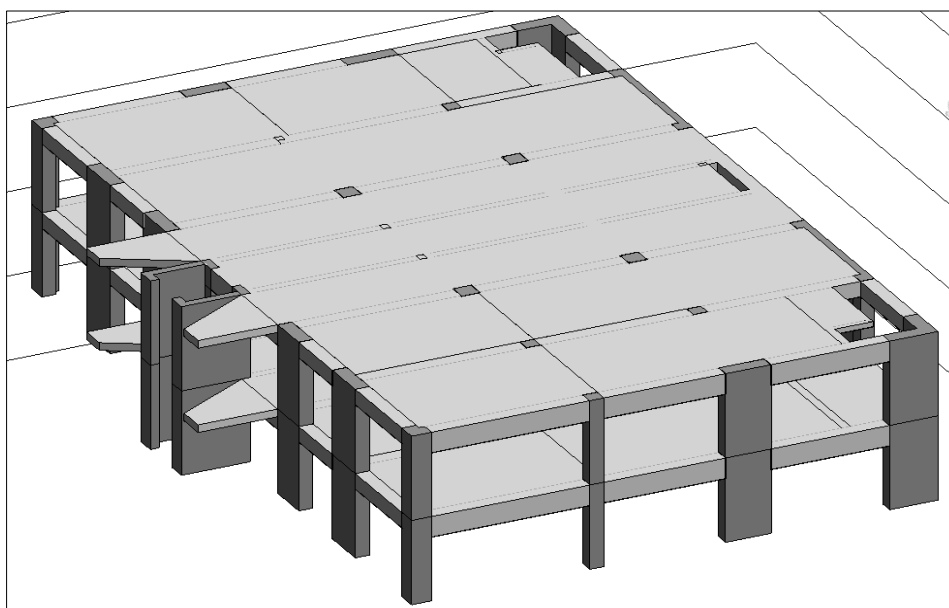
Las plantas del 6to y 7mo piso se diferencian por la presencia de vigas adicionales, debido a una escalera interior que desemboca en la azotea. En el encofrado del piso 6, aparece una viga de sección 30x45; mientras que, en el 7mo piso, la escalera atraviesa los paños entre los ejes A-D/1-2 y A-D/3-4, colocándose a cambio losas macizas de un peralte de 20 cm. En la figura N° 30, se representa ambos niveles:

Figura 30. Modelado típico de casco estructural de 6to y 7mo piso  
Fuente: Elaboración propia

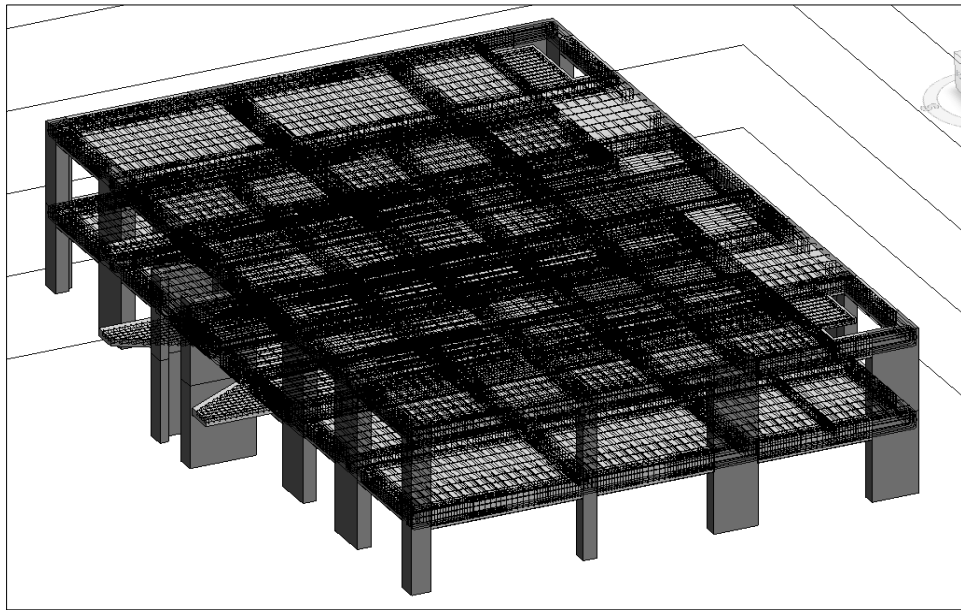
En la figura N° 31, se representa el acero en ambos niveles:

Figura 31. Modelado típico de acero en 6to y 7mo piso  
Fuente: Elaboración propia

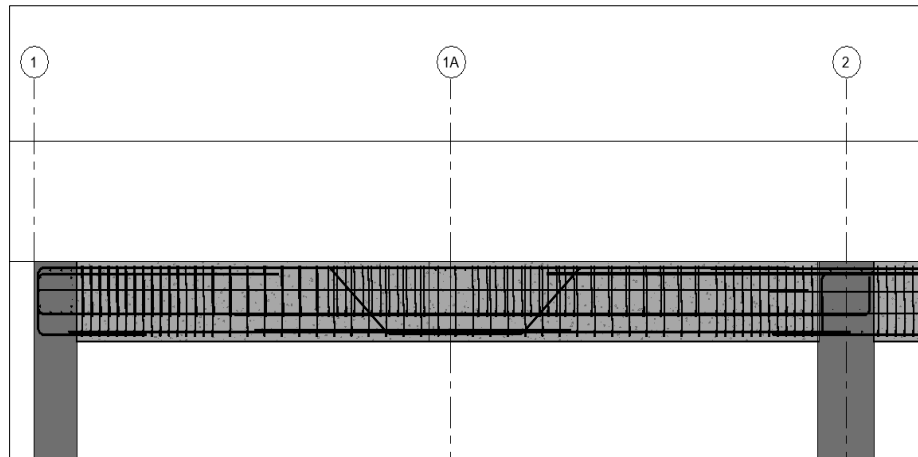
Figura 33. Armadura especial de viga C-C en 7mo piso  
Fuente: Elaboración propia

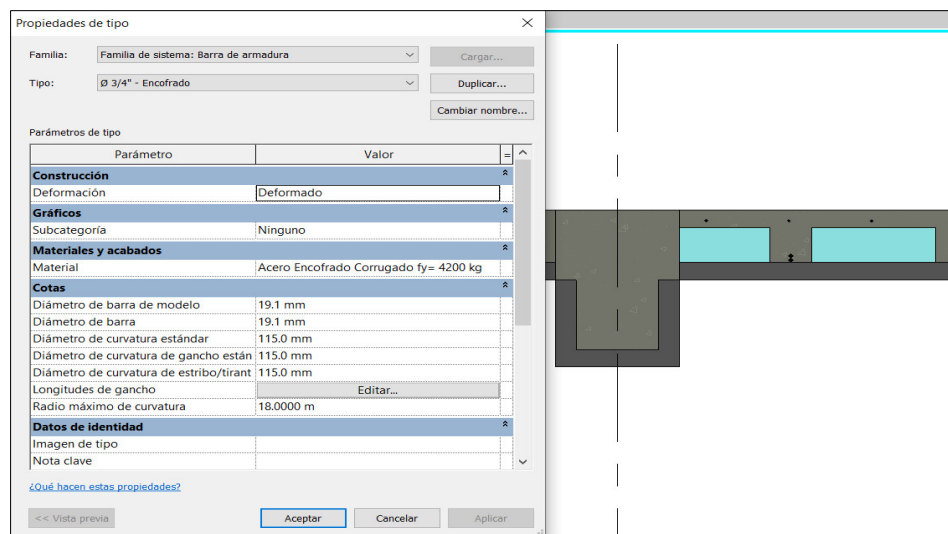
Este nivel sigue la misma configuración del sistema tradicional, se realiza el cambio de ladrillos por casetones, colocando la pieza de concreto prefabricado debajo de estos (Figura N° 34):

Figura 34. Parámetro de acero y sección de previga para sótano  
Fuente: Elaboración propia

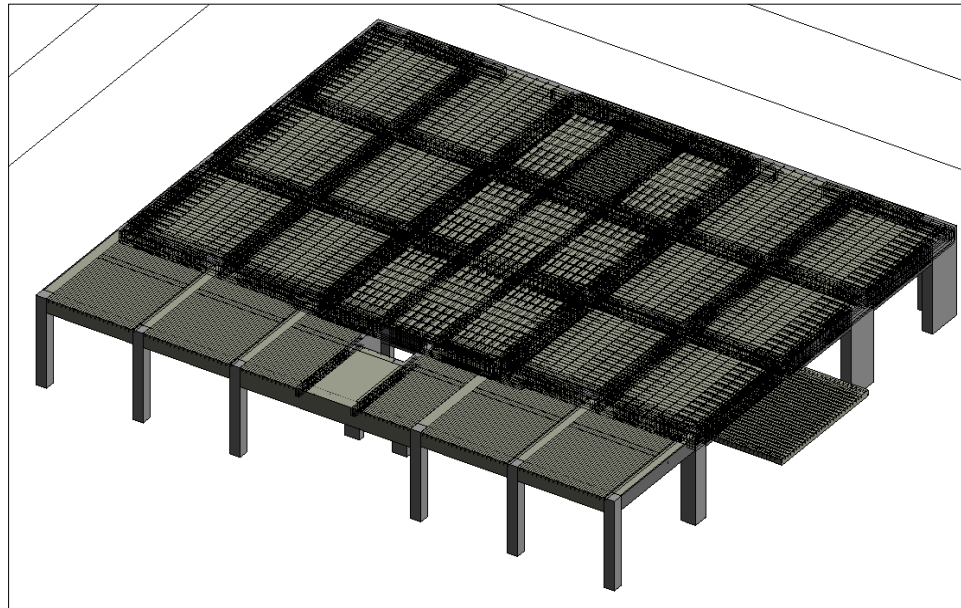
Adicionalmente, en la figura N° 35, se aprecia el acero en el sótano:

Figura 35. Modelado de concreto y acero en sótano para prefabricado  
Fuente: Elaboración propia

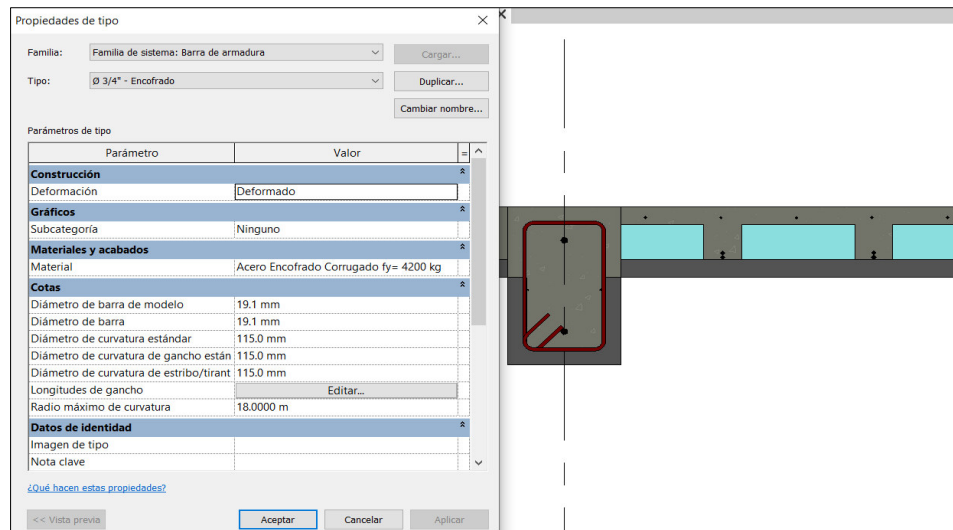
Como se puede apreciar en las figuras N° 36 y N° 37, los prefabricados de concreto (Espesor de 5 cm), sostienen los casetones y el concreto colocado in situ, y el acero de corrugado embebido se colocará de color rojo, para su poder diferenciarlo visualmente en el modelado, respectivamente:

Figura 36. Parámetro de acero y sección de previgas para 1er a 5to piso.  
Fuente: Elaboración propia

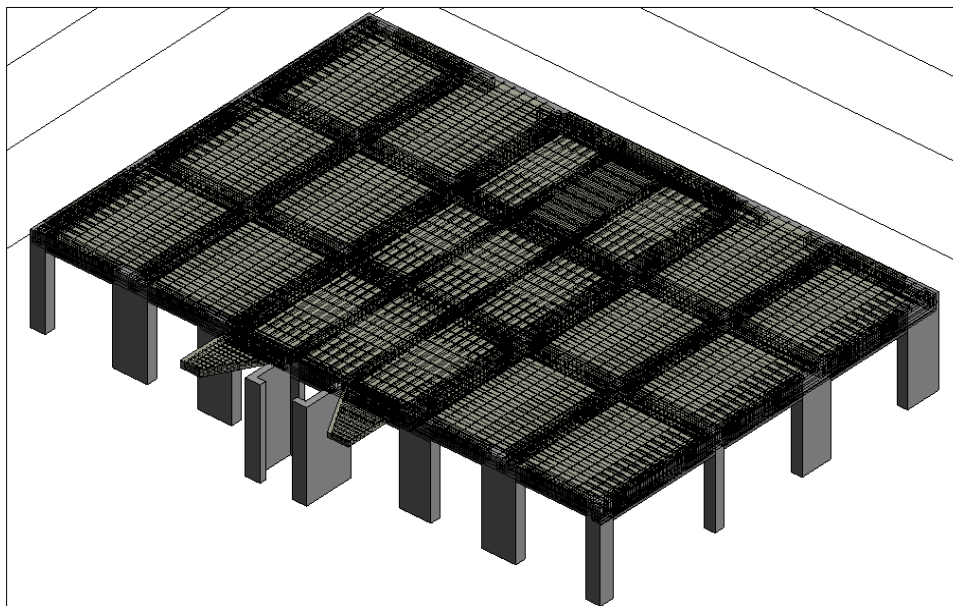
Figura 37. Modelado de concreto y acero en piso típico para prefabricado  
Fuente: Elaboración propia

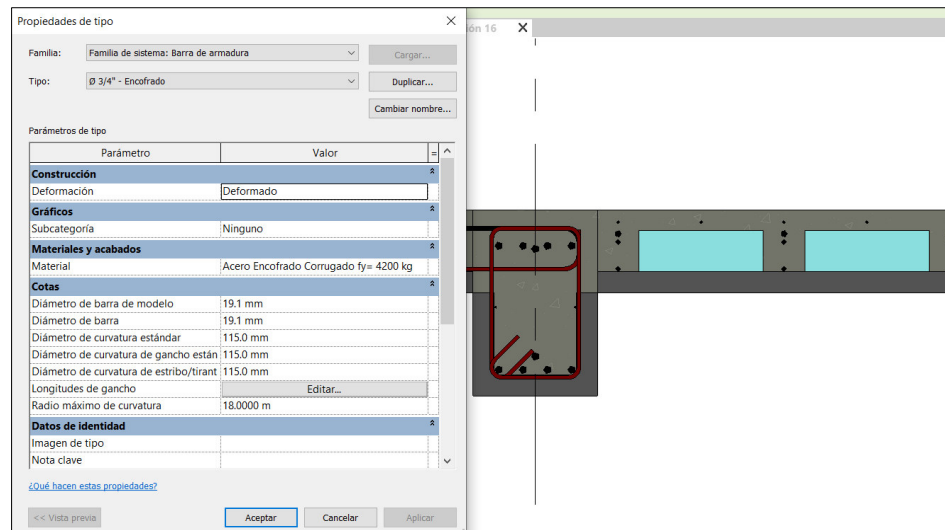
Las plantas del 6to y 7mo piso se diferencian por la presencia de vigas adicionales, debido a una escalera interior que desemboca en la azotea. Esta configuración no varía en el sistema de prefabricados. Nuevamente, se modifican las familias y materiales correspondientes, como se ve en la figura N° 38; y se muestra también el acero en ambos niveles, en la figura N° 39:

Figura 38. Parámetro de acero y sección de previsa para 6to a 7mo piso.  
Fuente: Elaboración propia

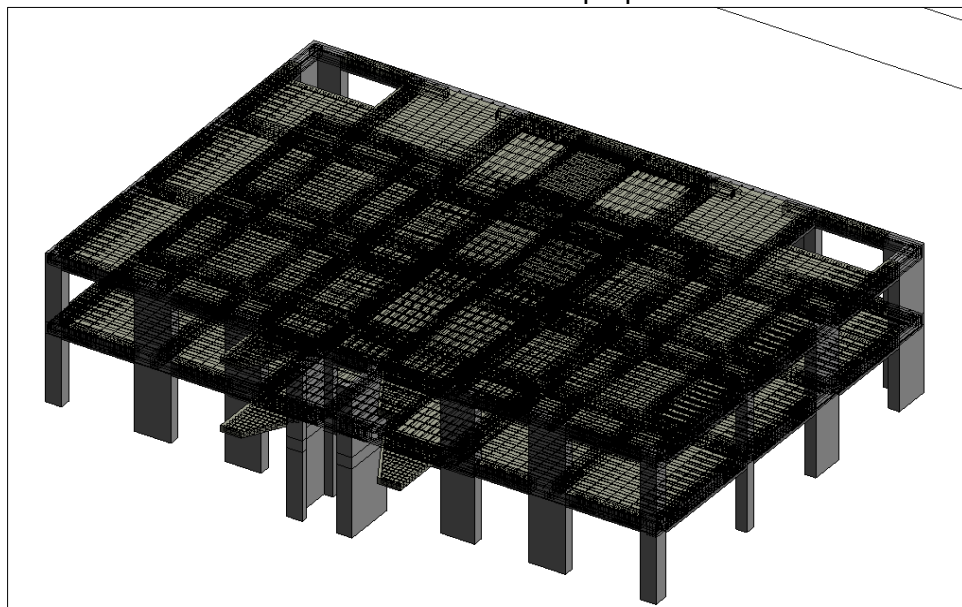
Figura 39. Modelado de concreto y acero en 6to y 7mo piso para prefabricado  
Fuente: Elaboración propia

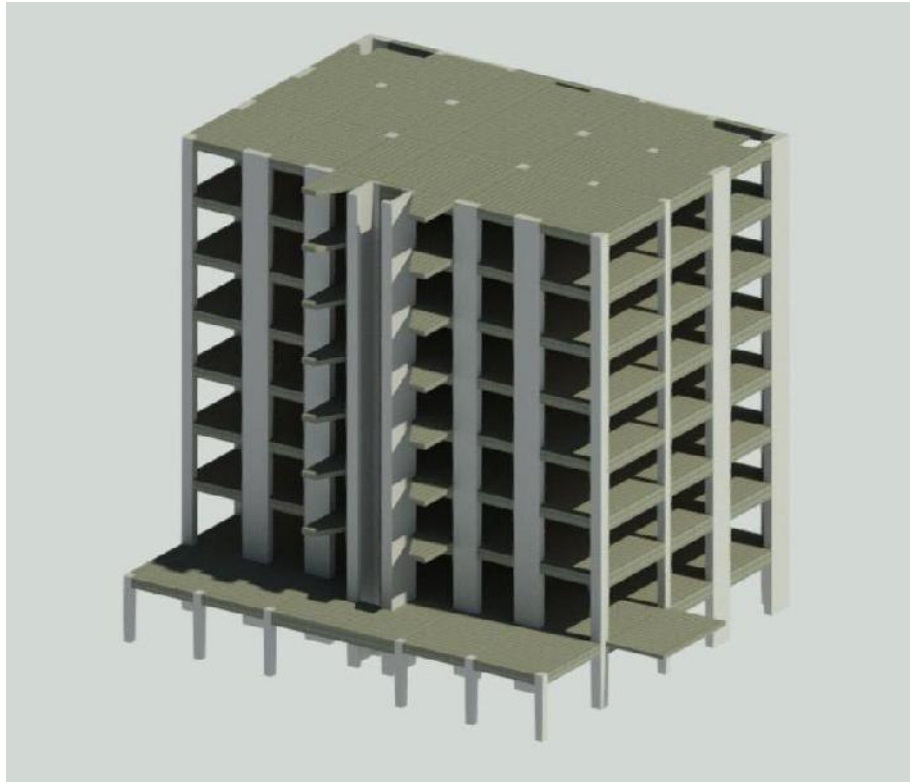
En ambos casos, la estructura constará de un sótano, y 7 pisos, siendo típicos del 1 al 5. El modelado final, se muestra en la figura N°40, a continuación:

Figura 40. Modelado de edificio Vicente Santuc de 7 pisos y 1 sótano

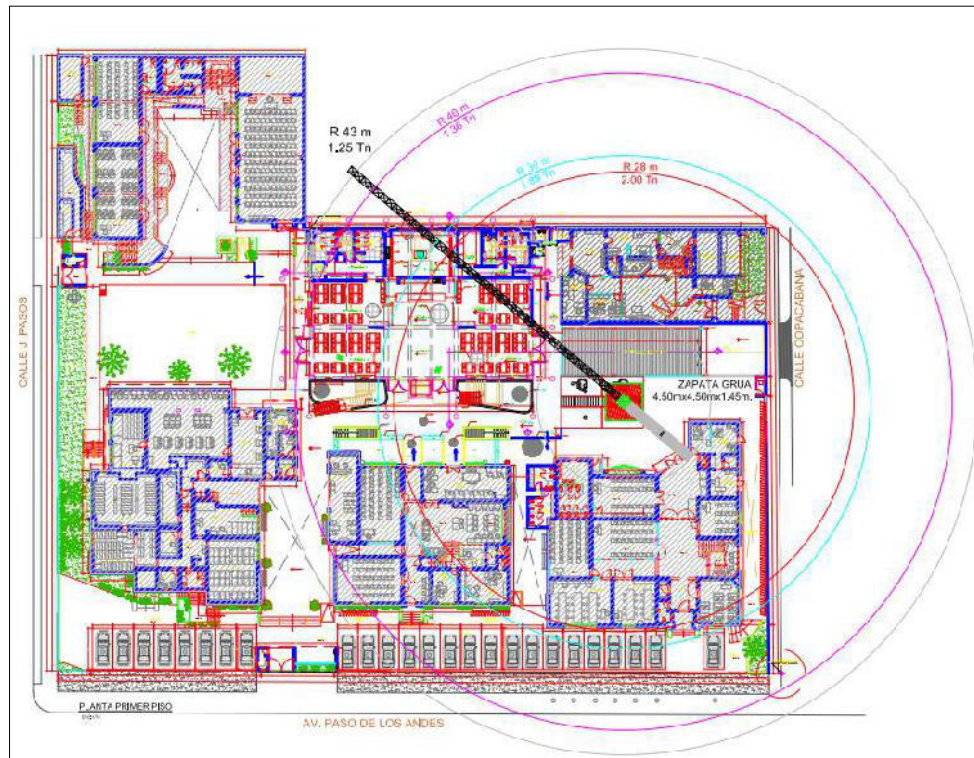
almacenamiento y uso. Dicha grúa se colocó en el estacionamiento de discapacitados, tal como se aprecia en la figura N° 43:

Figura 43. Plano de grúa y los radios máximos del alcance de su pluma  
Fuente: Planos Asbuilt-Arquitectura-UARM

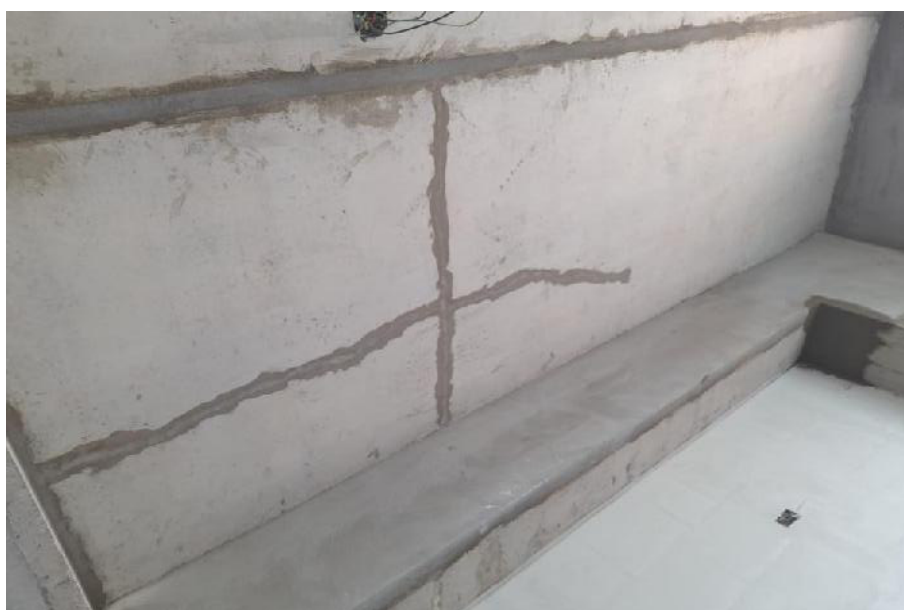
Figura 65. Reparación de fisuras encontradas  
Fuente: Panel fotográfico - UARM

En la totalidad de los 8 entrepisos del edificio, se encontraron un porcentaje mínimo de incidencias. Sin embargo, gracias a la calidad de los prefabricados, dichas fisuras eran superficiales, cuyo mecanismo de reparación fue brindado y validado por la empresa Beton Decken, mediante un informe de reparación de fisuras y grietas, el cual se aprecia en la figura N° 67:

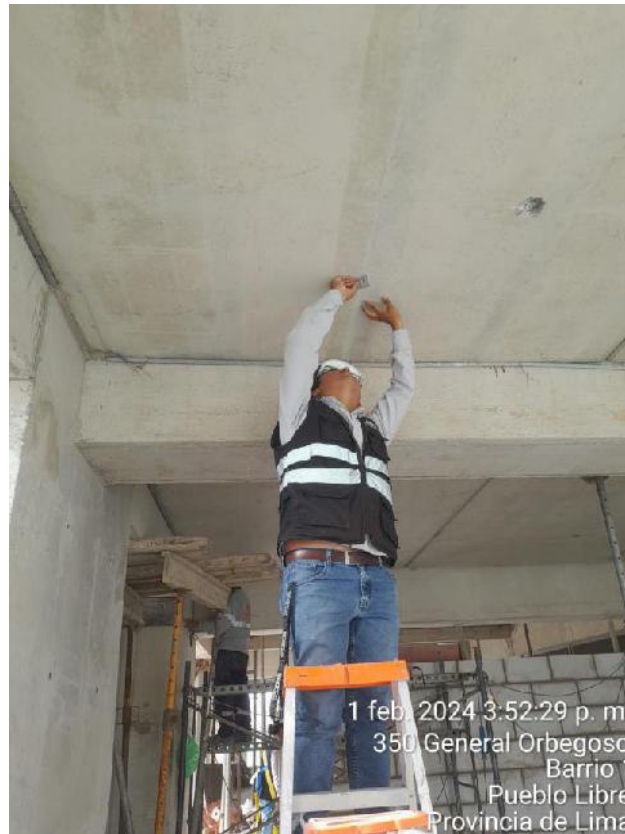
Figura 66. Inspección de ancho de fisuras  
Fuente: Panel fotográfico - UARM

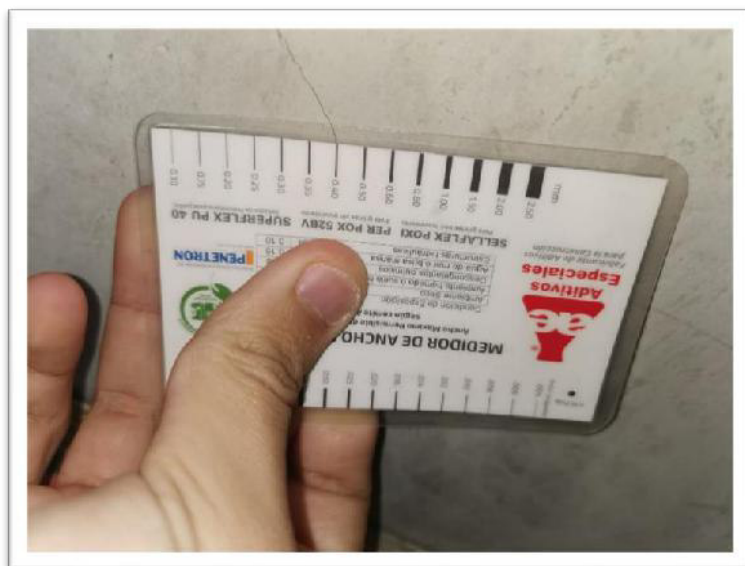
Caso 2: Fisura mayor o igual a 0.4mm en prelosas (Puede aplicar procedimiento)
