## **La geografía del riesgo sísmico en las ciudades de la Costa y Sierra del Perú**

### **TESIS**

Para optar el Grado Académico de Magíster en Ciencias  
Ambientales con mención en Gestión y Ordenamiento Ambiental  
del Territorio

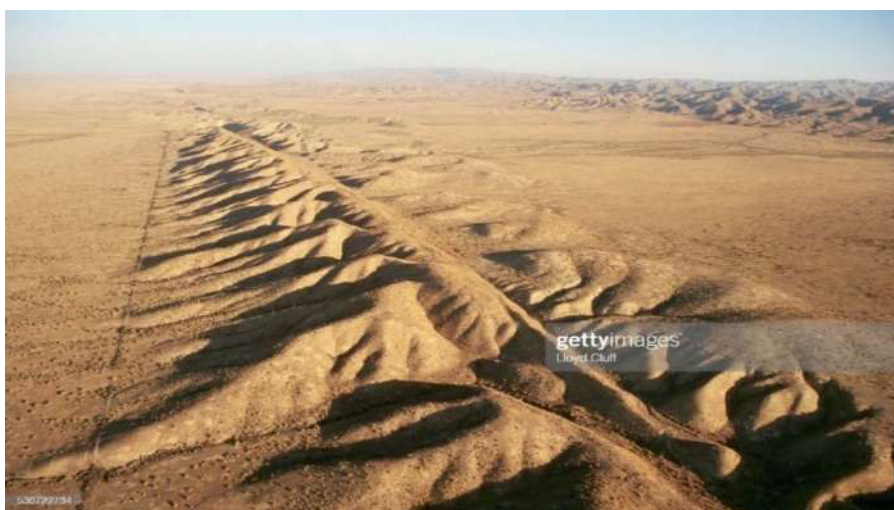
**Figura 5. Falla San Andrés (USA)**

La Figura muestra la linealidad causada en el terreno por la falla San Andrés. El relieve se desplaza longitudinalmente en dos bloques que van en sentido opuesto. Cada movimiento que aumenta la separación es un sismo en la zona, y los lugares cercanos a la falla son sísmicamente más peligrosos que los alejados. *Fuente.* (Cluff, s.f.), <https://www.gettyimages.es/detail/foto/san-andreas-fault-imagen-libre-de-derechos/530722734?adppopup=true>

Una falla es un plano o zona de ruptura en el sustrato rocoso a lo largo de la cual se produce un desplazamiento (Lugo, 2011, pág. 163), y aunque no siempre, los sismos dejan huellas visibles en la superficie terrestre que pueden ser muy grandes y notables, como la extensa falla de San Andrés, California, USA (Figura 5), o muy pequeñas y apenas visibles.

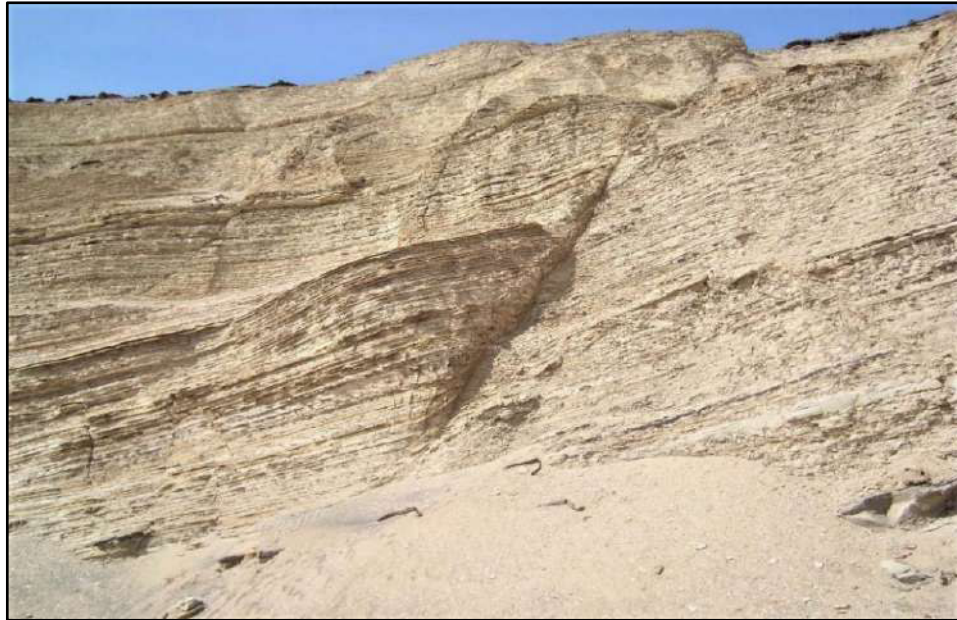
**Figura 6. Falla inversa en un acantilado rocoso cerca de Marcona (Ica)**

La Figura muestra una falla inversa en la bahía de Marcona, cortando delgadas capas rocosas de lutitas y margas del Terciario superior, ligeramente plegadas. La falla, al ser inversa, hace que el bloque de la izquierda ascienda sobre el derecho a través del plano de falla. Siendo una falla en formaciones rocosas recientes, es posible que sea activa o reactivable, resultando un elemento de peligro sísmico adicional. *Fuente.* Foto: J. Osejo.

de 20,000 años, están cortados por taludes de varios metros de alto, producidos por las fracturas internas en un proceso actual. Una foto que muestra una ladera cortada por una falla, muy probablemente activa, se muestra en la Figura 6.

Al producirse una ruptura interna o falla se produce un desplazamiento de bloques (Figura 6), causando vibraciones que viajan en forma de ondas a través de medios rocosos (Figura 7). Las ondas generadas en un sismo son elásticas y de diversa naturaleza, y se propagan en diversas direcciones, longitudes, frecuencias y velocidades distintas. Se reconocen dos tipos de ondas; Kuroiwa (2005, pág. 100) las denomina ondas de cuerpo o de profundidad, y ondas superficiales; las primeras se producen en el hipocentro

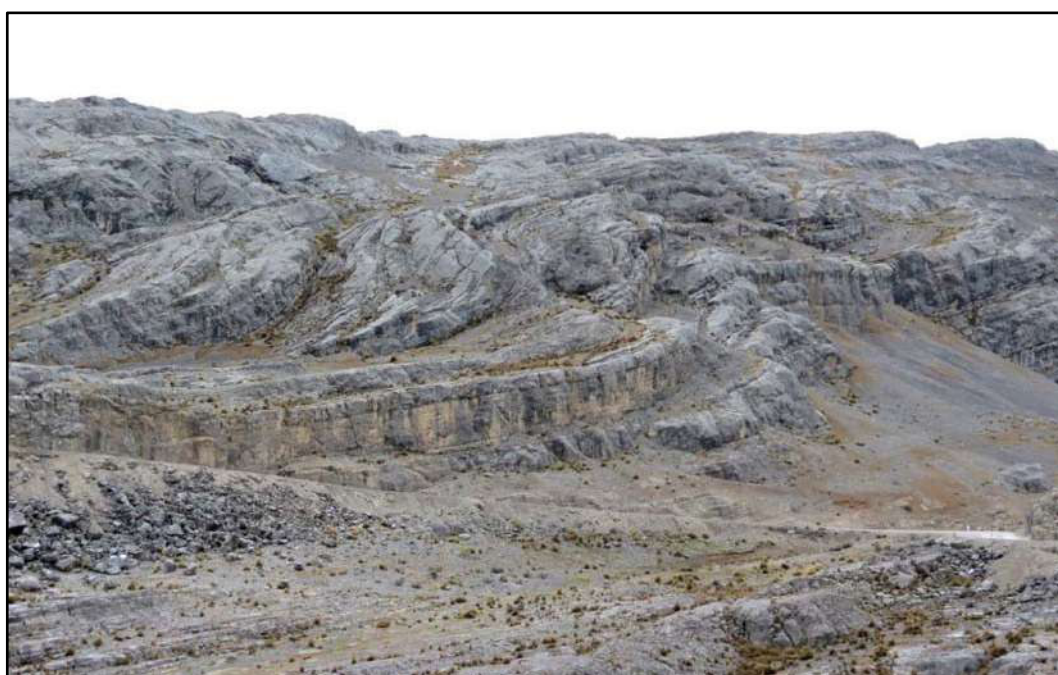
**Figura 18. Estructuras plegadas de calizas (Cuenca del río Cañete)**

Se muestra un tramo en la carretera Cañete – Huancayo. Se aprecian calizas muy duras ligera a medianamente plegadas. La superficie del terreno es prácticamente rocosa, y en caso de servir de cimentación de viviendas sería un suelo sísmicamente muy poco peligroso, salvo el efecto de la pendiente, los pliegues y posibles fallas activas. Muchas viviendas de algunas ciudades, como Cerro de Pasco, tienen un substrato similar *Fuente*. Foto: J. Osejo.

Las Figura 18 y Figura 19 muestran las complejidades geológico estructurales de las cordilleras, mientras que la Figura 20, muestra la relativa simplicidad estructural de las cuencas sedimentarias, como en la Selva baja de Cusco.

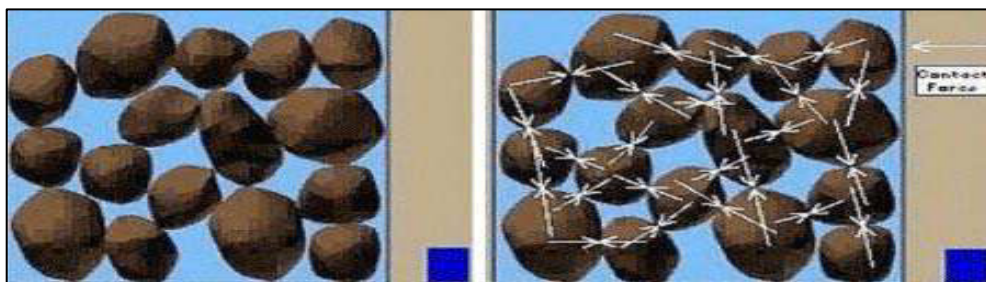
**Figura 22. Suelo mal graduado y Proceso de licuación por sismos**

La Figura muestra un paquete de suelo grueso mal graduado, con muchos vacíos, pero con interacciones entre sus partículas (figura de la derecha). Abajo en azul se tiene un nivel de agua freática, el mismo que en caso de saturar el paquete, desorganiza la estructura, reduciendo las interacciones y fricción interna, y así el paquete pasa a portarse como un líquido. *Fuente.* (Civil Engg Seminar, 2015)

Las arenas eólicas en pendiente son peligrosas, como en general lo son los suelos granulares mal graduados, y de modo mucho más crítico cuando tienen napa freática superficial, que satura el suelo reduciendo drásticamente la fricción entre las partículas. Por ello, ante sismos severos son susceptibles de sufrir licuación, proceso definido por Lario y Bardají (2016, pág. 103), como el “fenómeno en el cual la fábrica o estructura del sedimento queda desorganizada durante un espacio muy corto de tiempo (unos segundos) perdiéndose el contacto entre clastos”. Las Figura 22 y Figura 23 muestran algunas condiciones frecuentes en que se produce la licuación y sus efectos.

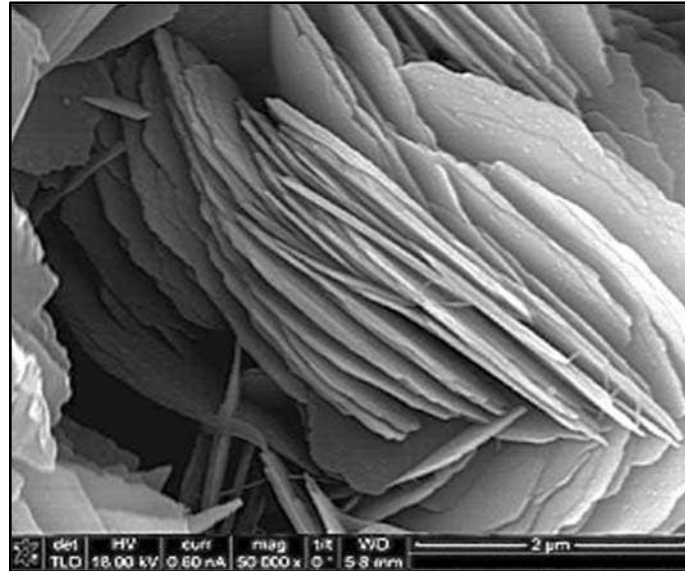
**Figura 25. Vista microscópica de una partícula de arcilla**

Nótese en la Figura, la estructura laminar de este mineral, láminas que tienen espacios entre ellas, en las que pueden ingresar y adherirse pequeños volúmenes de agua, pudiendo ocasionar expansiones de la masa arcillosa si los espacios interlaminares son mayores. *Fuente.* (INACAP, 2011, pág. 3).

la montmorillonita y mínima en la caolinita; esta última es la que domina ampliamente en los suelos de la Selva baja del país. La estructura de la arcilla es de láminas muy pequeñas, solo visibles al microscopio electrónico y difractómetros de rayos X (Figura 25).

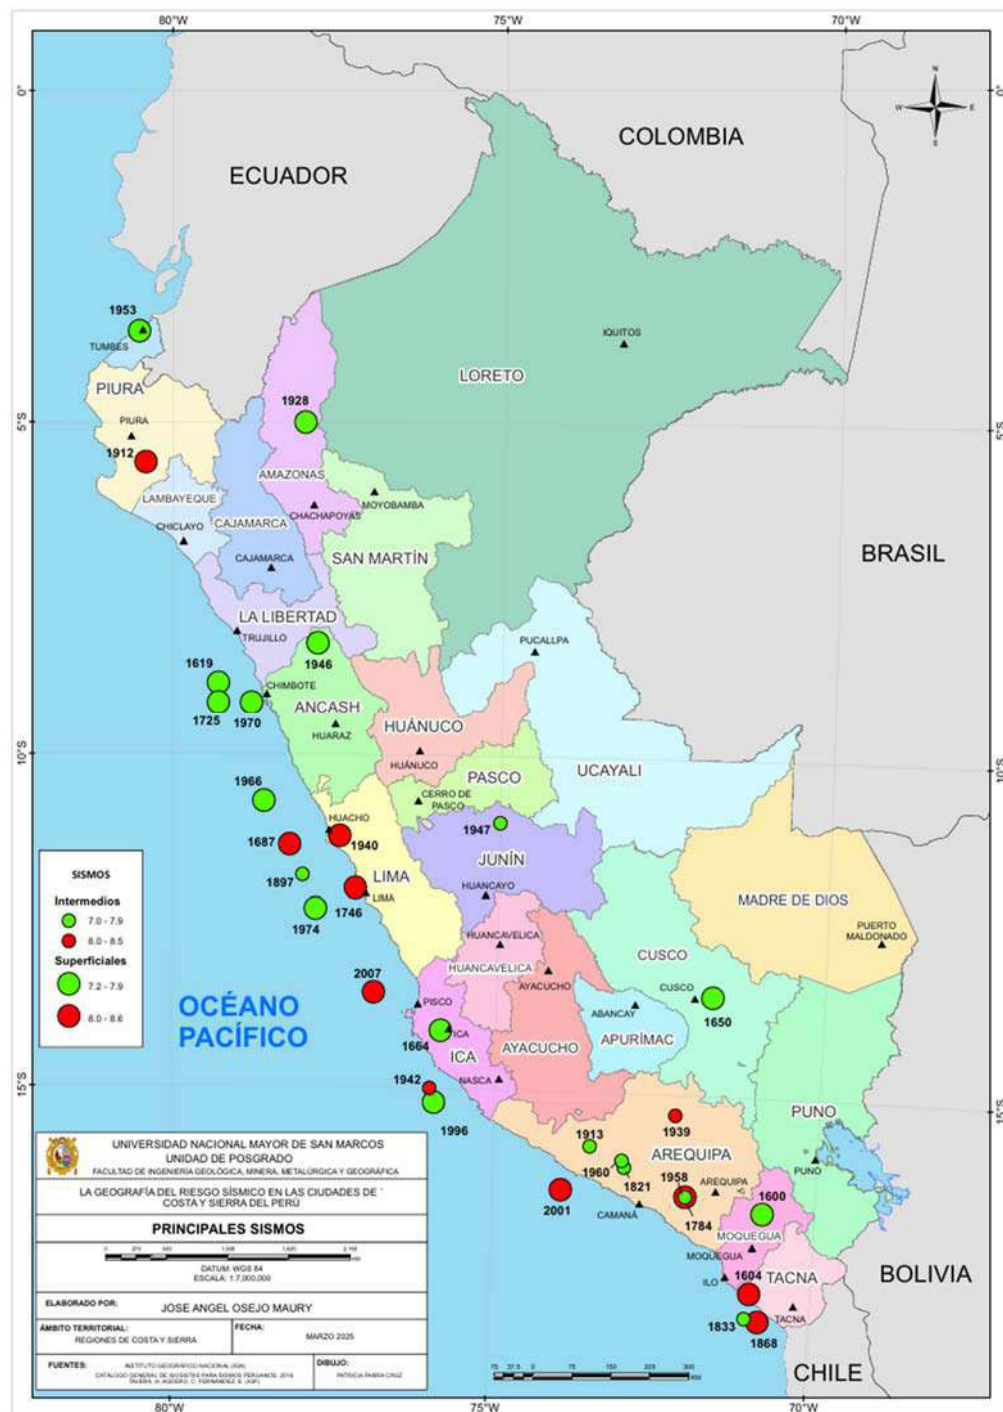
**Figura 36. Mapa de Principales Sismos**

El mapa presenta los principales sismos habidos en el país desde el año 1600 a la fecha, representados por círculos. Los de mayor tamaño son sismos de magnitud 8.0 a más, y los pequeños, son sismos de 7.0 a 7.9. Asimismo, los círculos de color rojo son superficiales (0 a 59 km) y los de color verde son de profundidad intermedia (mayores a 60 km). *Fuente.* Elaboración propia, en base a información adaptada de (Tavera et al., 2016, págs. 17-22) y presentaciones públicas del IGP

A continuación, se presenta una breve descripción de los principales sismos considerados en esta tesis, empezando desde los más antiguos y continuando en orden cronológico, con énfasis en los de mayor tragedia y trascendencia, en el corto y mediano plazo. La Figura 36, presenta los sismos que se examinan en menor medida en este trabajo; en general se aprecia que la mayoría ocurre en la Costa o en el mar y, principalmente en la zona central y sur. La Sierra, y más aún, la Selva tienen menos sismos.

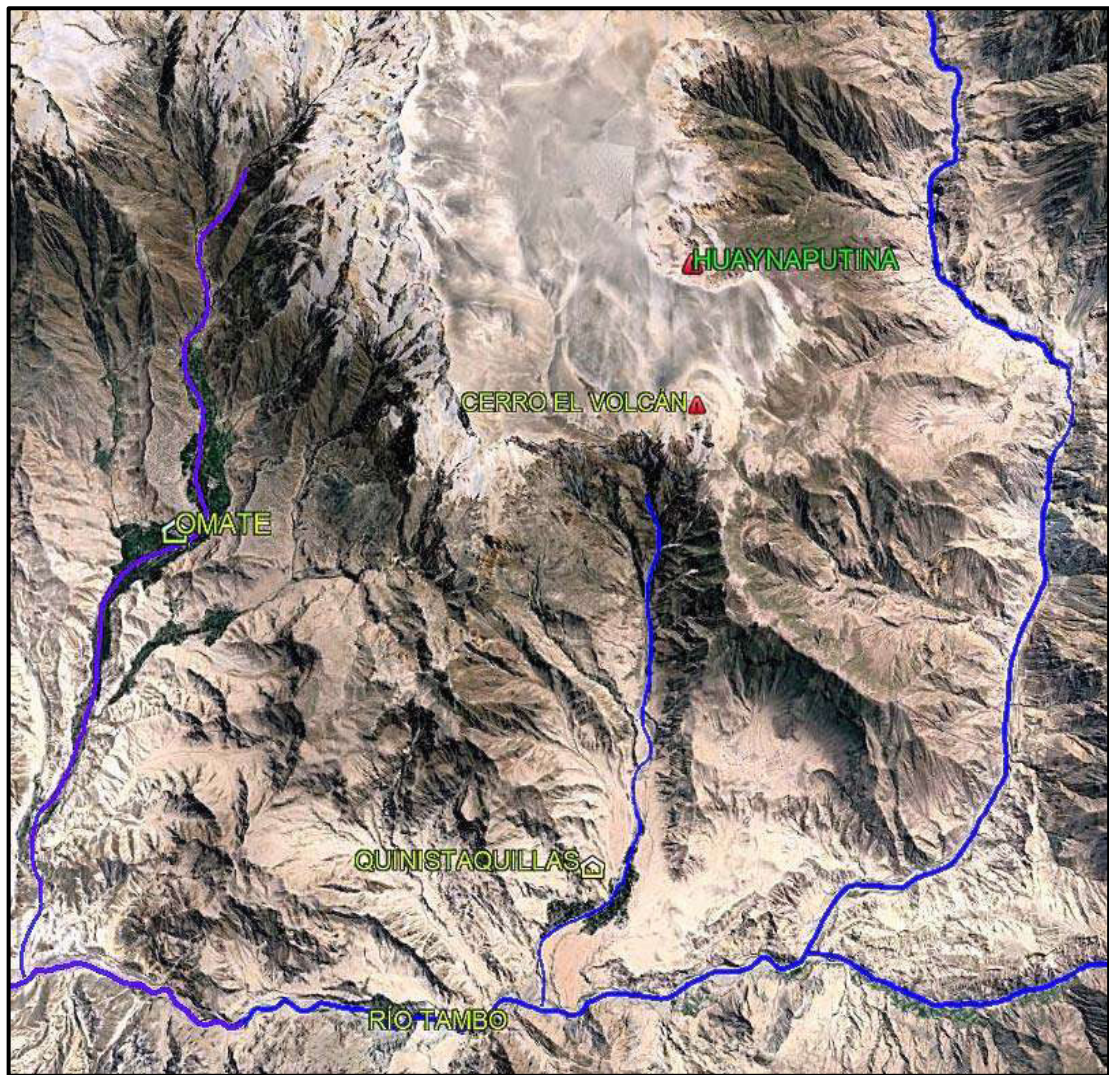
**Figura 38. Área geográfica del volcán Huaynaputina**

El volcán Huaynaputina queda en la meseta (tono gris cenizo de la parte superior), de la cual descienden pequeñas cuencas hidrográficas hacia el río Tambo. La meseta y zonas altas cordilleranas son algo lluviosas pero muy frías, y sostienen una escasa población de ganaderos. Por debajo hay grandes montañas de topografía abrupta y clima casi árido, donde solo unos pocos fondos de valles (Quinitaquillas, Omate, en tono casi negro) tienen las poblaciones más importantes. Las limitaciones climáticas y topográficas definen un medio de baja densidad poblacional. Quinistaquillas está directamente amenazada por flujos de lahares del volcán; Omate (capital provincial), a 2,100 msnm y de solo unos 4,000 habitantes, está menos amenazada por lahares, pero sí por “lluvias” de cenizas. *Fuente.* J. Osejo (2025) sobre una imagen Google Earth.

extensa altiplanicie ondulada y de colinas situadas entre 4,400 y 4,900 mnsnm, que incluyen pequeños tramados en semicírculos (Nº 3, de la leyenda), que representan megadunas de depósitos y, en círculos con punto central (Nº 4), erupciones habidas entre 1600 y 1667. En la imagen satelital de la Figura 38, esta zona se aprecia en tono gris medio muy homogéneo, que revela una zona sin mayores irregularidades topográficas o suavizadas por las acumulaciones de cenizas.

Una línea continua delgada bajo el Cerro El Volcán, en el mapa de la Figura 37, señala el límite de los paquetes de ignimbritas y lavas cuaternarias de la alta meseta, mientras que más abajo, la línea gruesa y discontinua señala una gran cicatriz semicircular generada por antiguos deslizamientos de masa, que en la imagen satelital de la Figura 38 se ven como grandes descensos montañosos abruptos.

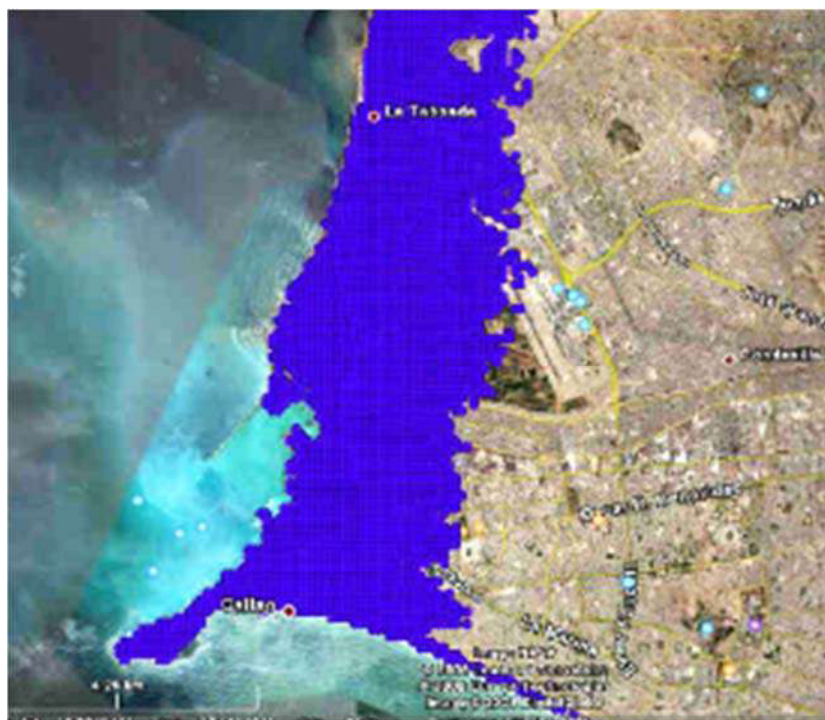
**Figura 40. Mapa de inundación modelizada para el Callao**

La Figura muestra el producto de un modelo numérico que, señala en azul, el área que habría sido inundada por el tsunami de 1746. *Fuente.* (Jiménez & Ortega, s.f., pág. 5)

La Figura 40, muestra una simulación realizada por Jiménez y Ortega (s.f.), aproximadamente para el área alcanzada por las olas en el terreno. El actual

distrito de La Punta fue totalmente cubierto, puesto que la península que ocupa está íntegramente a  $< 5$  msnm. Los distritos de La Perla y Bellavista también fueron cubiertos en gran parte, aunque es posible que algunos sectores de estos distritos situados ~ entre 10 a 20 msnm hayan sido poco o nada afectados por la desigual penetración marina.

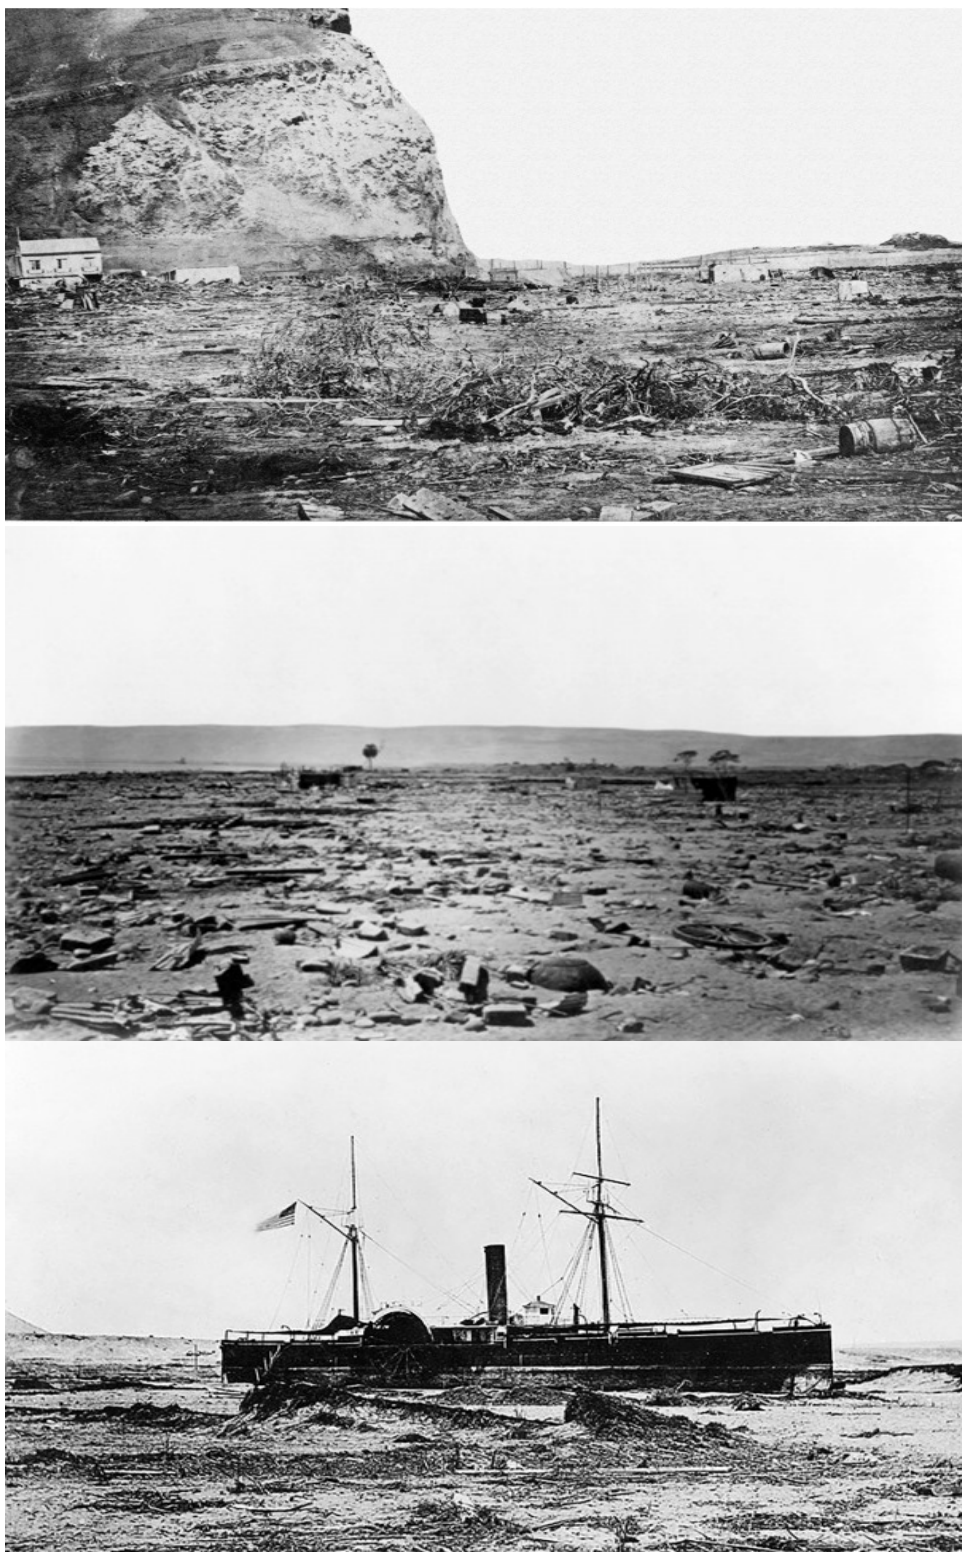
**Figura 42. Fotos de Arica, luego del sismo y tsunami de 1868**  
*Fuente. (Palacios, 2016)*

Las Figura 42 y Figura 43 presentan cuatro fotografías de Arica, días después del sismo y tsunami. Las dos primeras fotos muestran el estado de total devastación de lo que era la ciudad; la primera muestra el Morro de Arica, a cuyo pie se hallaba la parte sur de la ciudad; la segunda, la planicie de la ciudad devastada por el sismo y luego por el tsunami; la tercera, al barco "Wateree", varado en tierra a ~ 500 m de la costa, el único que salvó

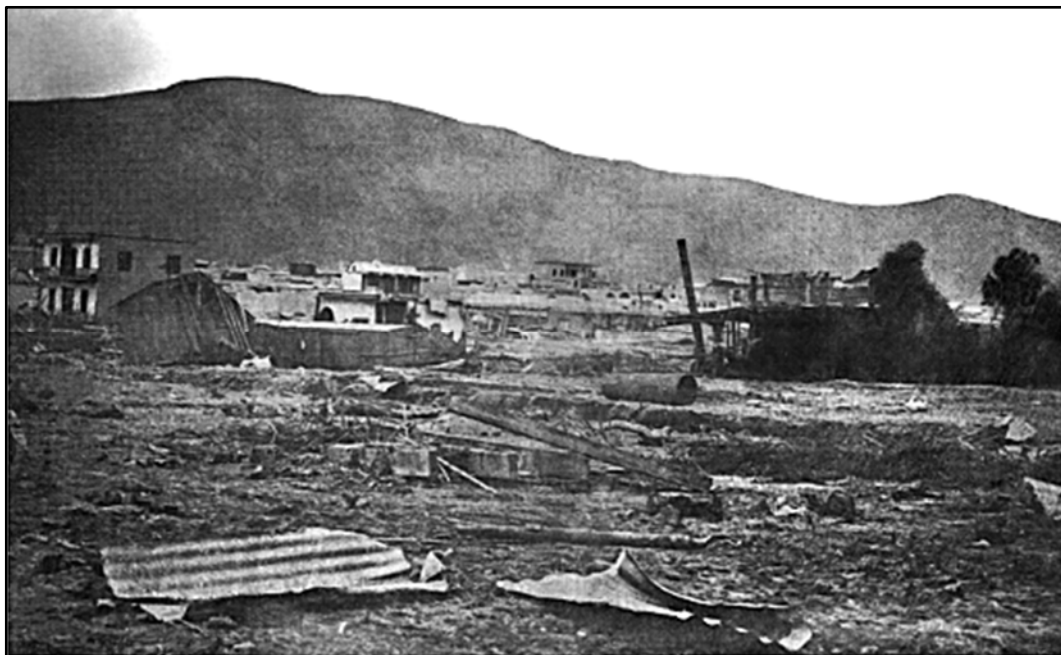
**Figura 44. Foto de Arica, luego del sismo y tsunami de 1877**

Hay que destacar que apenas nueve años después (1877), Arica, al igual que muchas de las poblaciones del sur peruano de entonces, que en esos años se hallaban en proceso de reconstrucción por la destrucción que dejó el sismo de 1868, vuelven a sufrir otro violento terremoto marino costero, esta vez con epicentro frente a Iquique (200 km al sur de Arica). La Figura 44, muestra el estado en que quedó la ciudad de Arica con este nuevo sismo y tsunami.

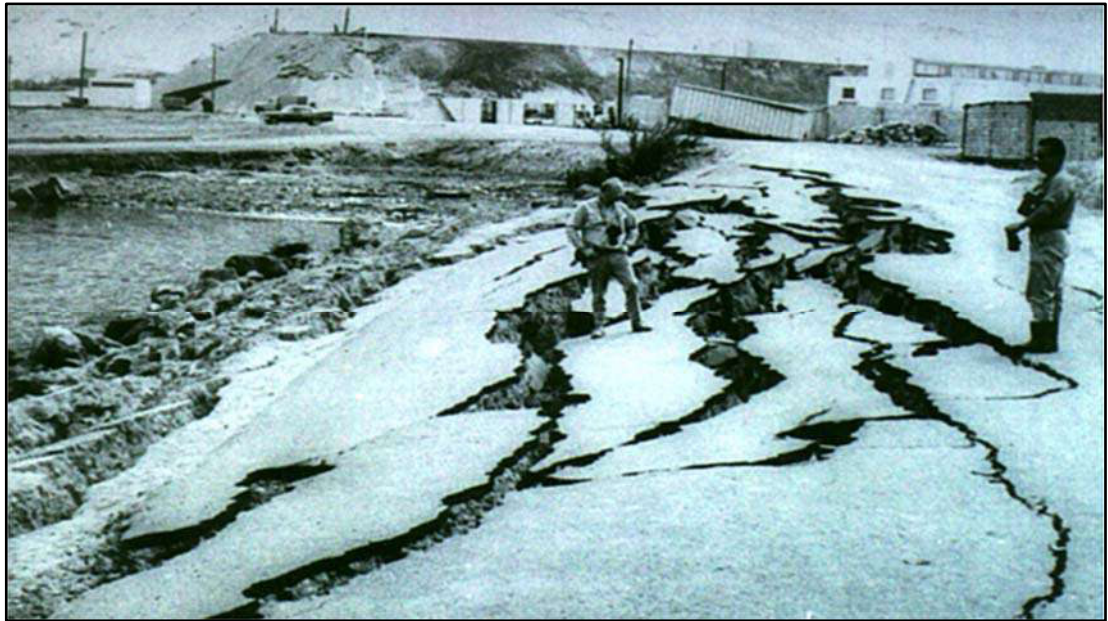
**Figura 59. Licuación y desplazamiento lateral en Chimbote**

La foto superior muestra asentamientos y fisuramientos de la carretera debido a compactación y desplazamiento lateral de depósitos lagunares y de playa.

Entre los efectos físicos habidos en los terrenos de Chimbote se tiene prácticamente todos los fenómenos ligados a la licuación: asentamientos y desplazamientos laterales, hundimientos y elevaciones del terreno, volcanes de arena, salidas de agua subterránea, entre otros, al punto que Alva (2011, pág. 20) señala que los efectos de este sismo dejaron el caso mejor documentado de fenómenos de licuación en el Perú (mayores referencias sobre este peligroso proceso se mencionan en la sección 2.2.3.6.1. Los suelos gruesos. Licuación y otros procesos pág. 62). La Figura 61 muestra el nivel de destrucción casi total, habido en la ciudad de Casma.

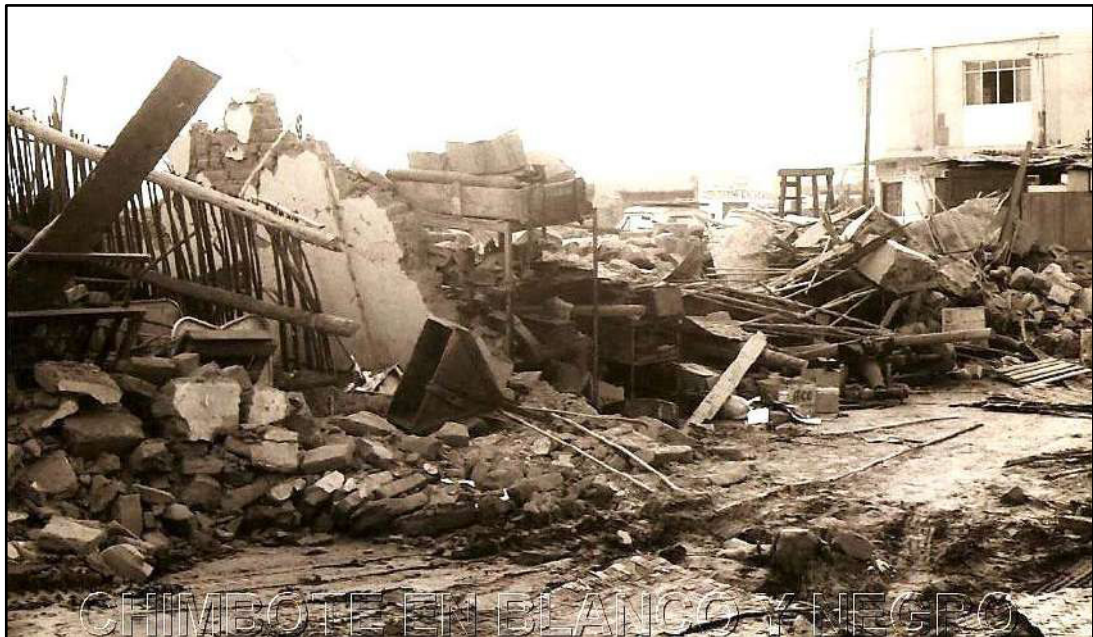
**Figura 60. Severa destrucción en viviendas precarias en Chimbote**

Se muestra la destrucción generalizada que hubo en viviendas de adobe, mayoritarias en la época, lo que en cierto modo explica el alto número de víctimas. *Fuente.* (Chimbote en Blanco y Negro - Fotografías Antiguas de Chimbote, 2011) [https://es-](https://es-es.facebook.com/photo/?fbid=489946981919&set=a.275858411919.149157.256465601919)

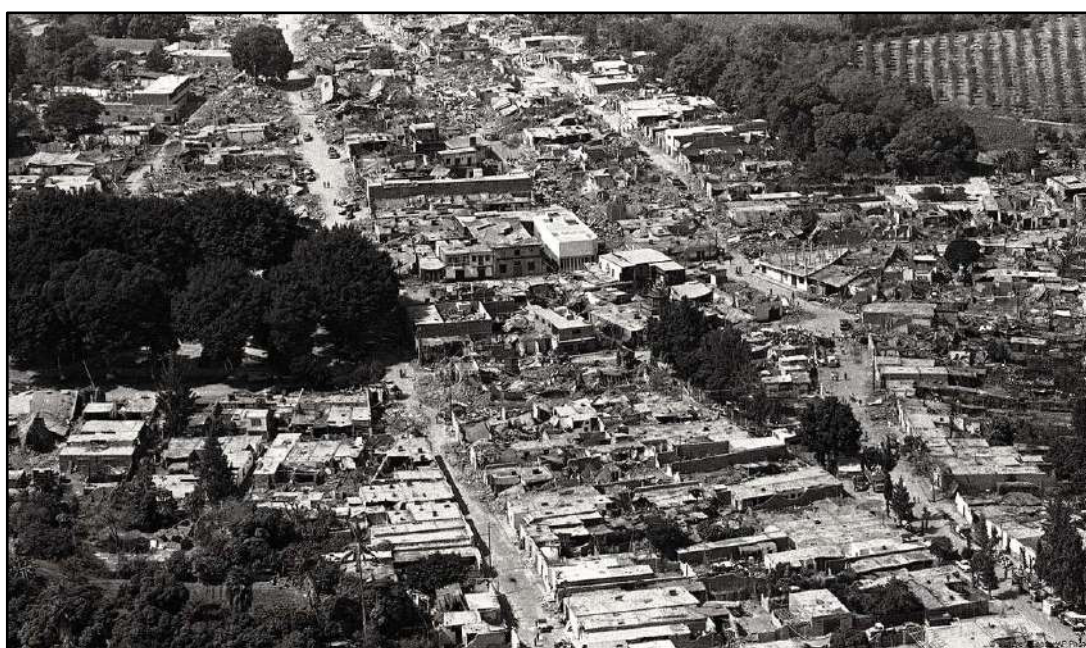
**Figura 61. La Ciudad de Casma, luego del sismo de 1970**

La ciudad de Casma prácticamente en ruinas; un amasijo de adobe destruido, que explicaría el alto número de víctimas mortales. Se puede apreciar que las edificaciones de material noble quedan en pie, aunque tal vez con daños estructurales. Nótese que son calles relativamente anchas con edificaciones de baja altura. Fuente. (Muñoz, 2020) <https://www.dw.com/es/50-a%C3%B1os-tras-el-terremoto-de-%C3%A1ncash-qu%C3%A9-aprendi%C3%B3-per%C3%BA/a-53601637>

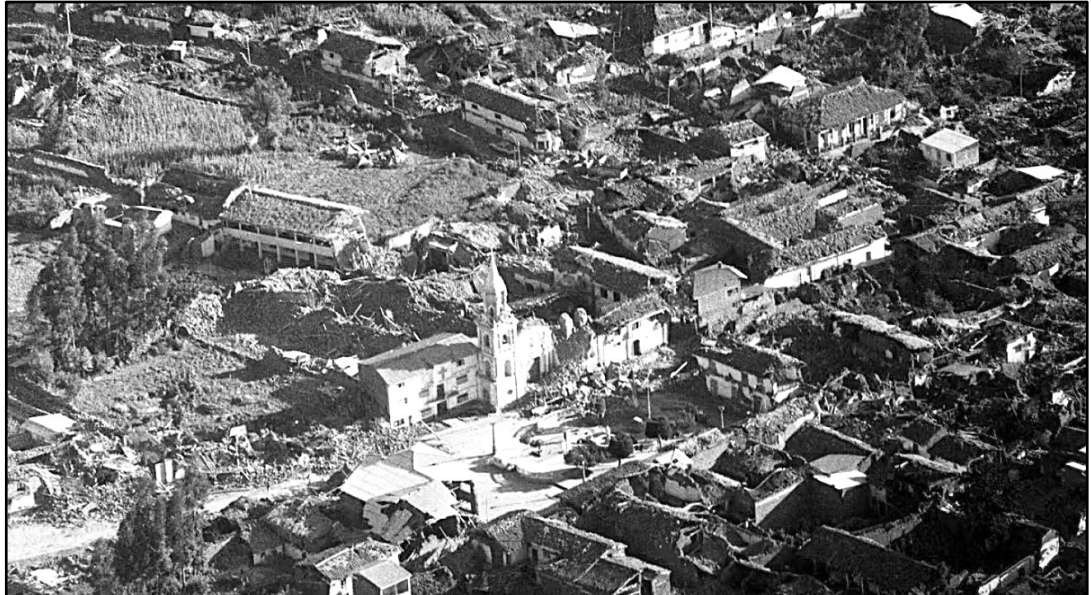
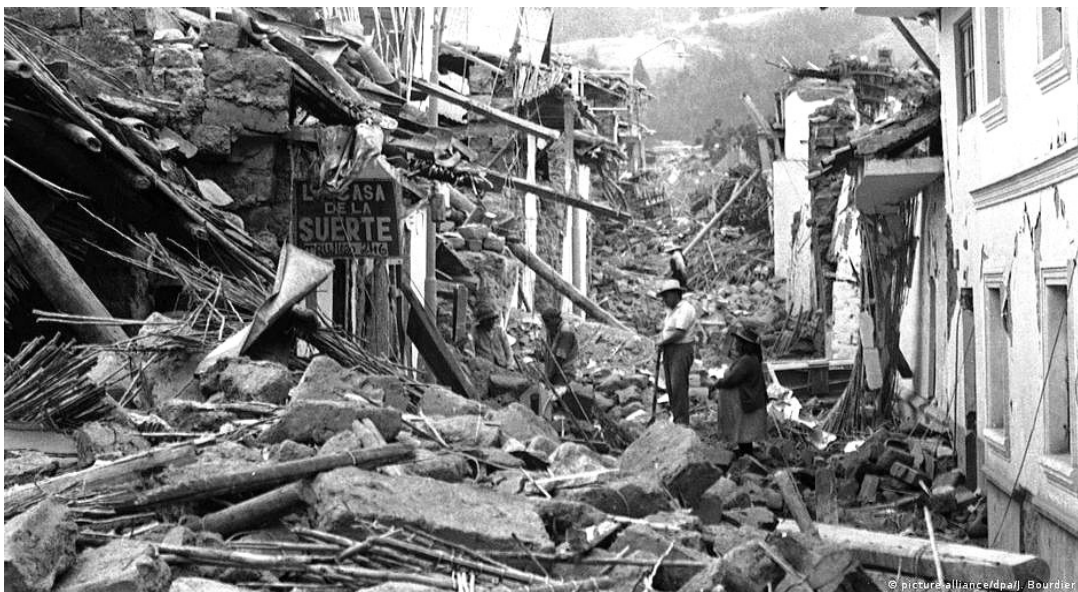
En la foto se puede observar edificaciones en su mayoría de adobe, viviendas de dos pisos altos y tejados, de calles estrechas. Se puede percibir la tradicionalidad de ritmo de vida apacible y poco dinámico económicamente, de la ciudad, muy distinto al de hoy en día. Las Figura 64 y Figura 65, muestran los niveles de destrucción severa en la ciudad, a causa del sismo.

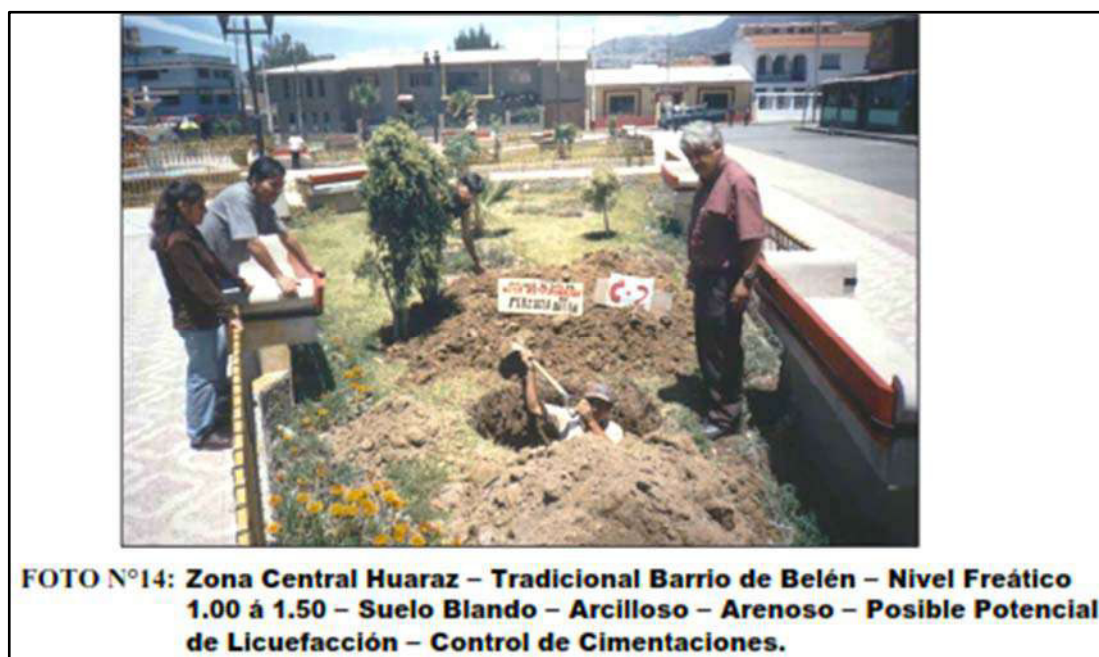
**Figura 66. Características de un suelo céntrico (Barrio de Belén)**

La calicata de la foto presenta las siguientes características:

En cuanto al suelo de Huaraz, el Proyecto INDECI-PNUD (s.f., pág. 33), y por interpretación geomorfológica dice que, “se deduce que es complejo, formado por horizontes limo arenosos, limo-arcillosos, arenosos, aluvionales, fluvio-glaciares y aluviales relacionados con su origen”. Algunos caracteres de un suelo frecuente en la ciudad de Huaraz, se muestran en una calicata de la Figura 66.

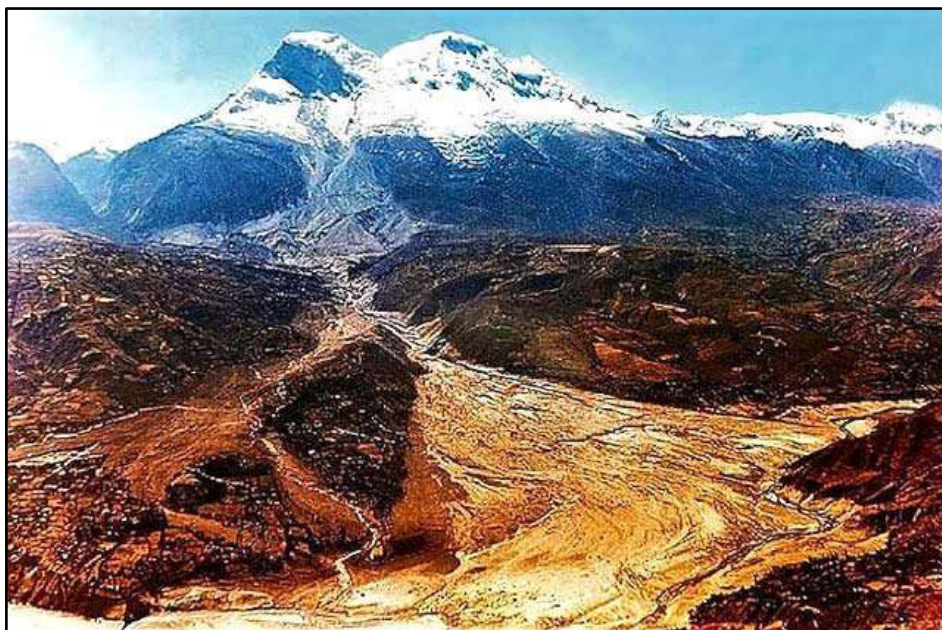
**Figura 68. Alud a causa del sismo de 1970 sobre Ranrahirca**

La Figura 68 muestra, 3 meses después del sismo de mayo de 1970, al alud – aluvión que sepultó a la pequeña ciudad de Yungay y nuevamente al poblado de Ranrahirca. El sismo causó la caída de una pared glaciar (roca y hielo a unos 6,500 - 6600 m de altitud) del pico norte del Huascarán, que se desprendió en caída libre unos ~ 700 m y luego arrastró pendiente abajo, una enorme masa de roca, morrenas y depósitos superficiales a gran velocidad (diversos autores citan más de 200 km/h). Al caer hasta una altitud de unos

4,000 m, la masa tomó el pequeño y profundo valle que drena hacia el río Santa, en cuya desembocadura está el pueblo de Ranrahirca. El recorrido total del aluvión para unos 15 km del valle fue de 2 - 3 minutos.

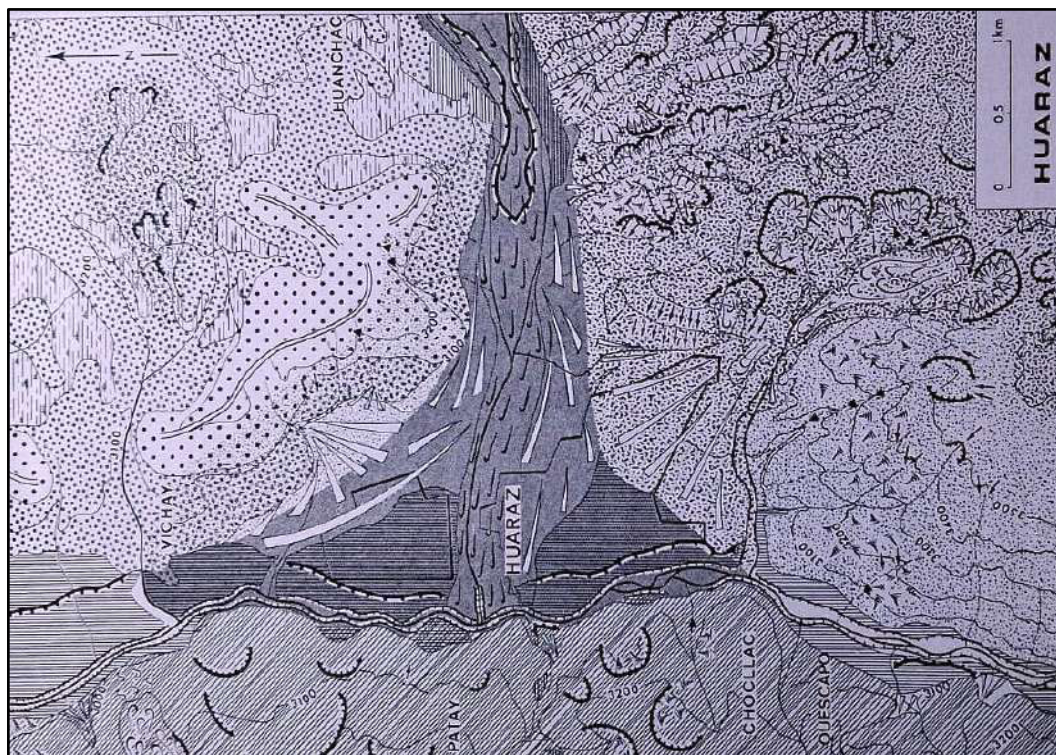
**Figura 71. Mapa geomorfológico de Huaraz**

El caso es que las ciudades se hallan en el valle, y muchas veces en sitios comprobadamente peligrosos, como Huaraz, a la que Tricart señalaba en los años 70 como inviable en su ubicación y que esta debería ser reubicada (ver pág.198). Es que varias ciudades se han emplazado en los abanicos torrenciales por donde descienden los flujos normales y excepcionales de las cumbres glaciales, Huaraz, Ranrahirca y Caraz son ejemplos notables, pero no los únicos. Ver Figura 71.

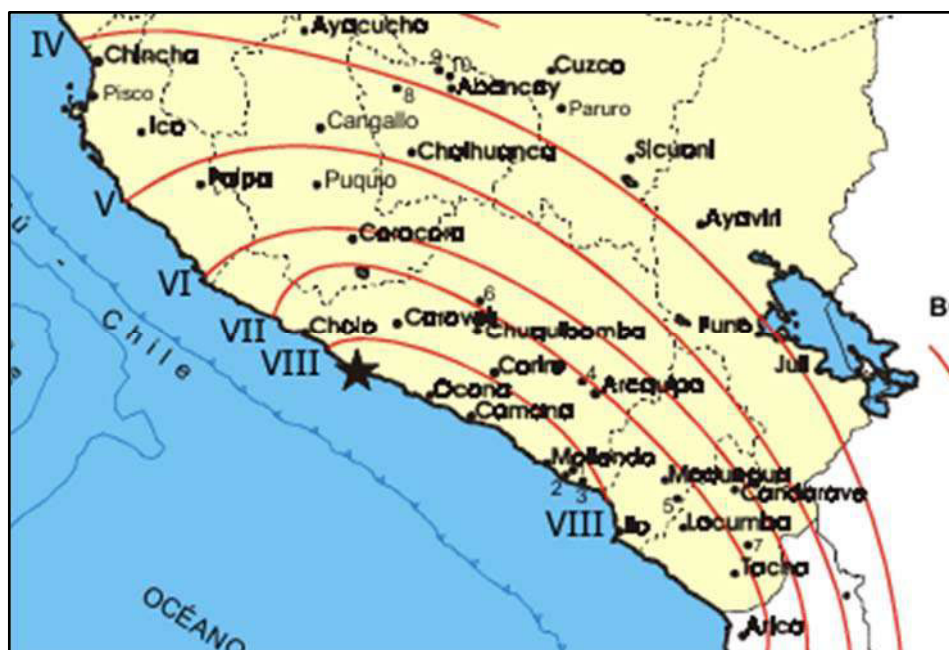
**Figura 72. Sismo de Arequipa, epicentro e isosistas generales**

El mapa muestra que el hipocentro (símbolo en estrella) estuvo ubicado muy cerca de la localidad de Chala. Los valores de las isosistas se extienden en intensidad principalmente hacia el sur, lo que sugiere una clara propagación de la ruptura en esa dirección principal. *Fuente.* (Tavera, 2002, pág. 42).

El sábado 23 de junio, a las 3.33 pm, un potente sismo de M:8.2 y 30 km de profundidad, con epicentro en el mar, cerca de Atico y de la pequeña ciudad de Chala (Kosaka, 2001 y Tavera, 2002, citados en el Cuadro 8). Chala tenía ese año alrededor de 10,000 habitantes. La Figura 72 presenta el mapa de isosistas general para el territorio afectado, pudiéndose ver que la ciudad de Chala, que está más próxima al epicentro, se ubica entre las isosistas VII y VIII, mientras que Camaná y Mollendo, más alejadas, se encuentran dentro de la isosista que va de VIII a IX. Es decir, a una distancia mayor hacia el sur los daños fueron más intensos. Las distancias son considerables: Chala está a solo unos 40 km del epicentro; Camaná, a 150 km; Mollendo, a 230 km; Ilo, a 325 km; Tacna a 450 km. Entre las ciudades de la Sierra, Caravelí, (capital provincial del territorio en que fue el epicentro), está a 70 km del epicentro; la

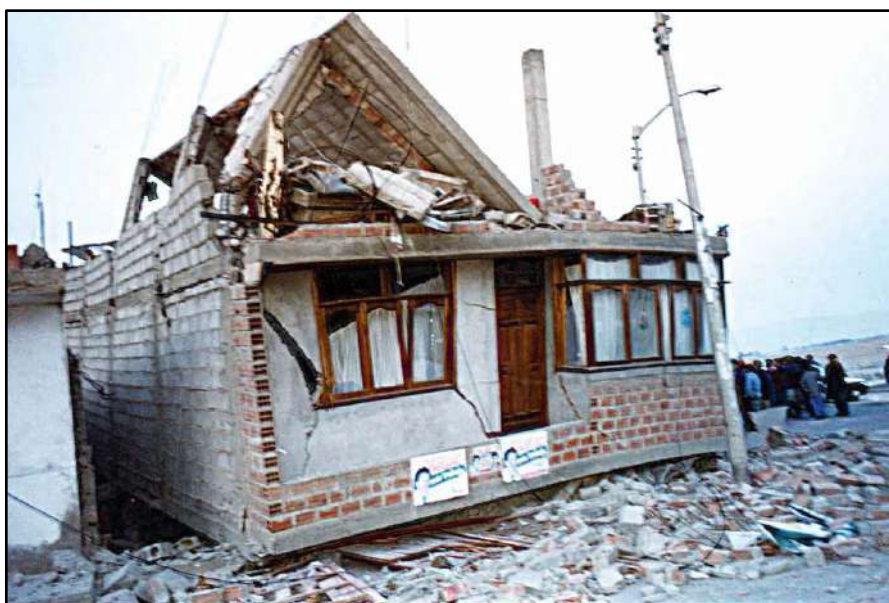
**Figura 73. Efectos del sismo en una vivienda en Tacna**

Tavera (2002, pág. 1), señala que el número de muertos en toda la región afectada fue de 74, y 64 desaparecidos; 2689 heridos. Es, un número de víctimas bastante bajo considerando lo potente que fue este sismo. Las víctimas y daños económicos y materiales se produjeron sobre todo hacia el sureste del epicentro, habiendo sido la intensidad bastante alta (entre VII y VIII) hasta Tacna y Arica, esta última, a 500 km del epicentro, mientras que, por el norte, Puquio, situada a la tercera parte de la distancia que hay entre el epicentro y Tacna, registró una intensidad de solo V a VI, ya irrelevantes. La violencia del sismo en la zona sur se evidencia, por ejemplo, en la Figura 73, que muestra una vivienda, ya inhabitable, en Tacna, muy lejos del epicentro., en la que se aprecia que el segundo piso de la vivienda ha colapsado, inhabitable. El terreno ha sufrido asentamientos diferenciales que causaron los severos daños a la edificación que es de material noble.

El severo daño producido en la vivienda no es un efecto singular; sino un reflejo común del severo daño que este sismo produjo en todo Tacna. Si bien el número de víctimas mortales y desaparecidos fue afortunadamente pequeño, no fue así en cuanto al número de damnificados, que pueden estimarse en unas 300,000 personas, que perdieron sus viviendas o que quedaron severamente afectadas, siendo este un efecto más acorde a la potencia que tuvo el sismo. La Figura 74, muestra el número de viviendas afectadas, por departamento en toda el área.

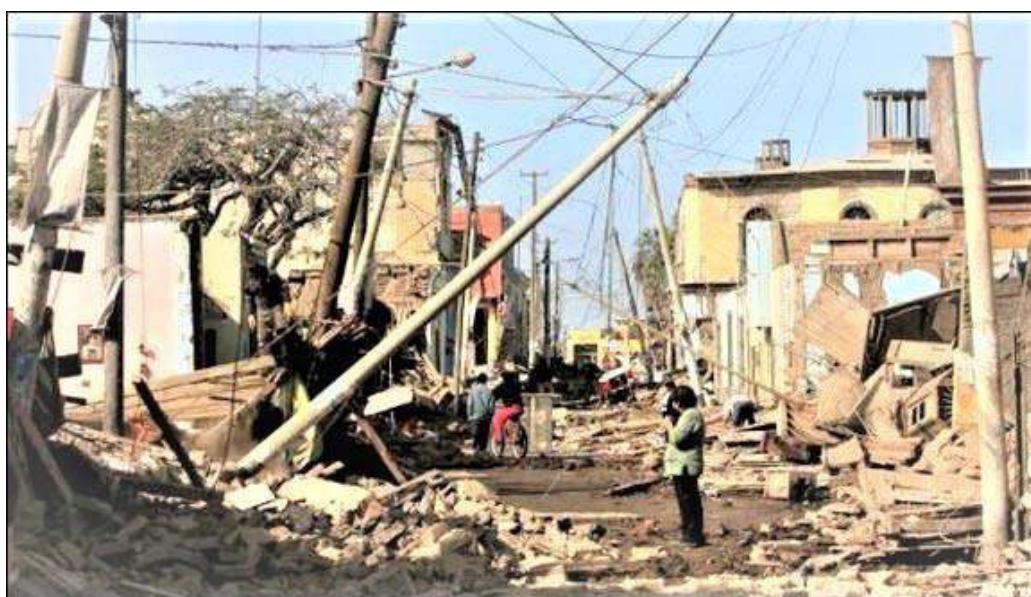
**Figura 75. Calle céntrica de Moquegua, a días de ocurrido el sismo**

La Figura 75 muestra una calle de la ciudad de Moquegua, situada en la parte baja de la Sierra occidental, a 350 km del epicentro, unos días después del sismo.

Nótese el severo nivel destructivo. *Fuente.* (Apaza, 2015)

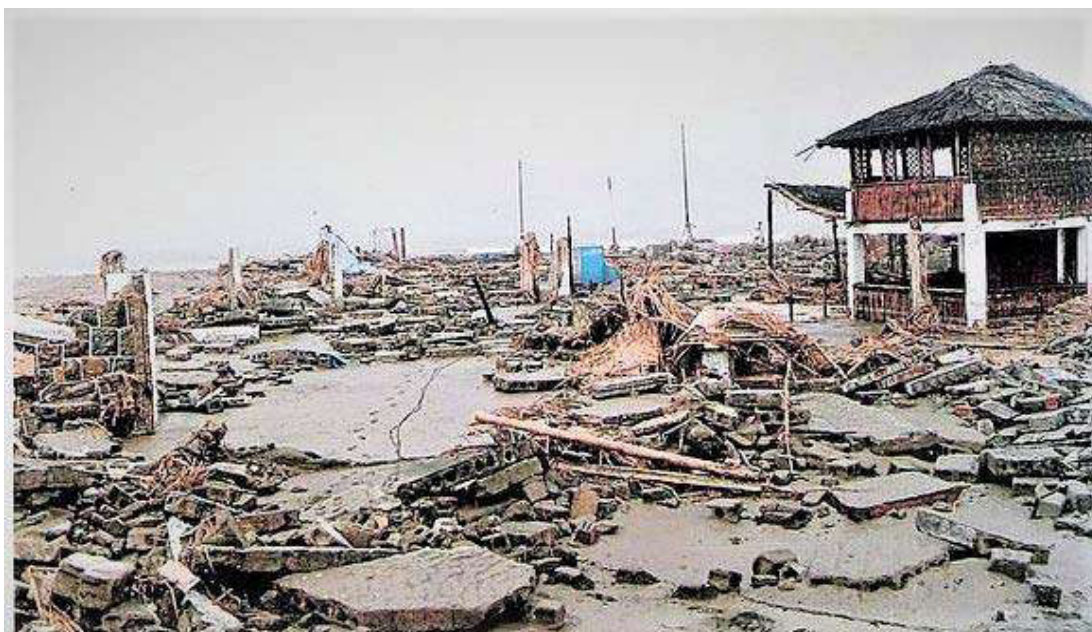
**Figura 78. Daños causados por el tsunami en el balneario La Punta**  
**Fuente.** (Hanco, 2018) <https://diariocorreo.pe/edicion/arequipa/el-tsunami-que-destruyo-la-punta-en-camana-798641/?ref=dcr>

Camaná es una urbe un tanto alargada, cuya longitud es de casi 2.5 km. En su borde más cercano al mar (a 1,6 km), donde las viviendas están a 10 - 11 msnm. La mayor parte de la ciudad se halla entre 14 – 16 msnm (datos altitudinales observados en Google Earth). Los barrios recientes (La Pampa, San Gregorio y otros), se hallan por encima de 50 msnm. De modo que el oleaje máximo de 6 – 7 m solo afectó las tierras más bajas y cultivadas, y como área habitada, solo al balneario veraniego La Punta. El tsunami de 2001 llegó hasta la base de los cerros por donde pasa la Carretera Panamericana rumbo a Arequipa, la cual se halla entre 500 a 600 m de la línea litoral (medición en campo). La Figura 78 muestra el nivel de daños que causó el tsunami en su sector más destruido (en otros sectores muchas viviendas bien construidas tuvieron daños menores), y la Figura 79, muestra el área que llegó a ser inundada por el tsunami.

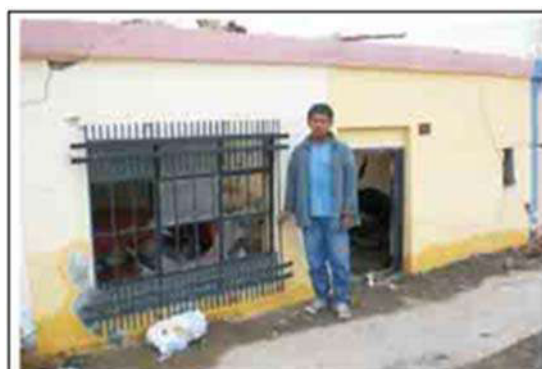
F-4.13.1 En Tambo de Mora hubo licuación generalizada de suelos. Numerosas casas se hundieron unos 80 cm. En Calle Nueva se hundió una fila de viviendas.

Hundimientos y levantamientos generalizados del suelo, así como corrimientos y desplazamientos laterales que provocaron daños estructurales severos y hasta colapsos totales al 70% de edificaciones en este distrito, que tiene una marcada predominancia de suelos granulares mal graduados y, sobre todo, saturados o de napas freáticas superficiales que favorecen la licuación y todos sus procesos colaterales. Los textos inferiores en las fotos son originales del autor. *Fuente.* (Kuroiwa J. , 2010, pág. 12)

oficinas, hoteles un tanto densos. Lima - Callao, ya escapan casi totalmente a este patrón, donde algunos distritos modernos tienen avenidas llenas de edificios de más de 20 pisos, y muchos distritos populosos con calles poco amplias pero dominadas por edificios de 4 a 8 pisos. La Figura 81, muestra la severidad con que este sismo afectó las ciudades del área, mostrando una serie de movimientos del suelo relacionados con licuación.

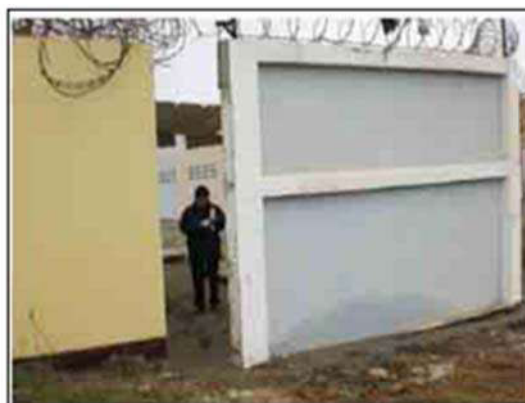
F-4.13.3 Desplazamiento horizontal del suelo (*lateral spread*). Los muros estaban unidos y se abrió una "puerta".

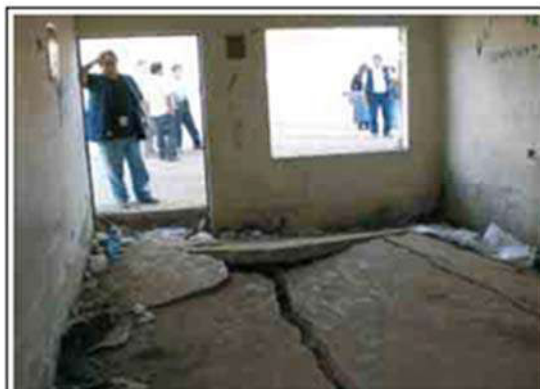
F-4.13.5 Los muros, por su propio peso y el de los techos, se hundieron más que los pisos que se "levantaron", quedando las viviendas totalmente inhabitables.

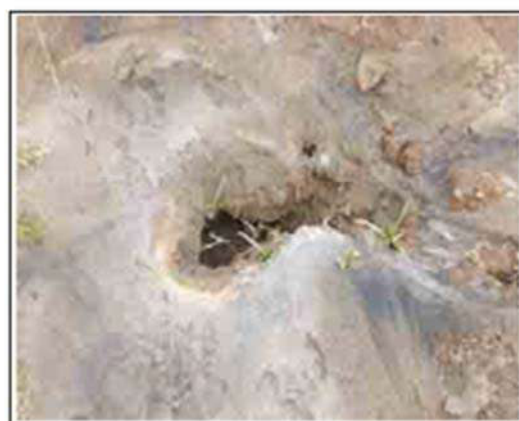
**Figura 81. Efectos del sismo en edificaciones de Tambo de Mora**

F-4.13.6 "Volcán de arena" producto de licuación masiva de la arena saturada de agua.
