## **La geografía del riesgo sísmico en las ciudades de la Costa y Sierra del Perú**

### **TESIS**

Para optar el Grado Académico de Magíster en Ciencias  
Ambientales con mención en Gestión y Ordenamiento Ambiental  
del Territorio

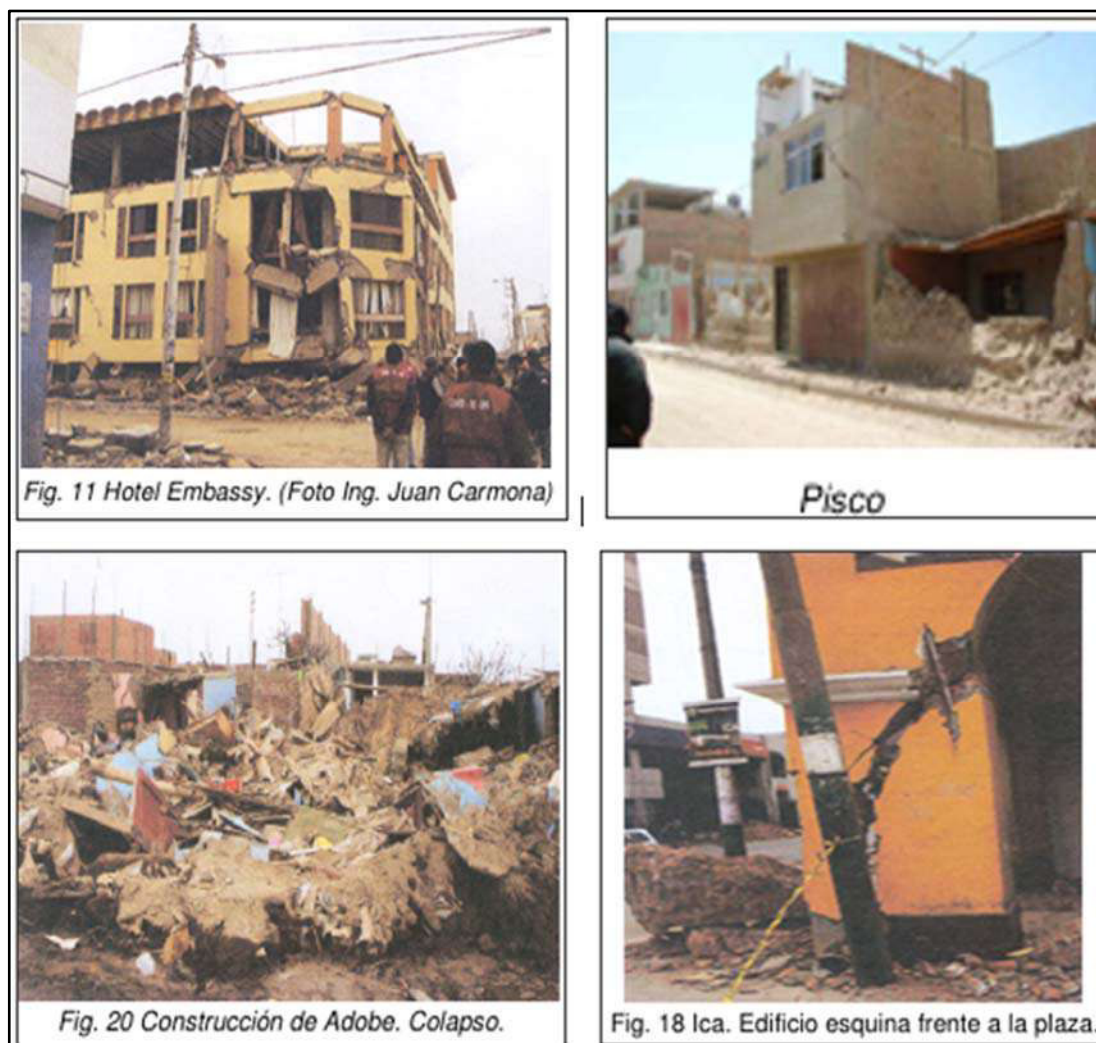
**Figura 82. Efectos del sismo en edificaciones de Pisco e Ica**

La primera fila muestra daños severos en la ciudad de Pisco, en edificaciones de material noble. El hotel Embassy era un edificio de cinco pisos, donde, a decir de Kuroiwa (2010, pág. 10), “las columnas de los primeros pisos fallaron completamente”. Es así que un número indeterminado de personas quedaron sepultadas bajo los pisos superiores que, felizmente no colapsaron del todo. La segunda fila muestra daños severos en edificaciones de material noble en plena Plaza Mayor y colapsos torales en viviendas de adobe, lo cual fue el caso frecuente en las ciudades y pequeños pueblos de las provincias del norte y centro de Ica. *Fuente.* (Giuliani, 2008, págs. 6-8).

En 2007, Tambo de Mora era una pequeña urbe, casi rural, de viviendas bajas, muchas de adobe en calles bien amplias (y aún sigue siéndolo). En cambio, Pisco, capital de la provincia, ya tenía edificaciones mayores de material noble. Esta ciudad tiene también amplias áreas de suelo licuable, y los daños también fueron severos, como se ve en la Figura 82.
