**Evaluación geotécnica de taludes para definir sus  
estabilidades, en la carretera de la playa Chorrillos del  
distrito de Chancay**

**TESIS**

Para optar el Grado Académico de Magíster en Geología con  
mención en Geotecnia

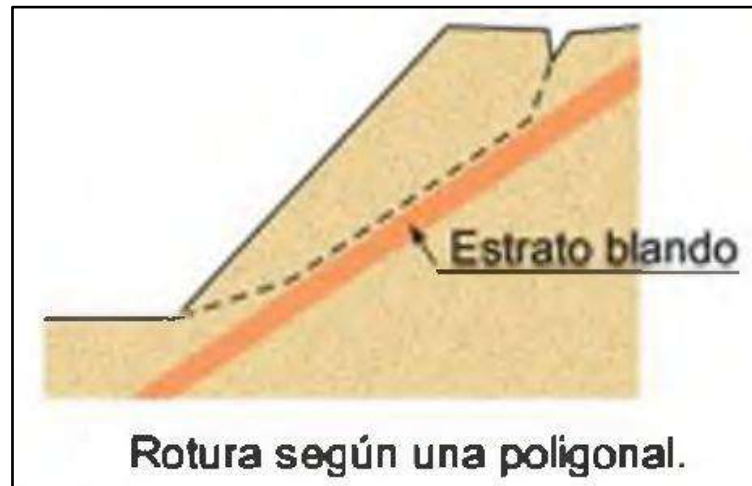
**Figura 6. Tipo de falla circular poligonal de talud en suelos.**

Si el talud posé estratos de diferentes propiedades geotécnicas, la forma de la falla puede tener un comportamiento de una superficie planar que se asemeja mucho a una superficie poligonal, esta es conformada por diferentes tramos de planos, esto puede ser observado en la Figura 6.

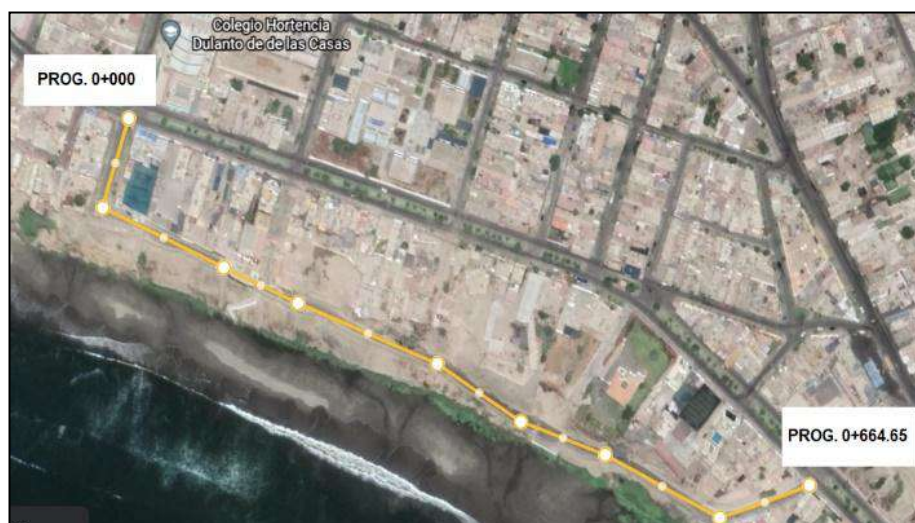
**Figura 19. Localización de la población de estudio. Google Earth (2021)**

La carretera tiene como progresivas que van de norte a sur y empieza de la progresiva KM 0+000 al KM 0+664 (Figura 19).

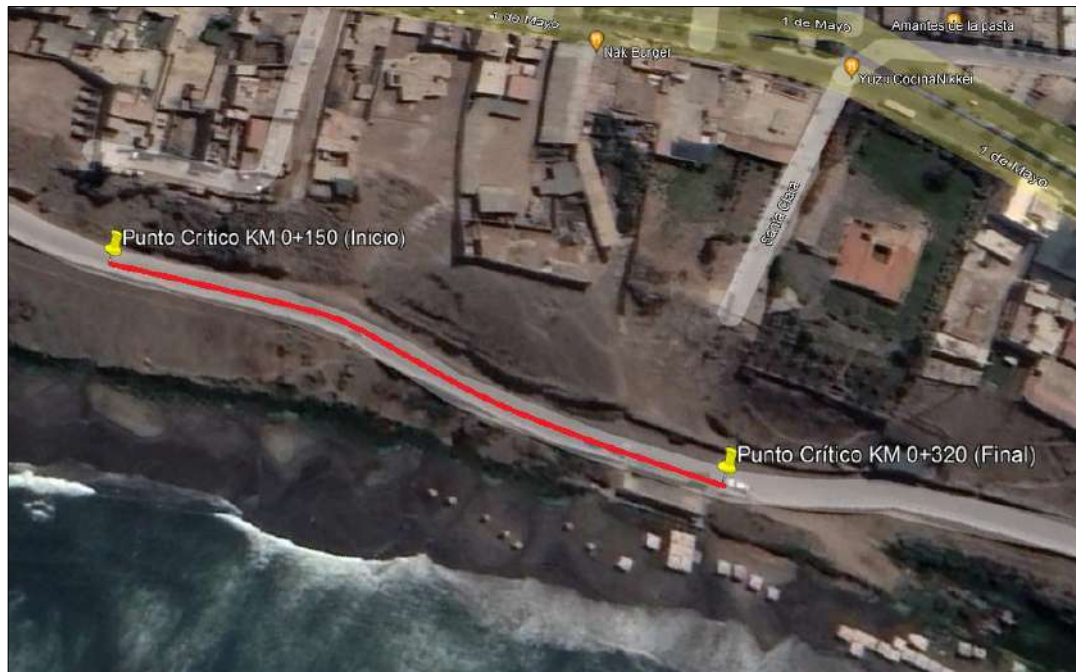
**Figura 20. Localización de la muestra de estudio. Google Earth (2021)**

La muestra se ubica desde la progresiva KM 0+150 hasta la progresiva KM 0+320 (Figura 20).

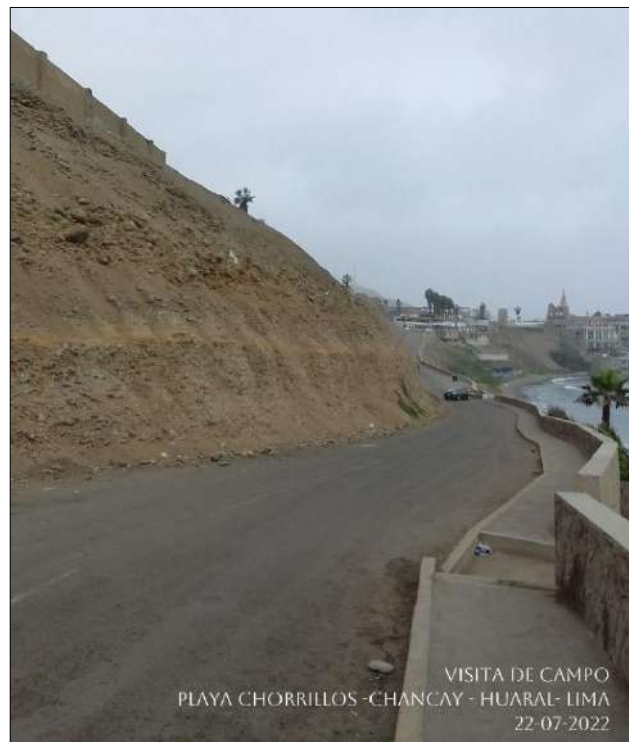
***Figura 21. Reconocimiento en campo del área de investigación. El Autor (2022)***

Como primer aspecto, para la delimitación de una parte de la población conocida como muestra, se consideraron la geometría del talud, la geología

mediante la identificación visual de estratos, la pendiente, y el número de edificaciones construidas en la cabeza del talud (Figura 21 y Figura 22).

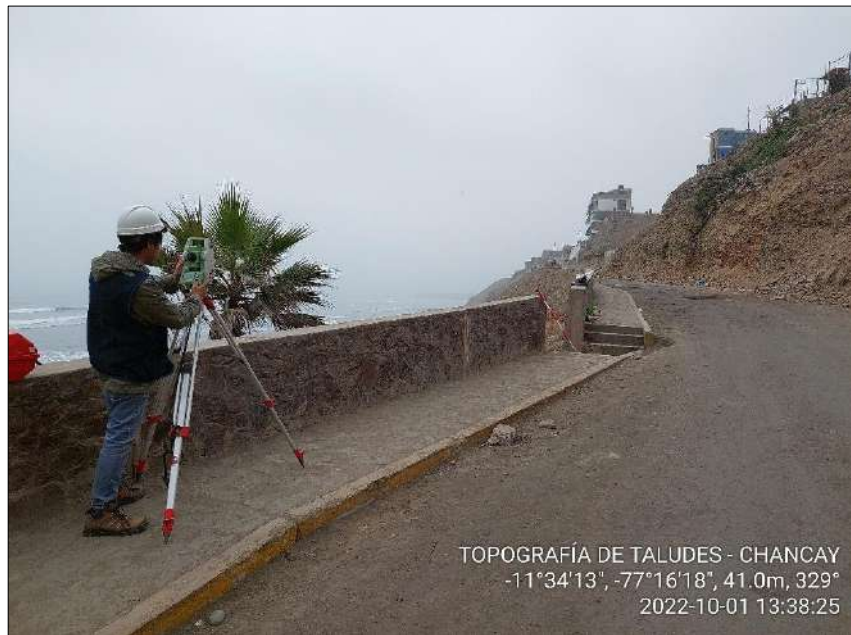
***Figura 23. Levantamiento topográfico de los taludes. El Autor (2022)***

El trípode se ubicó y se niveló en los puntos de control, para la colocación de la Estación Total, con ello en cada punto de control se realiza una vista al punto adyacente para la obtención de una línea de referencia, el uso del GPS fue importante, para asegurar que los puntos estén en la orientación del norte geográfico.

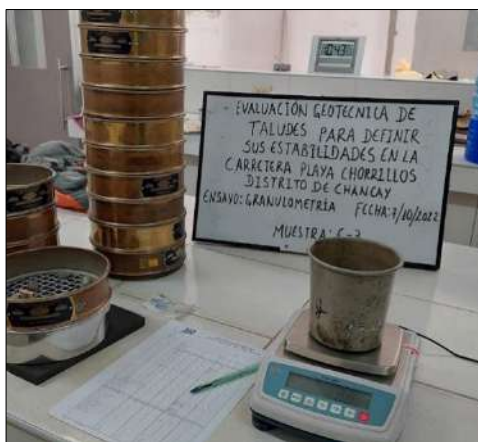
**Figura 31. Ensayo granulométrico: muestra E-3. El Autor (2022)**

Por el motivo de clasificar los suelos de las muestras extraídas de cada estrato, se tomó como referencia las normas: MTC E 107, MTC E 110 y

MTC E 111 del Manual de Ensayo de Materiales (2016) del Ministerio de Transportes y Comunicaciones (MTC), como también las normas ASTM D – 422 y ASTM D – 4318, para determinar el tamaño de las partículas de la muestra por el ensayo granulométrico por tamizado, y para los suelos finos se realizó los ensayos de Límites de Atterberg obteniendo datos que fueron usados para clasificación de suelos por el método de Sistema Unificado de Suelos (SUCS).

Mediante la determinación de cada muestra señalada en la Tabla 9 y gracias al procedimiento que indican dichas normas, al uso de instrumentos normalizados y a la recopilación de datos, se identificó 3 diferentes tipos de suelo:

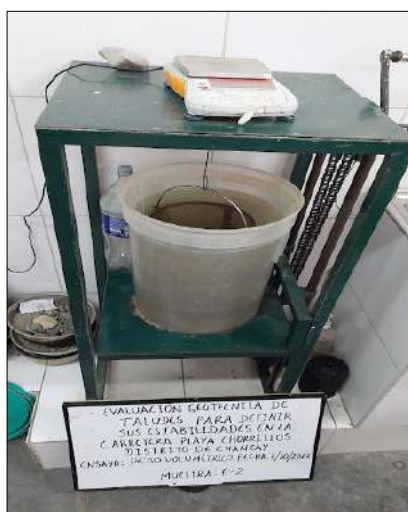
**Figura 32. Ensayo del peso volumétrico de los suelos: muestra E-2. El Autor (2022)**

Este ensayo fue ejecutado mediante el método de inmersión en agua con cada muestra inalterada, extraída en forma de cubos de aproximadamente 0.10 cm de arista. Es necesario pesarla previamente en una balanza calibrada con precisión de 0.01 g. Al realizar el pesado de la muestra en forma de prisma, se cubrió toda la superficie de cada muestra con parafina fundida para impermeabilizarla, y una vez enfriada se procedió a pesarla nuevamente. Luego, con ayuda de un contenedor con agua, se pesó en su interior una rejilla suspendida en el líquido, con el fin de tarar su peso y obtener el peso neto de cada muestra colocada en su interior; esta acción se observa en la Figura 32.

Con los procedimientos antes descritos, y determinando la densidad de la parafina en 0.92 (g/cm<sup>3</sup>), se obtuvo los datos requeridos para poder hallar el volumen de la muestra analizada ( $V_s$ ) con la siguiente ecuación:

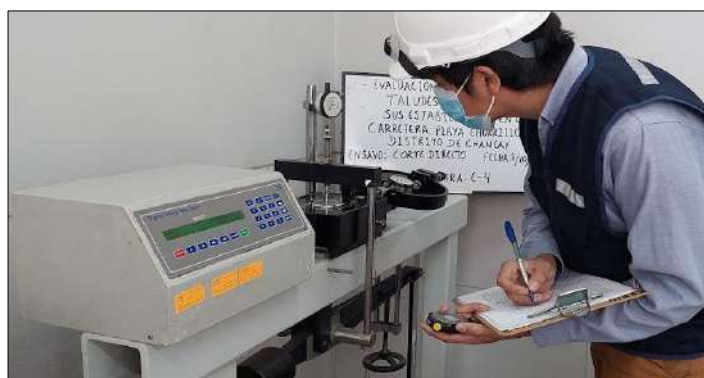
**Figura 33. Obtención de la deformación unitaria de la muestra E-4**

Para conocer los últimos parámetros obtenidos en el laboratorio, requeridos en el presente proyecto, se tomaron como referencia los procedimientos establecidos en las normas vigentes: MTC E 123 y ASTM D 3080. El objetivo del presente ensayo de laboratorio es evaluar la resistencia del suelo frente a la fuerza cortante, lo cual se logra mediante la aplicación de cargas verticales y horizontales sobre la muestra analizada. Los parámetros que permiten estimar esta resistencia son la cohesión y el ángulo de fricción, los cuales son determinados mediante el uso de equipos de corte debidamente calibrados. Este equipo emplea un contenedor de sección cuadrada, dividido en dos partes, que permite ejecutar el procedimiento de corte. Durante la aplicación de las cargas en el equipo, se obtienen las deformaciones unitarias registradas en intervalos definidos por la norma, siendo estos tiempos medidos con precisión mediante un cronómetro (Figura 33).

Cabe resaltar que las muestras ensayadas, fueron muestras pasantes de la malla N°4 como indica las normas mencionadas. Luego del cálculo de los datos obtenidos se obtuvieron los parámetros cohesión y ángulo de fricción de cada muestra que se muestran en la Tabla 16.
