# **Universidad Nacional Mayor de San Marcos**

## **Análisis geotécnico para la estabilidad de taludes del sector av. Ferrocarril cruce con el río Anya, San Pedro de Saño, Huancayo, región Junín**

### **TESIS**

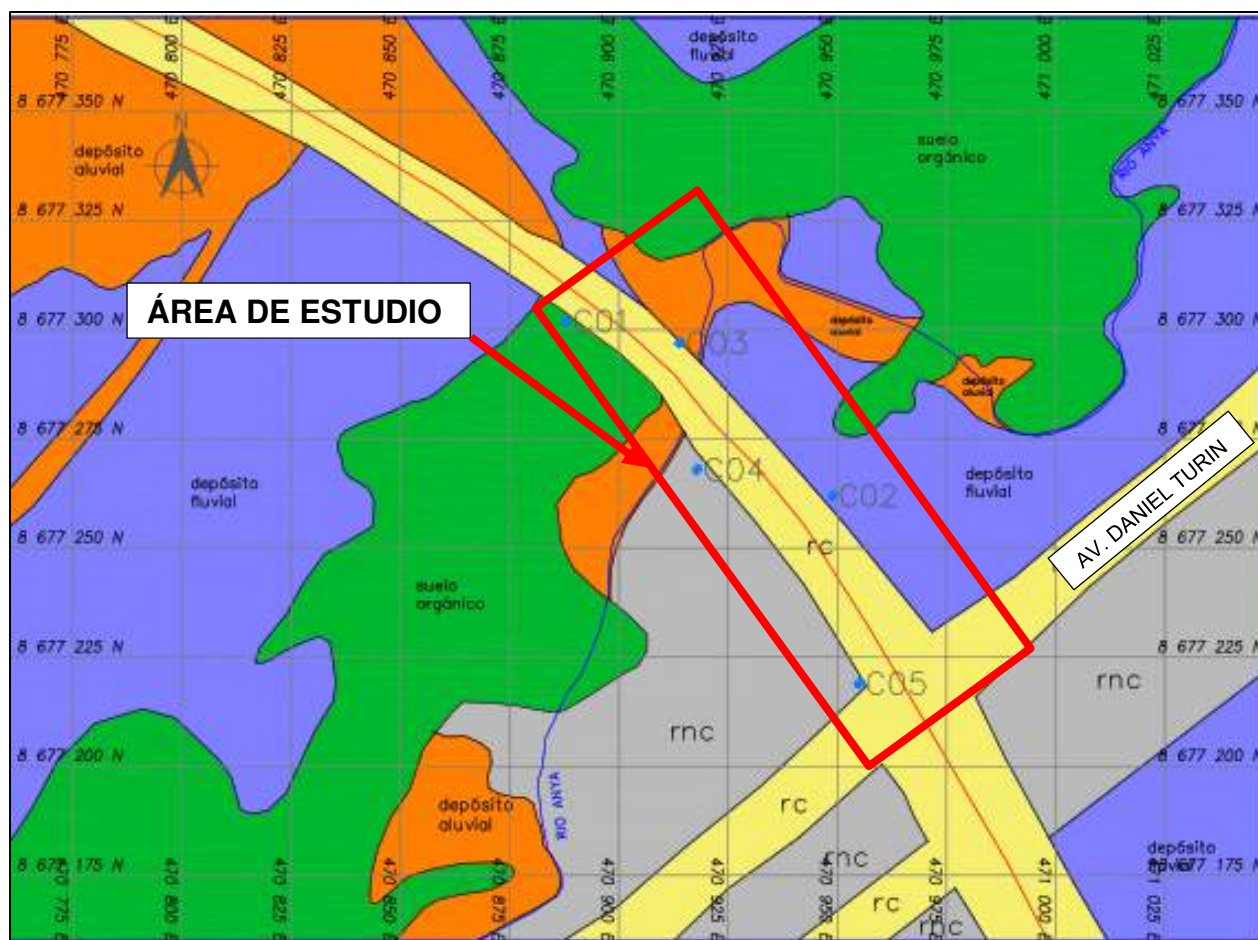
- Depósito aluvial: formado por materiales transportados y sedimentados por flujos. Este tipo de depósito se encuentra en la parte norte y suroeste del área de estudio y están caracterizadas visualmente por materiales gravosos con clastos subredondeados en matriz arenosa y limosa, presenta un espesor estimado de 2 a 15 m.
- Depósito fluvial: formado por materiales transportados por el agua del río Anya. Este tipo de depósito se encuentra en la parte noreste y oeste del área de estudio y se caracteriza por presentar material gravoso gruesos y finos, arenas bien gradadas en matriz limo arcilloso. Estos materiales son de consistencia sueltas en suelos granulares y blandas a firmes en suelos finos, presenta un espesor estimado de 1 a 5 m.

**Figura 8. Geología local del área de estudio.**

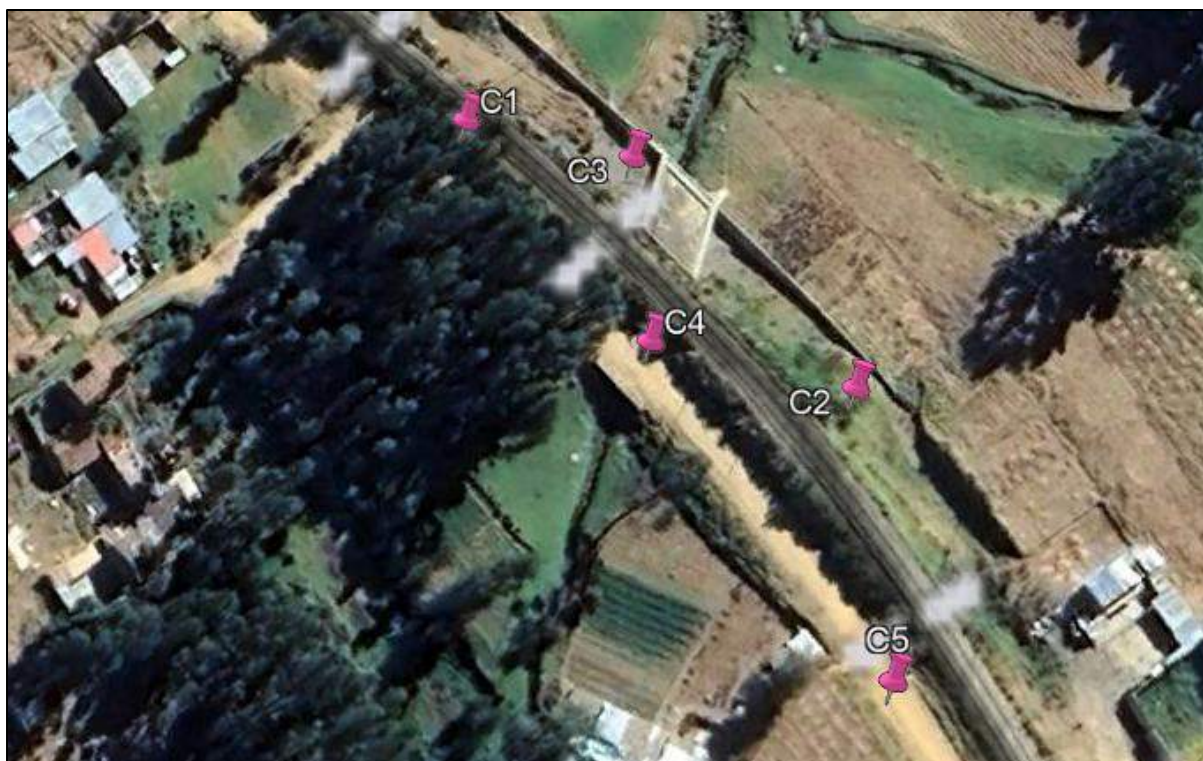
**Figura 10. Ubicación de calicatas.**

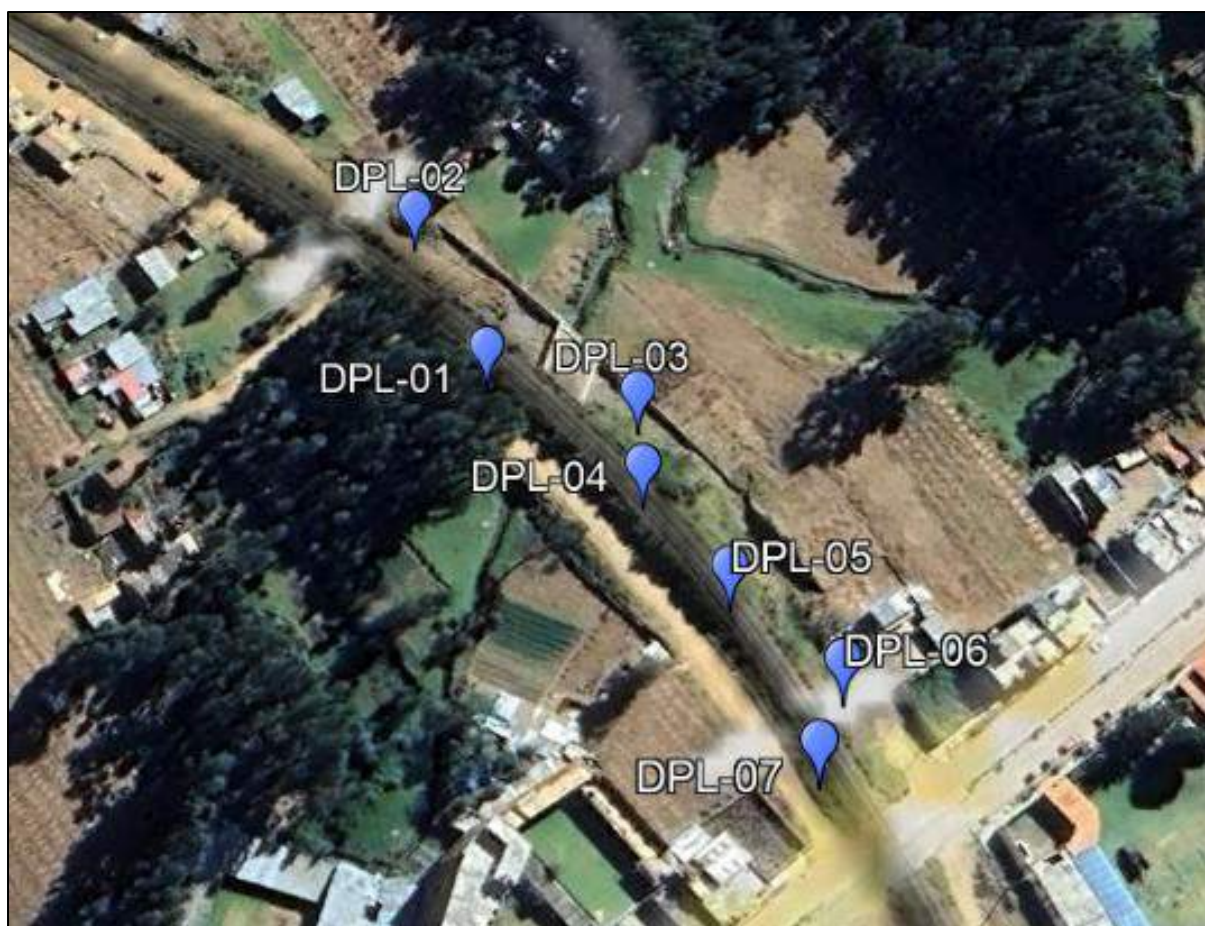
Los valores obtenidos permitieron corroborar los niveles de consistencia del subsuelo. Las profundidades a las que se presentó el rechazo, varía de 1.70 m a 3.10 m, se infiere que el suelo es competente a estas profundidades. La Tabla 6.3 muestra el resumen de ensayos de penetración dinámica ligera y los resultados se encuentran en el Anexo A.3.

**Figura 11. Ubicación de ensayos DPL.**

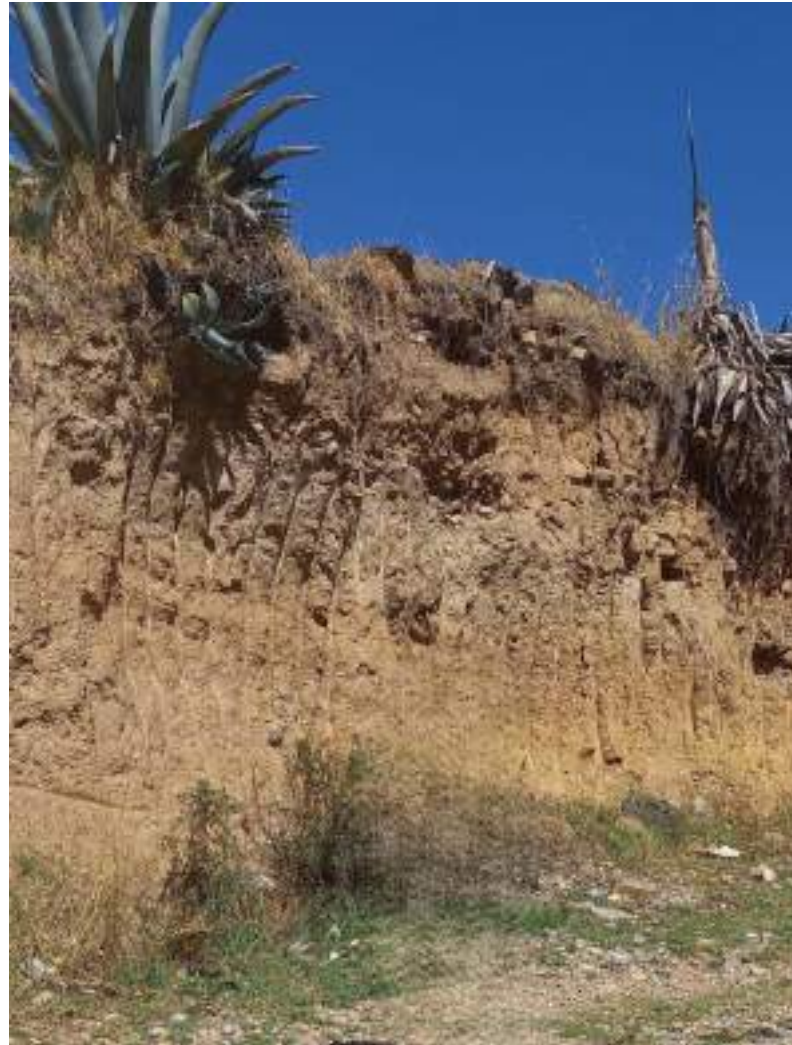
**Foto N°6:** Contacto entre la unidad superior GP e inferior CL.

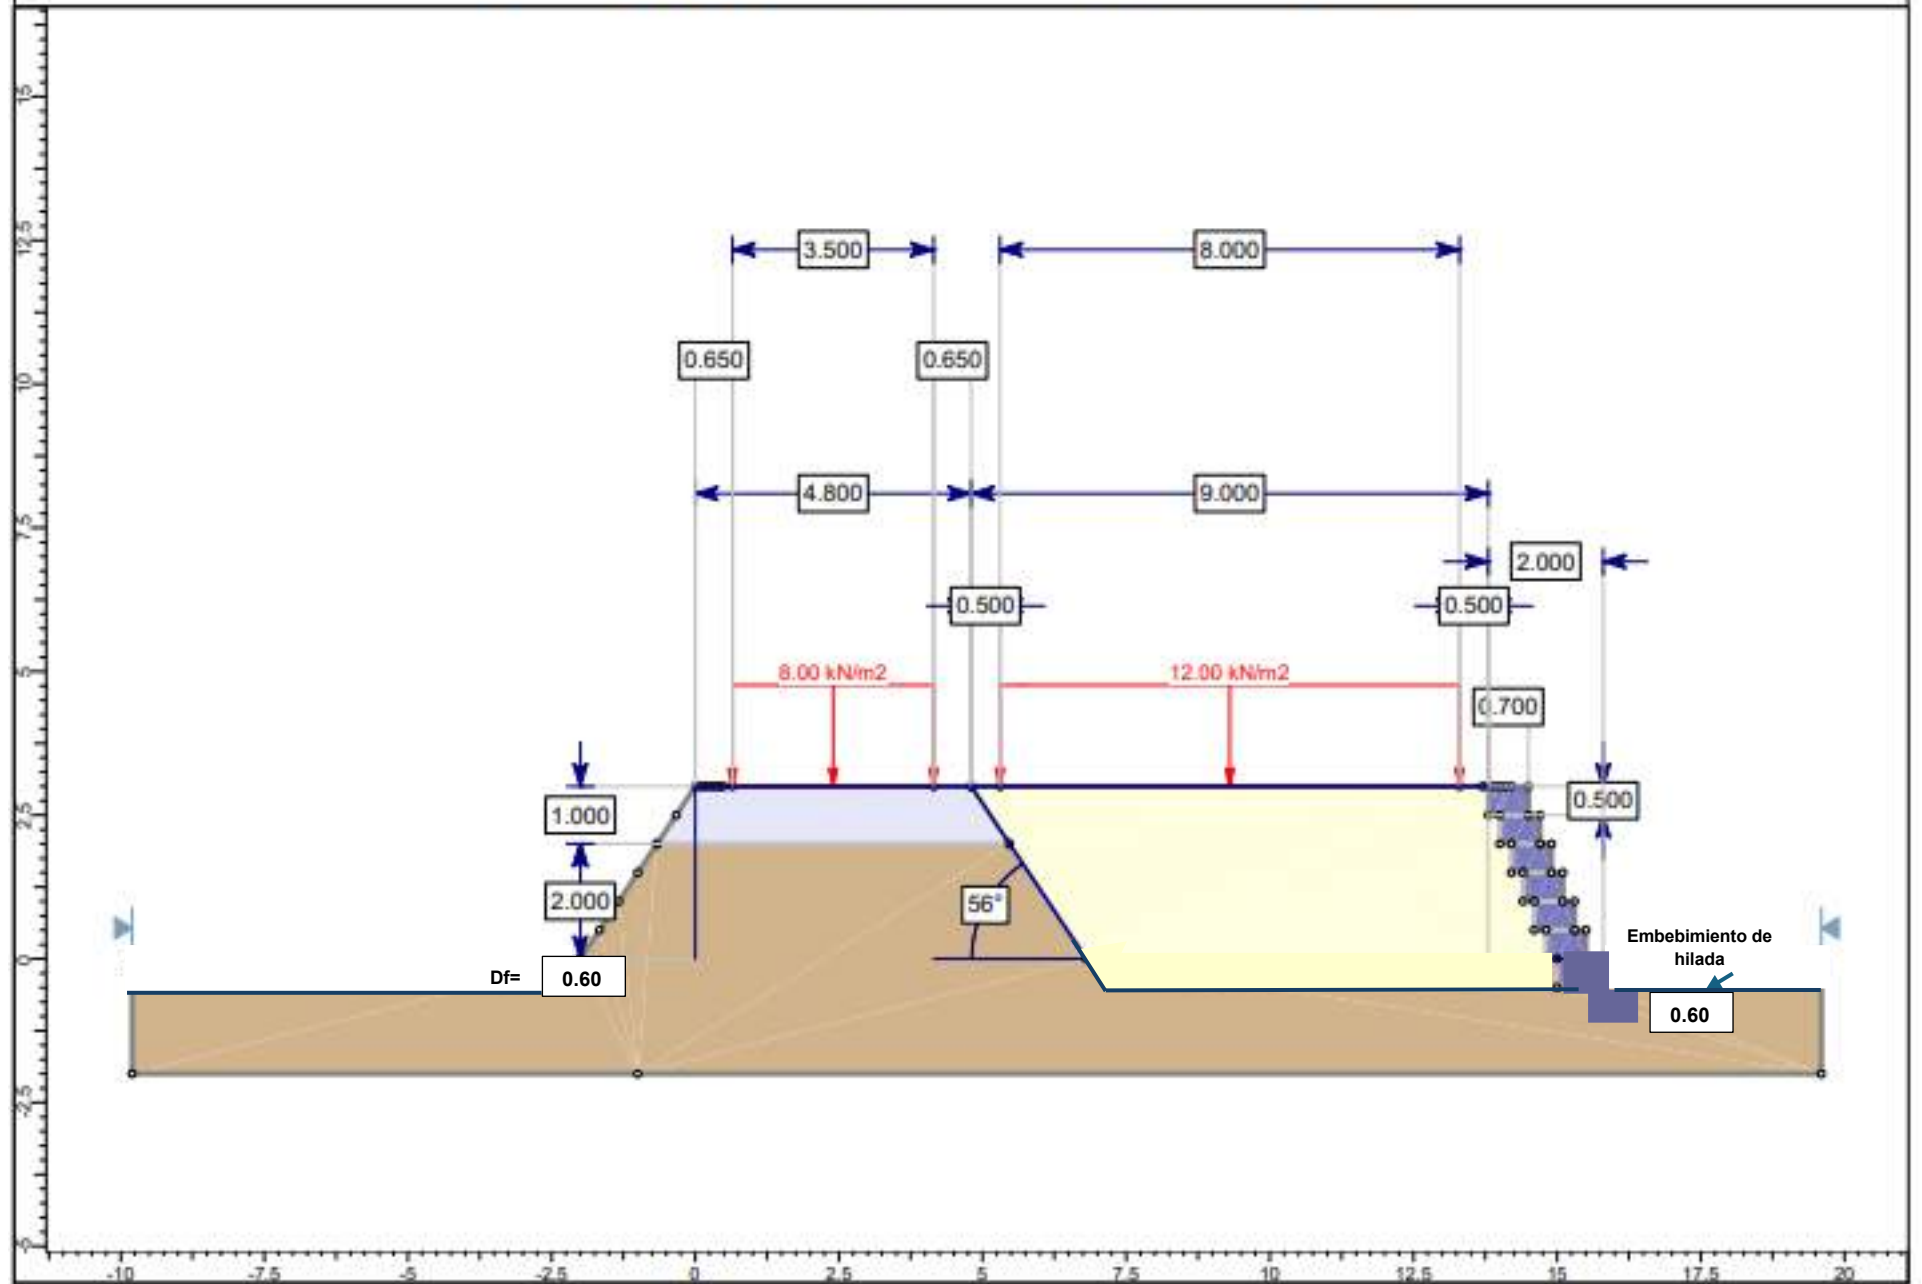
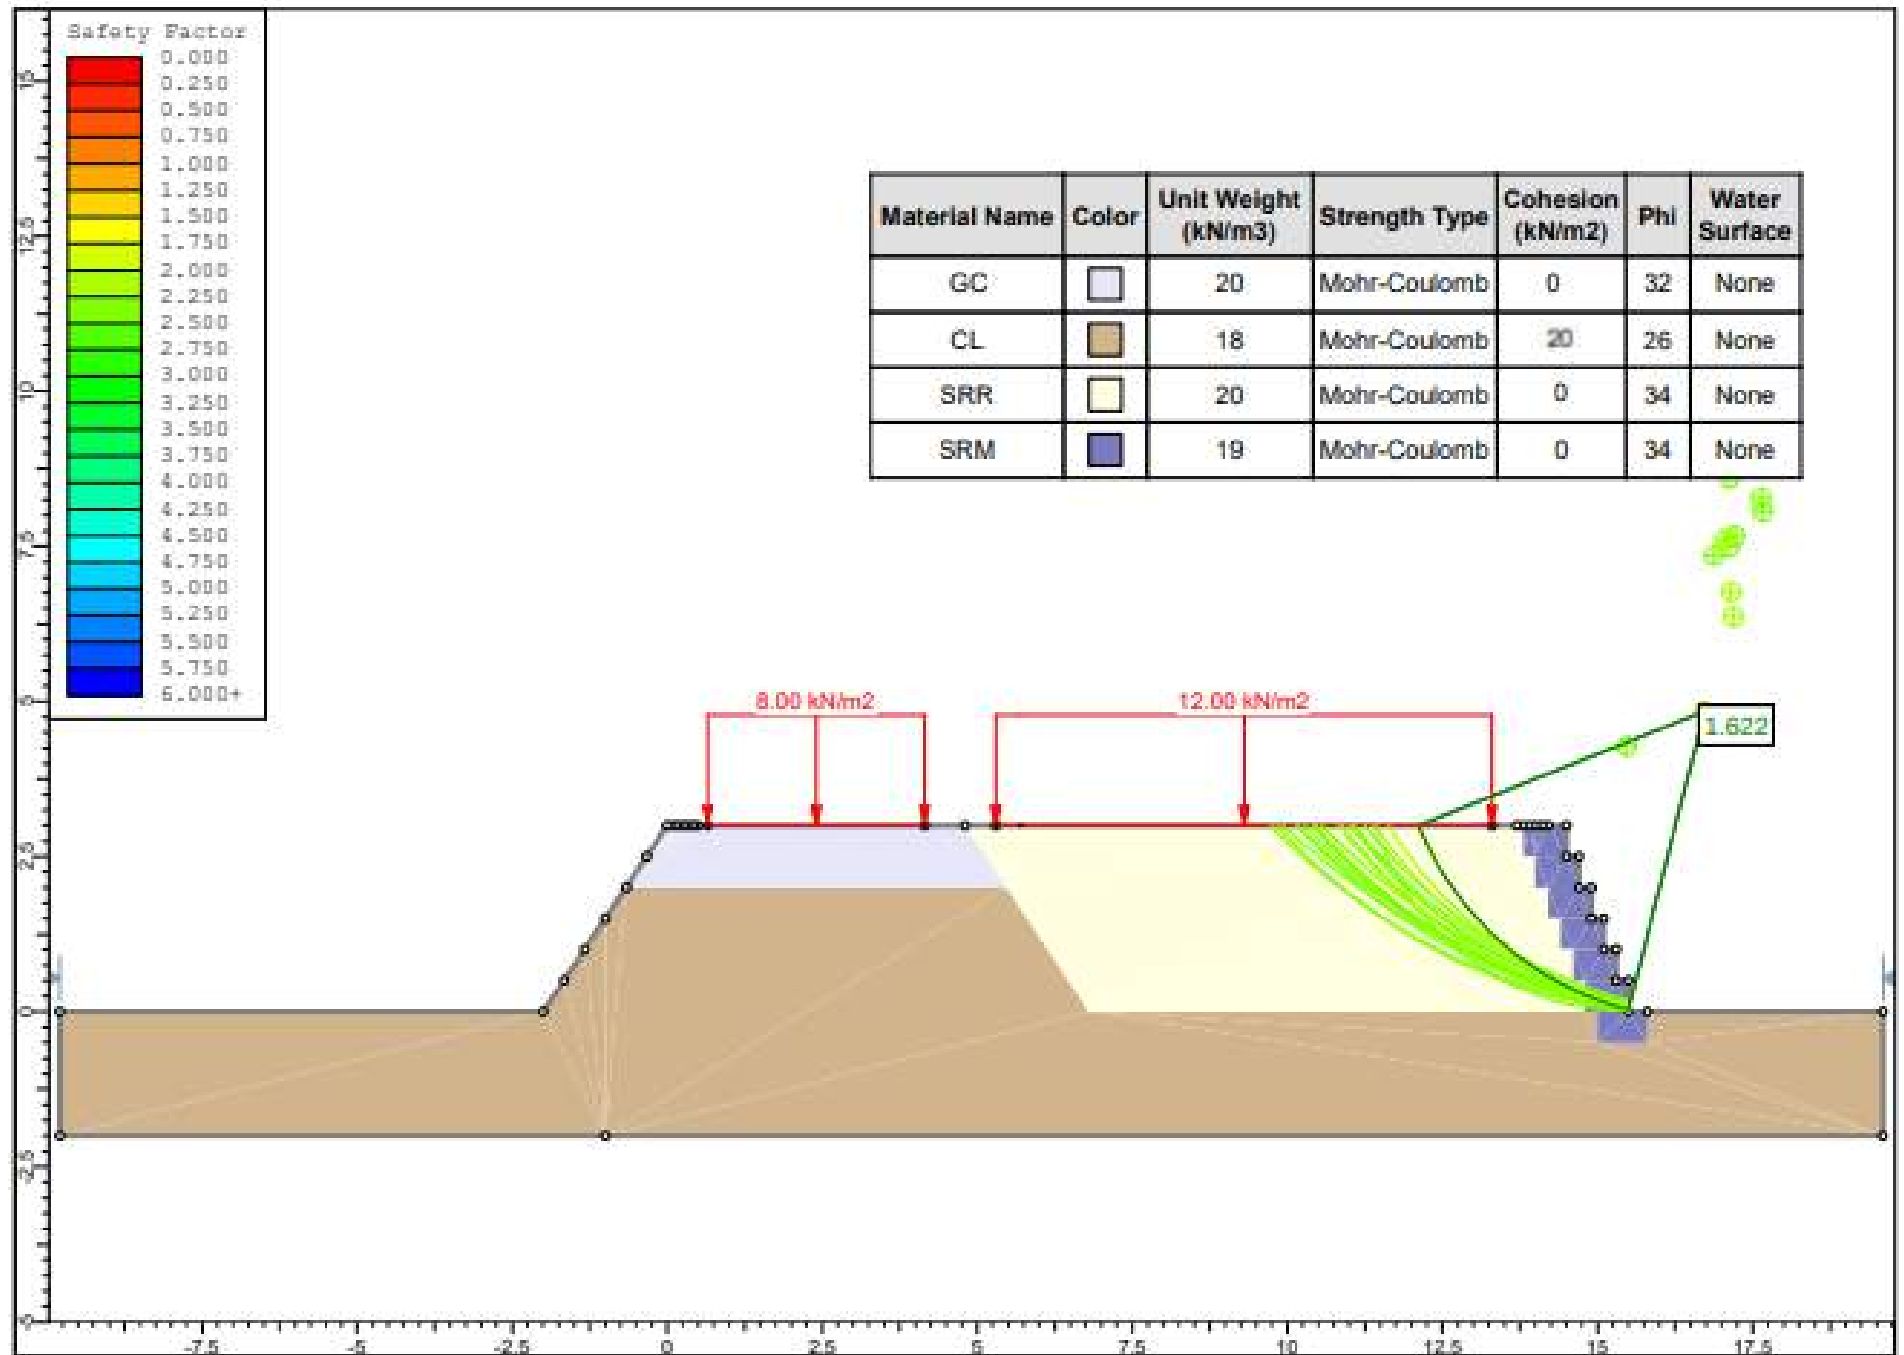
# ANÁLISIS DE ESTABILIDAD DE TALUDES: GEOMETRÍA - ESCENARIO C
