**“Uso de imágenes satelitales y monitoreo automatizado  
sistema Geomos para optimizar el monitoreo  
geotécnico”, caso mina Utunsa – Apurímac - Perú**

**TESIS**

**Para optar el Título Profesional de Ingeniero Geólogo**

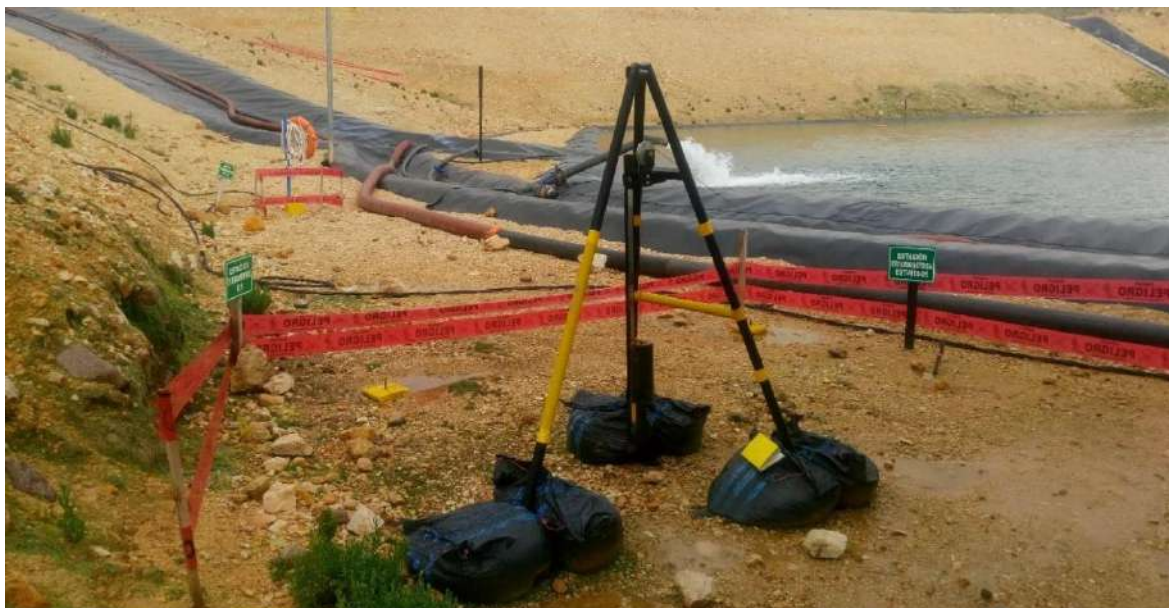
Figura 3 Extensómetro EXT - M18 - 01 – Pozas.

Se coloca una estaca de metal por un lado de la grieta o escarpe principal y por el otro un trípode implementado con una regla que marcará el desplazamiento de una pesa unida a la estaca por un cable de metal.

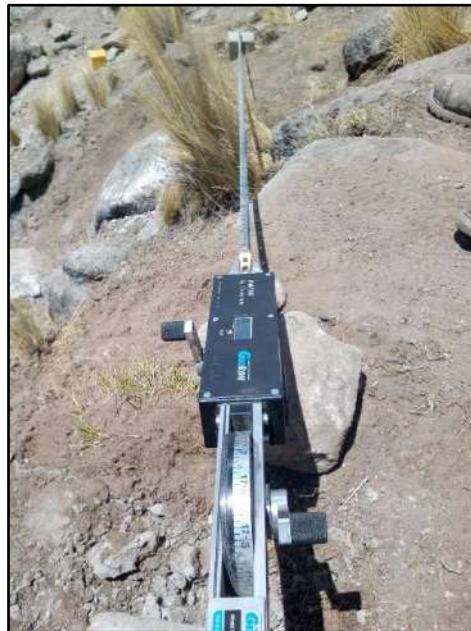
Figura 6: Equipo de monitoreo de extensómetros digitales.

Las mediciones de los extensómetros digitales se realizan con un “extensómetro de cinta 1610 Geokon”, que permite medir pequeños cambios o desplazamientos, con mayor precisión (Geokon, s.f.).

Los extensómetros digitales se utilizarón hasta el mes de abril del 2019 debido a que el equipo de medición se descompuso.

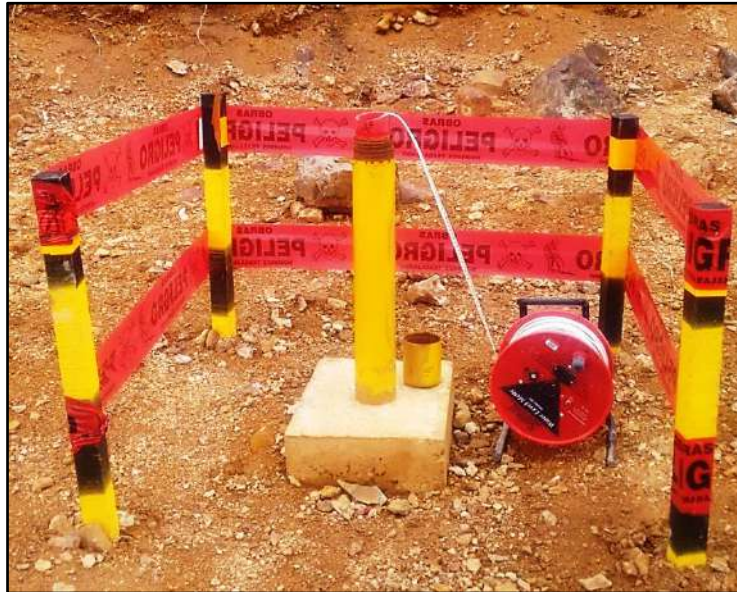
Los piezómetros de cuerda vibrante miden, con gran precisión, la presión intersticial en el punto donde se instalen y los piezómetros de Casagrande se usan para monitorear niveles de agua del suelo y macizo rocoso.

Figura 7: Monitoreo de nivel de agua.

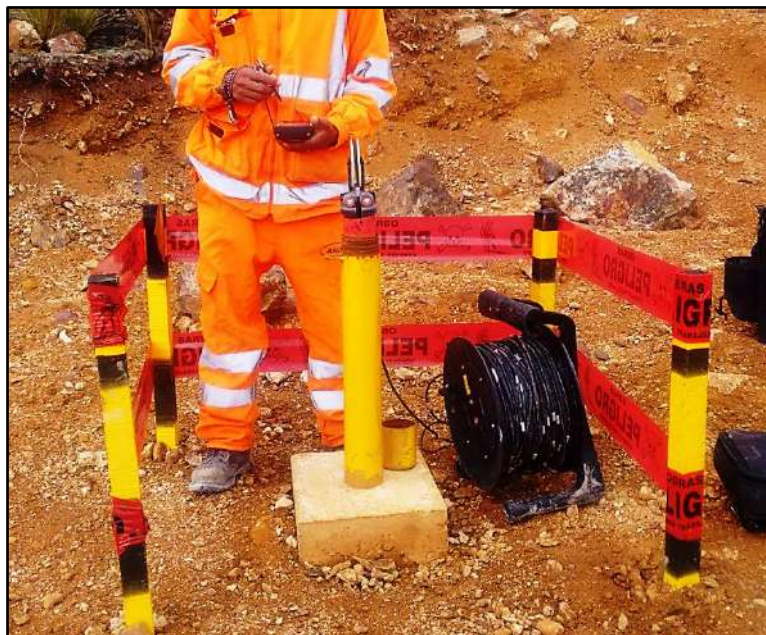
El monitoreo de los inclinómetros se realiza mediante un sistema de inclinómetro digital (MEMS) GK – 604D GEOKOM, como se aprecia en la figura 9 (Geokon., s.f.).

Figura 9: Toma de datos con inclinómetro digital.

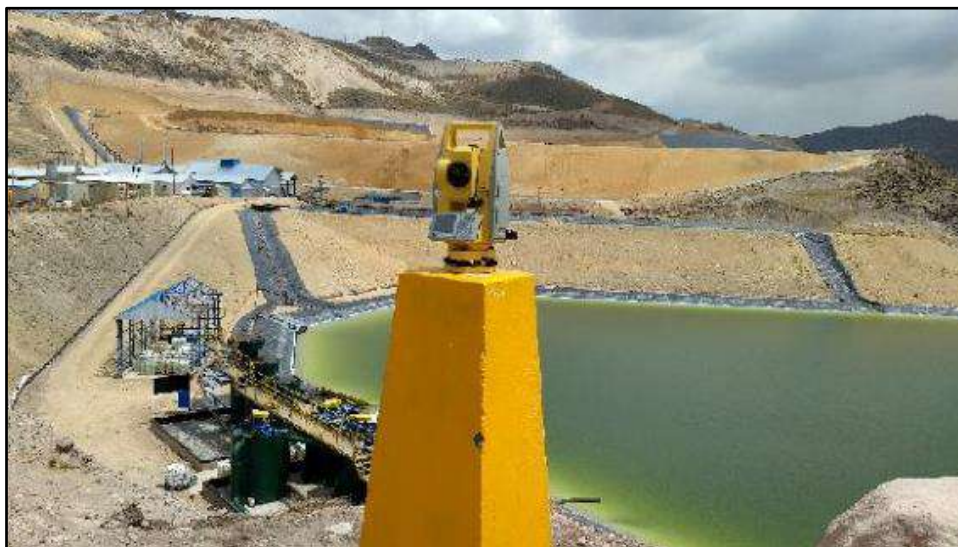
El sistema de monitoreo con de hitos topográficos determina los movimientos laterales y verticales midiendo las deformaciones relativas, movimientos de grietas, etc. (Suarez, 2009, p. 499).

Figura 10: Hito de monitoreo.

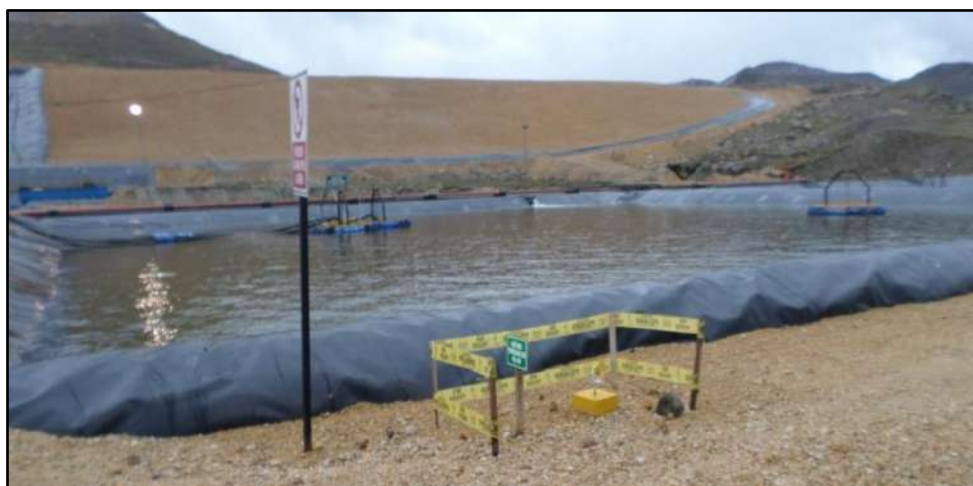
El área de Topografía mina se encargó de la instalación, monitoreo diario y procesamiento de información de los prismas de monitoreo geotécnico instalados en la componente de pad de lixiviación de la unidad minera Utunsa hasta el mes de abril del 2019.

Figura 11: Fotografía de prismas y/o puntos de control.

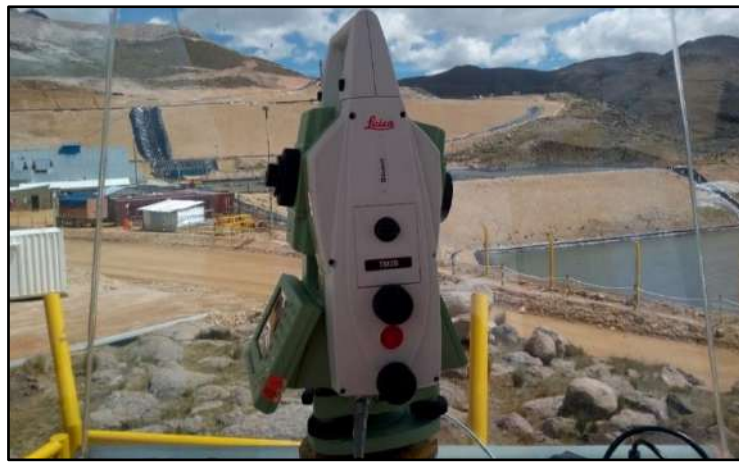
Figura 12: Estación total de monitoreo automatizado Leica TM30 sistema GEOMOS.

- Sistema de Nivelación: compensador de vibraciones.
- Motores Piezoeléctricos: giros automatizados.
- ATR (Automatic Target Recognition): búsqueda automática del centro de los prismas.
- Programa: apoyo en trabajos de campo.

Además, se cuenta con una vista atrás que está conformada por un pilar en donde se coloca un prisma para que la estación total automatizada pueda orientarse en cada uno de sus monitoreos y de esta forma realice compensaciones por ángulo y distancia.

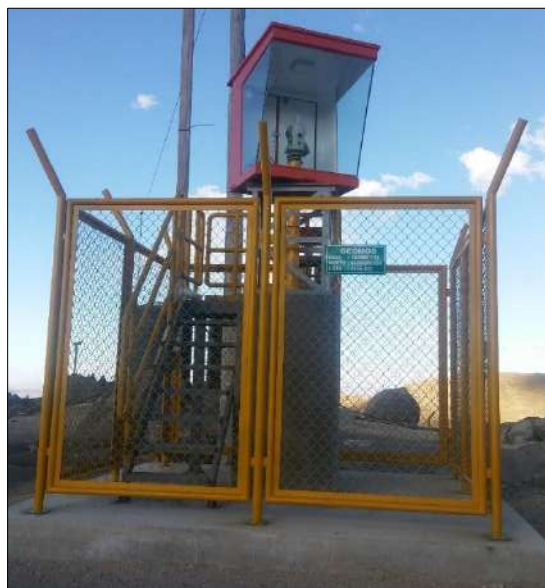
Figura 13 Estación de monitoreo automatizado.

La siguiente figura muestra la caseta desde donde se toman las lecturas con la estación total de monitoreo automatizado.

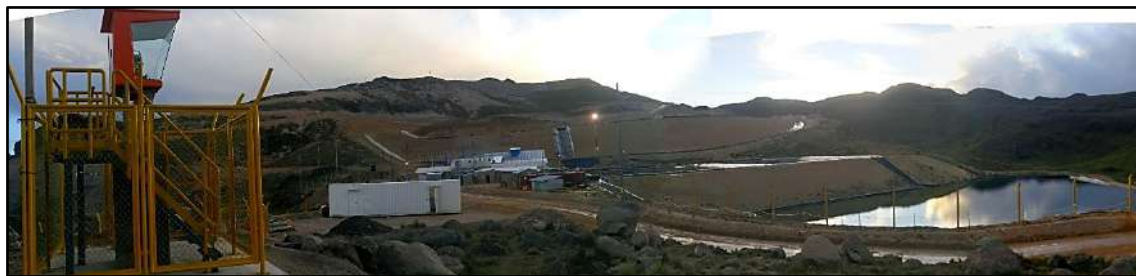
Figura 14 Caseta de monitoreo.

En la figura 14 podemos observar la ubicación de la caseta con respecto a la componente de pad de lixiviación y pozas.

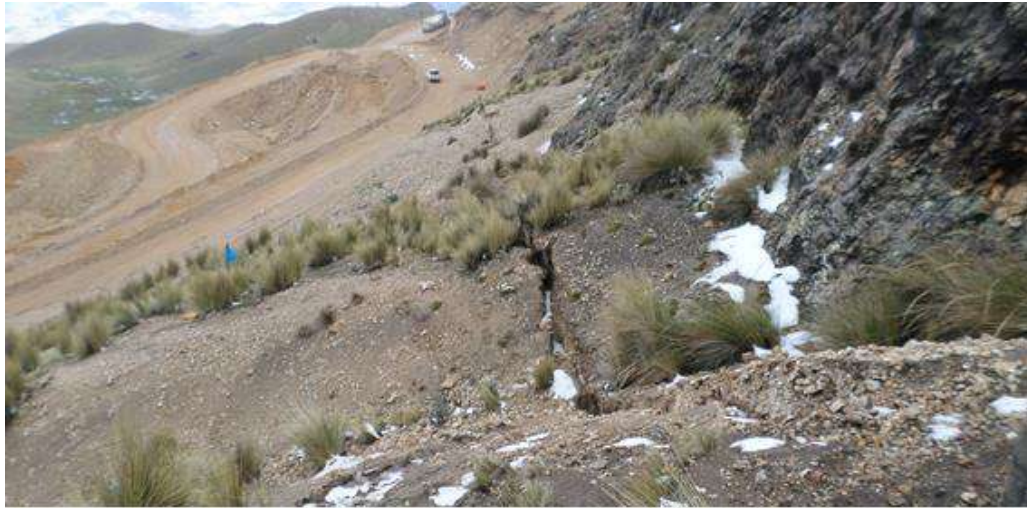
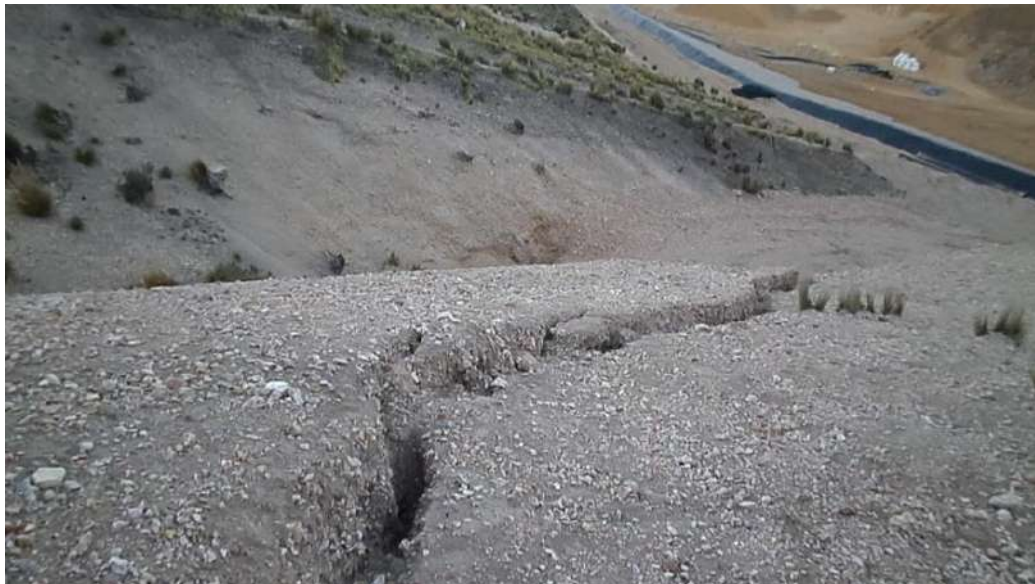
La figura 22 y 23 muestra la grieta evidenciada en la imagen satelital propuesta por la empresa Dares en la zona sur del pad de lixiviación.

Figura 22: Zona sur del Pad antiguo.

Figura 23: Zona sur del pad antiguo.

- Se remediará la grieta de la zona sur con maquinaria.
- Se quitará carga con maquinaria y se perfilará.
- Se instalará un extensómetro mecánico

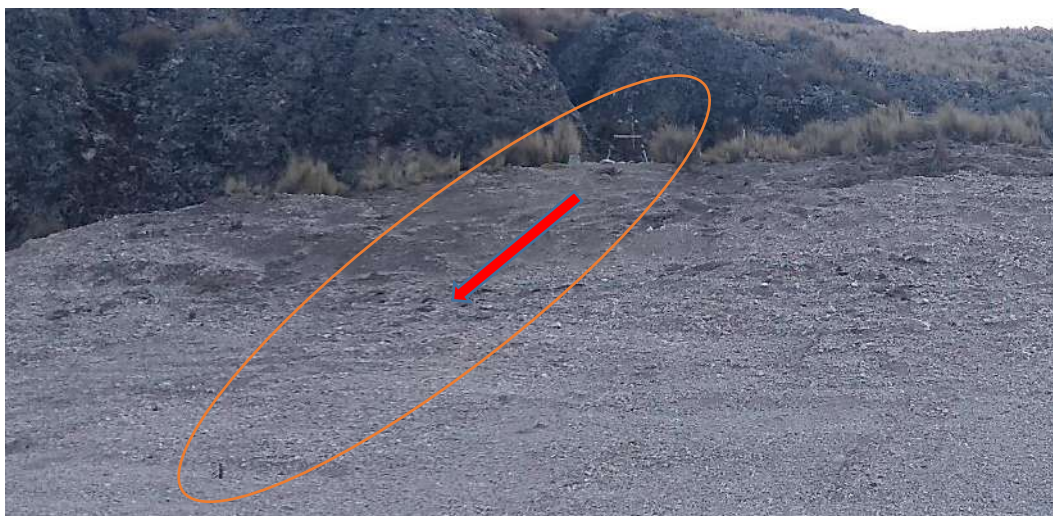
La figura 25 muestra el extensómetro EXT – M19 – 06 instalado en la zona sur del pad de lixiviación.

Figura 25: Extensómetro EXT – M19 – 06 instalado.

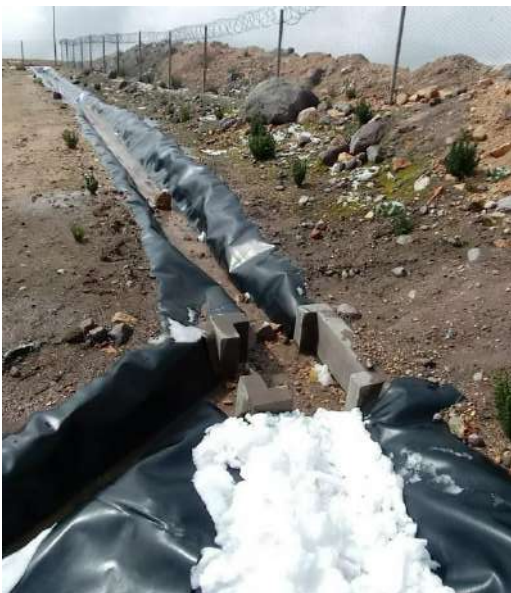
Figura 38 Mantenimiento de canal.

- Falta de mantenimiento en el canal perimetral de la poza de mayores eventos (figura 38)

- Se coordinó los trabajos de mantenimiento de los canales perimetrales con las áreas correspondientes.
- Debido a intervención de terceros ajenos a la operación, se tuvo que reajustar el EXT – M19 – 06 el 20 de marzo del 2019.
- Se limitó el acceso a la zona sur del pad de lixiviación donde se había detectado la formación de cárcavas (figura 44).

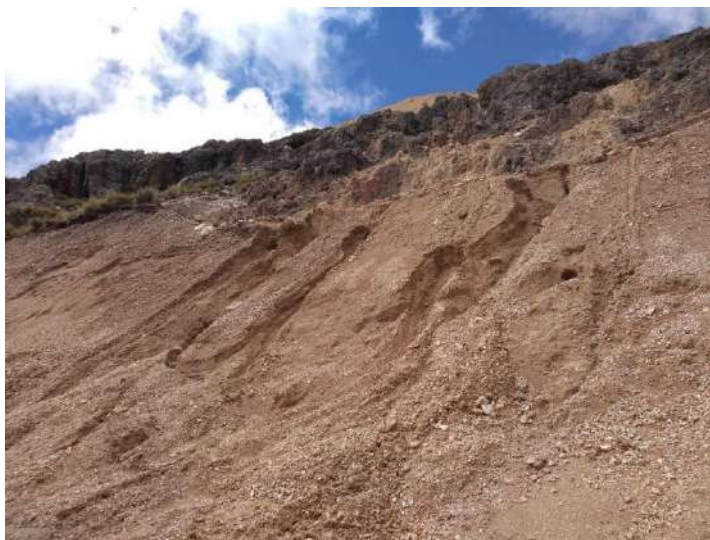
Figura 39 Cárcavas en la zona sur del pad de lixiviación.

- Formación de cárcavas en la zona sur del pad de lixiviación (figura 39) que ha sido considerado como desplazamiento por el satélite.

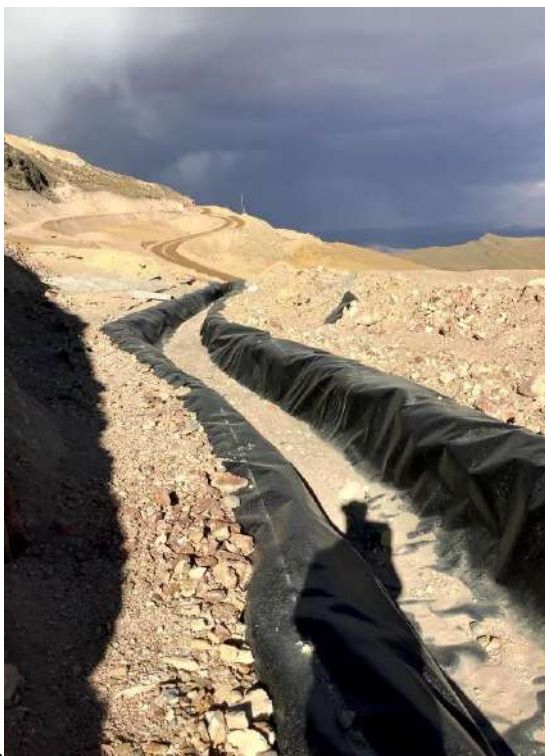
- Canal perimetral de la zona sur del pad de lixiviación necesita mantenimiento.

Figura 40 Canal perimetral zona sur del pad de lixiviación

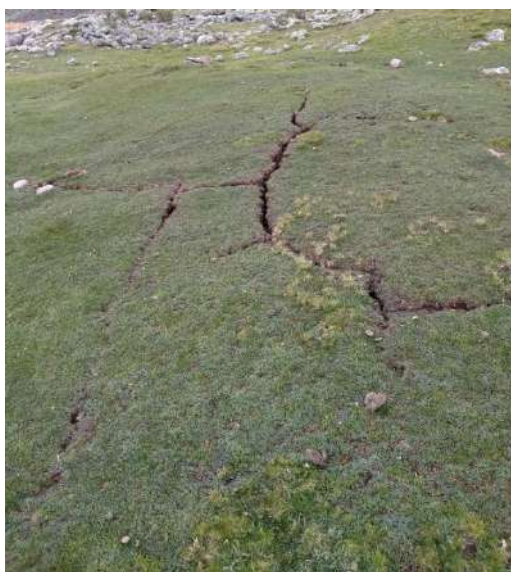
- La zona noreste de las pozas evidenció grietas e infiltración, y requerían tratamiento inmediato.

Figura 41 Zona noreste de las pozas.

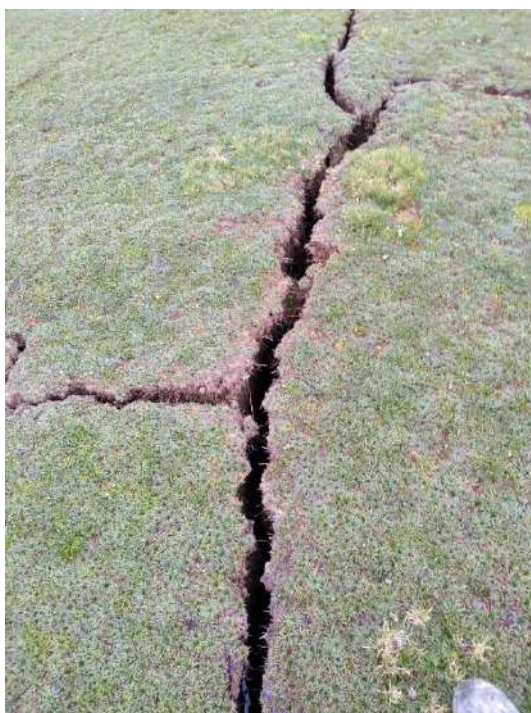
- Grietas de la zona noreste de las pozas de mayores eventos (figura 42).

Figura 42 Grietas zona noreste de las pozas.

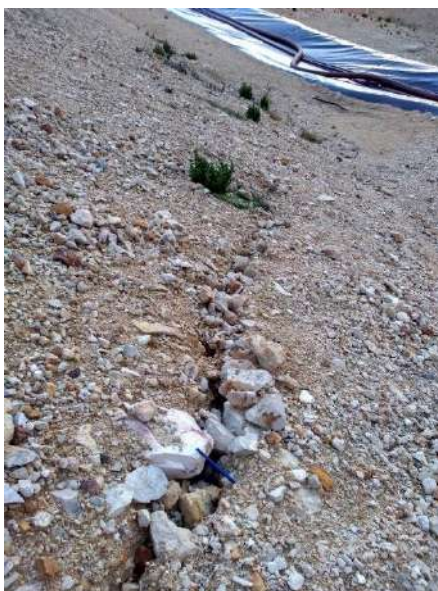
- Grieta en el interior del área de planta que evidenciaría las zonas delimitadas en la imagen satelital (figura 43).

Figura 43 Grieta en los alrededores de las pozas.

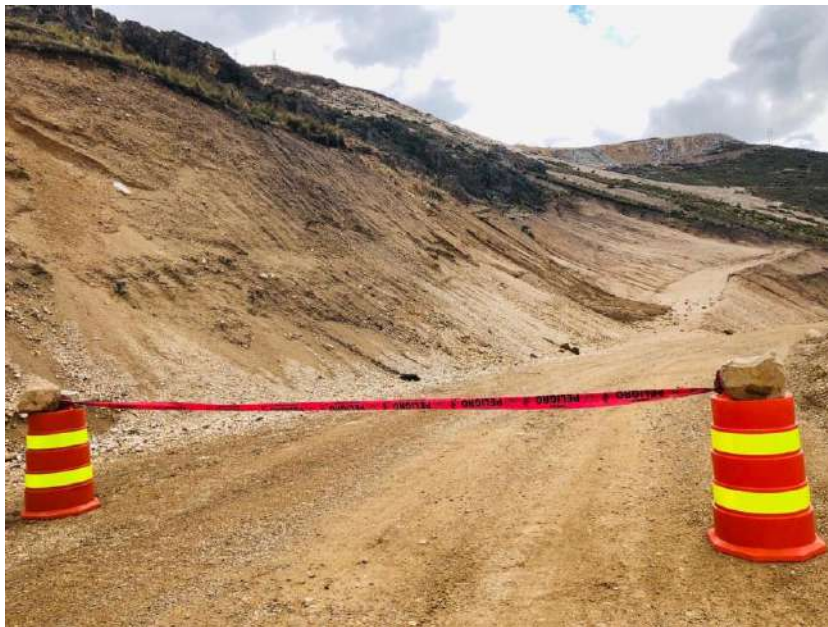
Figura 44 Zona sur de pad de lixiviación.

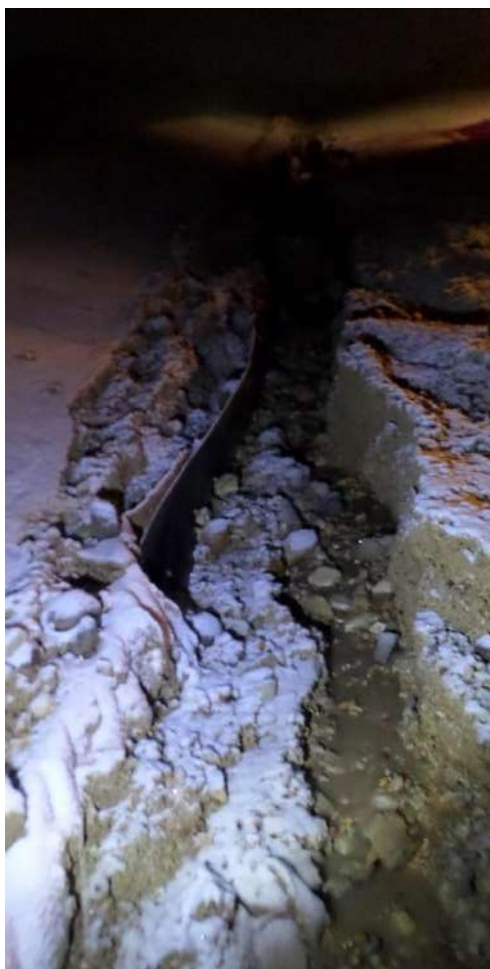
- Debido a que, durante el día, la inspección a las zonas evidenciadas por el satélite, no mostraban ningún inconveniente, el equipo de Geotecnia Utunsa realizó una inspección de campo después de una tormenta y se encontró que el canal perimetral en la zona noreste del pad de lixiviación estaba obstruido por una roca, lo que ocasionaba que las aguas de lluvia se desborden e infiltren a la zona de pozas PLS – ILS y mayores eventos como se aprecia en la figura 52.

- Figura 52 Canal perimetral obstruido, después de una tormenta.

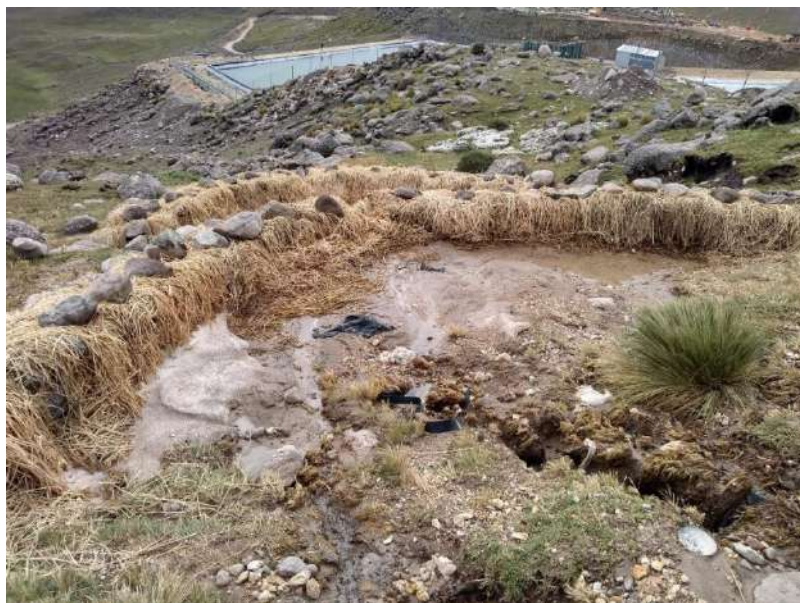
- También se evidenció la intervención que se hizo a la poza de sedimentación (figura 53) por terceros ajenos a la operación ocasionando el desborde del agua.

• Figura 53 Poza de sedimentación.

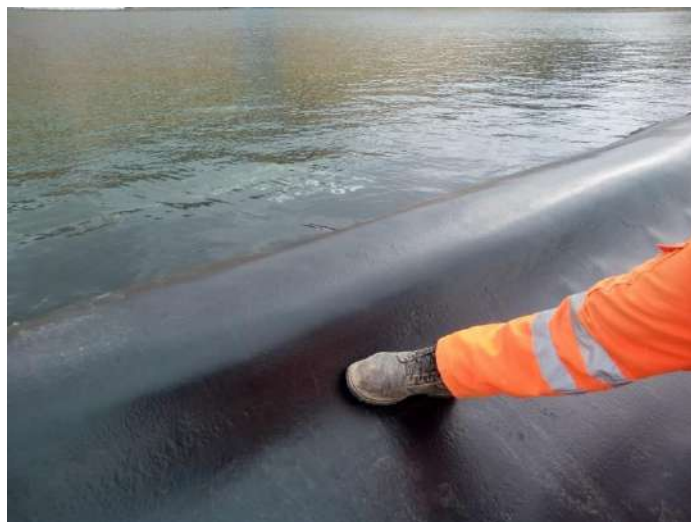
Figura 54 Poza Mayores Evento.

- A esto se le sumó que la poza de mayores eventos había sido trabajada para aumentar su cota (figura 54) debido que la temporada de lluvias generaba el ingreso de agua pluvial al sistema y elevaba su capacidad de almacenamiento aumentando la carga y generando mayor peso al área.

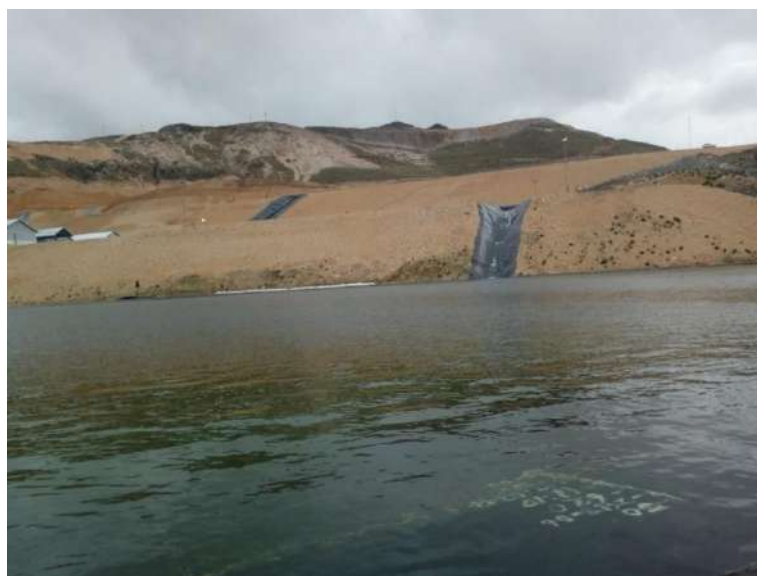
Figura 55 Poza Mayores Eventos.

A continuación, la figura 55 muestra la poza de mayores eventos con la cota aumentada.

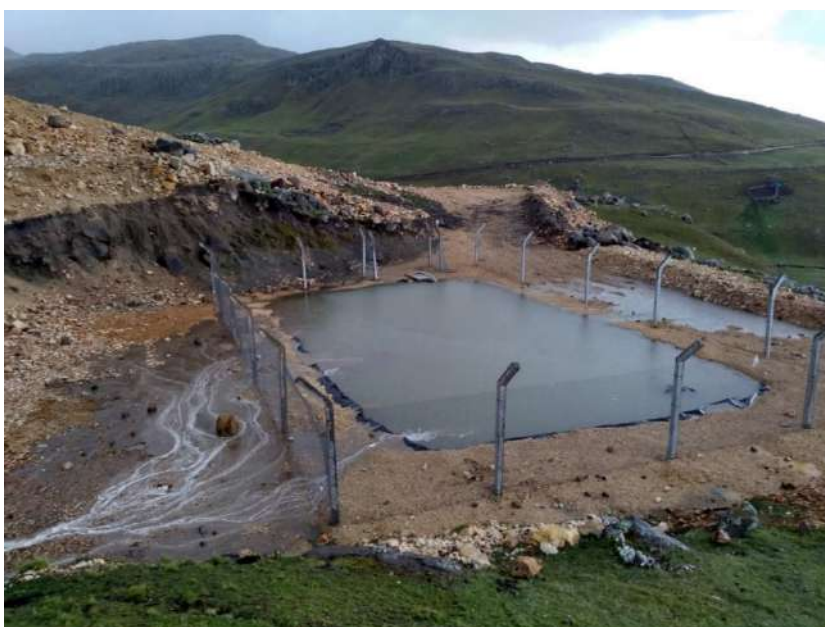
La siguiente figura muestra la poza PTAR siendo alcanzada por el agua desbordada de la poza de sedimentación. La imagen satelital delimitó las zonas a las que teníamos que ir y encontramos estos eventos que pudieron ser tratados en su momento.

Figura 56 Poza de PTAR.

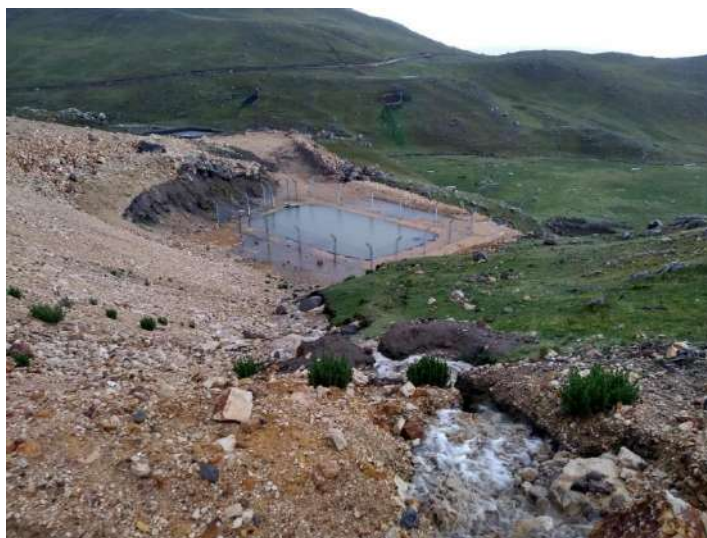
La figura 57 muestra el agua desbordándose y dirigiéndose hacia la poza PTAR, generando mayor infiltración.

Figura 57 Desborde de la poza de sedimentación.

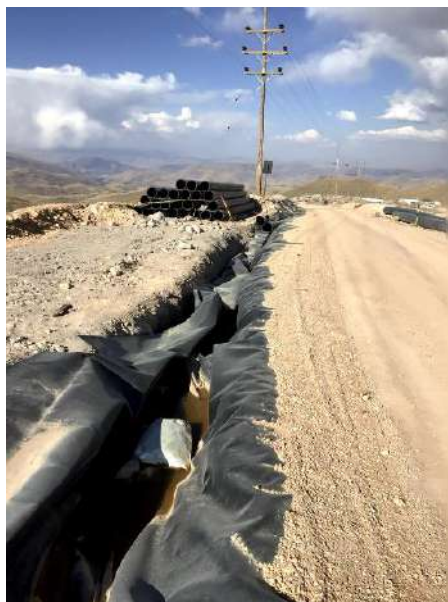
Debido a trabajos realizados por el área de ingeniería mina no se tubo completo acceso a la zona norte del pad de lixiviación hasta que finalizaron los trabajos y se pudo observar el estado del canal perimetral como se aprecia en la figura 58.

Figura 58 Canal perimetral en la zona norte del pad de lixiviación.

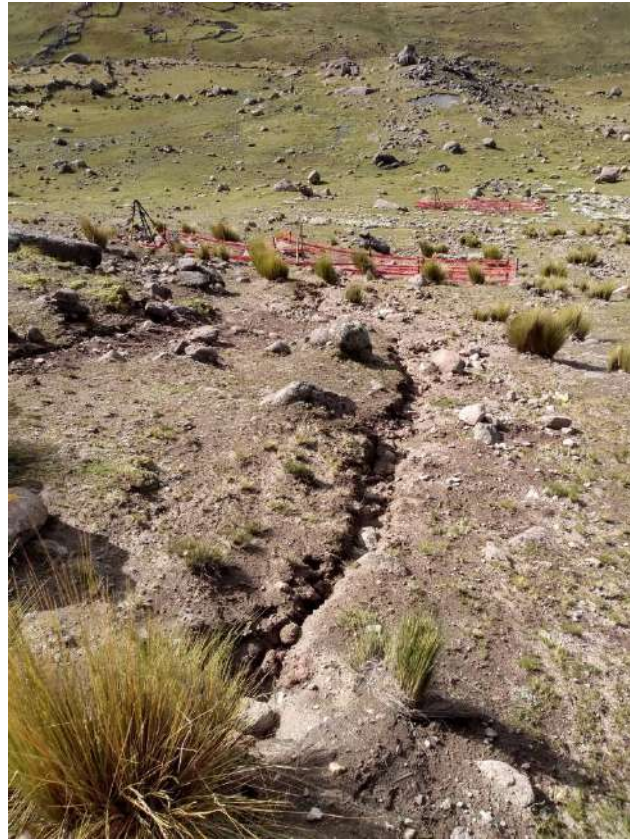
Otro de los hallazgos fue en la zona norte del pad de lixiviación donde se encontró que, debido a las lluvias, una grieta, que previamente había sido tratada con bentonita para sellar la infiltración de agua, se había lavado con las lluvias, ocasionando una mayor infiltración del agua a la que estaba prevista como se observa en la figura 59.

Figura 59 Bentonita lavada por la lluvia en la zona norte del pad de lixiviación.

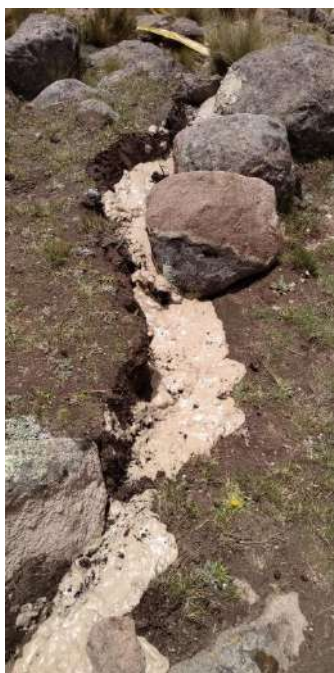
- Se cubrió con bentonita la grieta de la zona noroeste del pad de lixiviación como se puede apreciar en la figura 62.

Figura 62 Grieta en la zona noroeste del pad de lixiviación.
