# **Investigación geológica - geotécnica de casos especiales en la carretera corral quemado – Pedro Ruiz Dpto. Amazonas - Perú.**

TESIS para obtener el Grado Académico de: MAGISTER EN GEOLOGÍA CON MENCIÓN EN  
GEOTECNIA

**JOSÉ DOMÍNGUEZ DÁVILA**

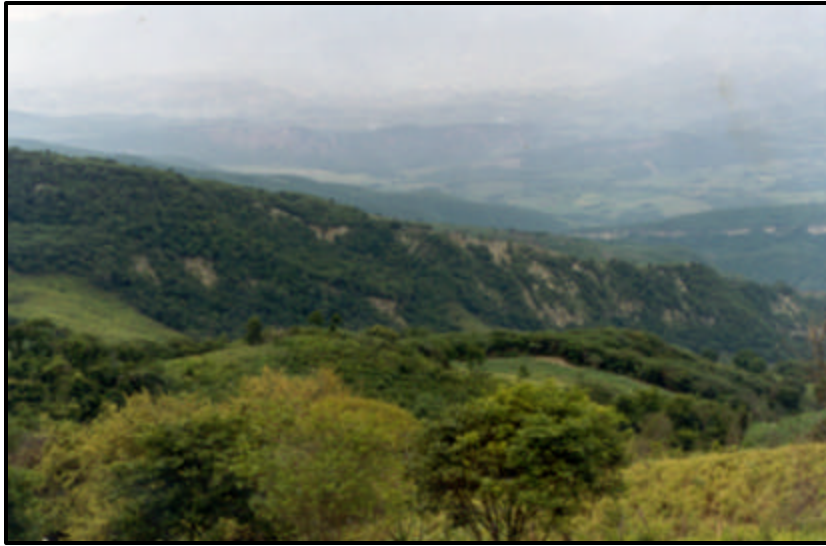
Foto 1.- Valles abiertos con pendiente suave con altitudes de hasta 700 msnm, relieve suave ondulado.

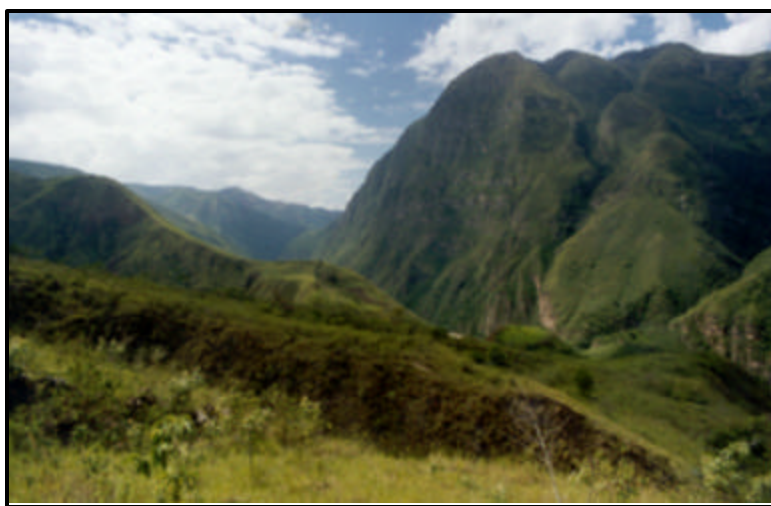
Foto 2. - zona agreste con valles encañonados, pendientes abruptas con altitudes que llegan a 2500 msnm.

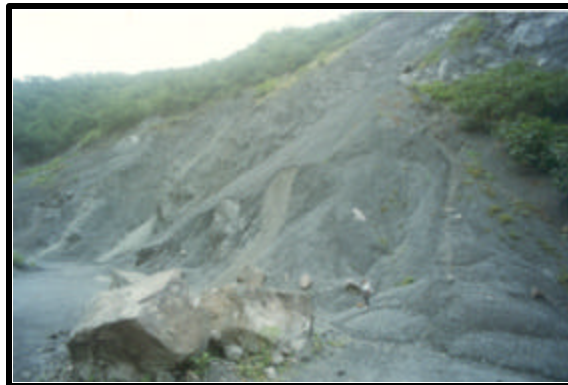
Foto 3.- Afloramiento de gneis en el poblado El Cerezo, muy fracturado, reúne buenas condiciones como cantera para las obras a proyectarse, por su rápida extracción.

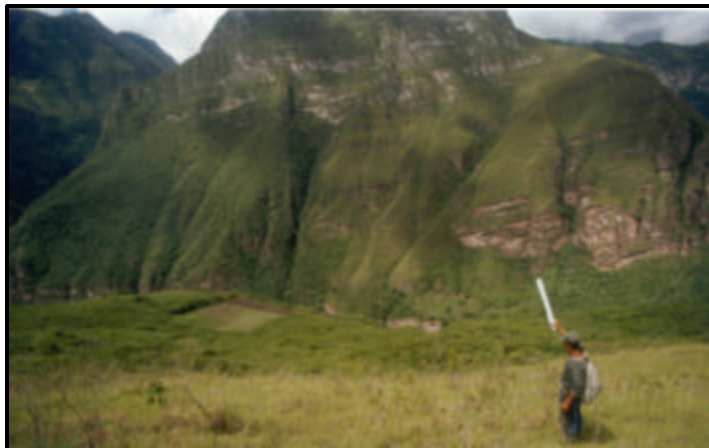
Foto 4.- Al fondo, en la base afloramientos de areniscas rojas del Grupo Mitu; encima en discordancia angular calizas de la Fm. Chambará. Próximo a la progresiva 290+000

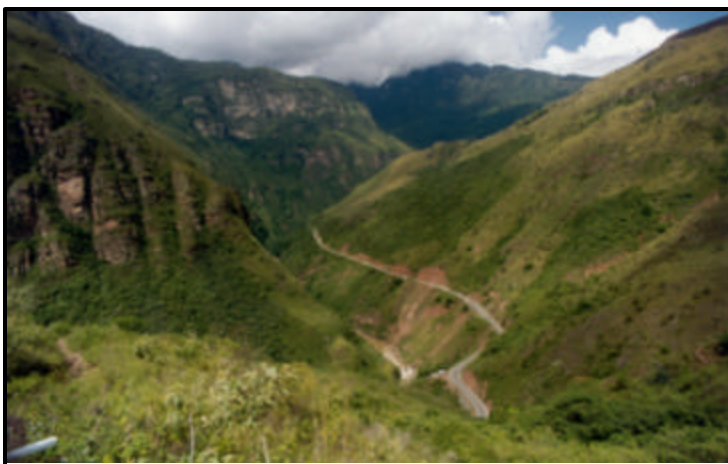
Foto 5.- Al fondo, discordancia angular de la Fm. Chambará, sobre el Grupo Mitu constituida por calizas resistentes y masivas, caracterizadas por presentar farallones y escarpas empinadas

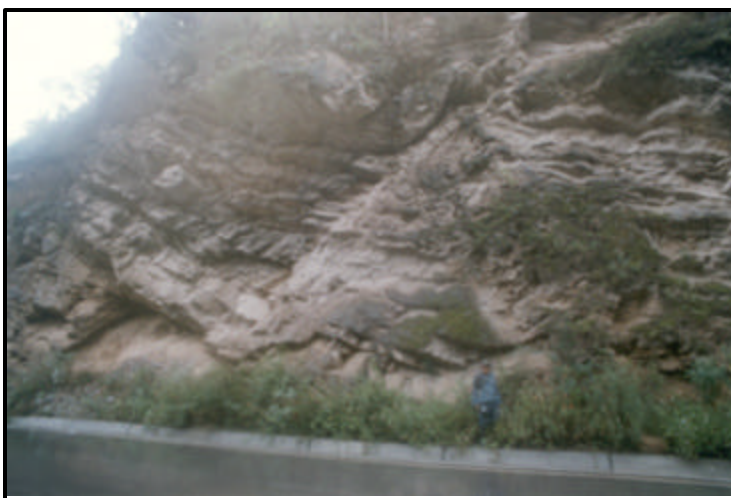
Foto 6.- Pliegues flexurados en la Fm. Chambará. Próximo a la progresiva 297+350.

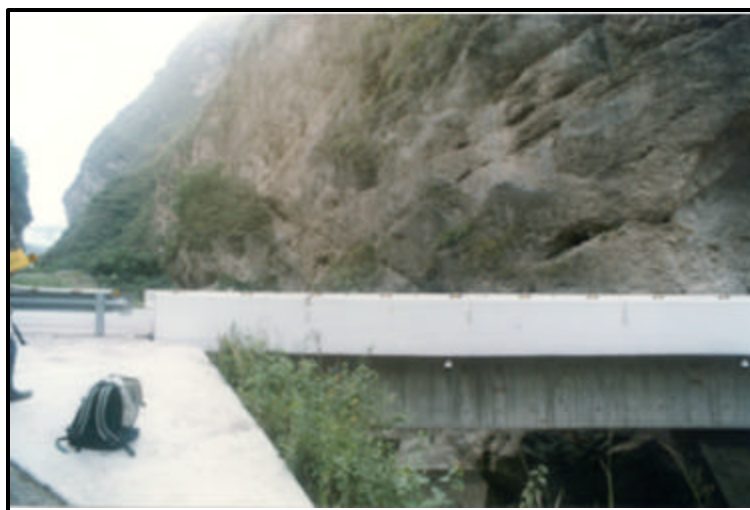
Foto 7.- Foto tomada desde el Puente Corontacacha hacia el SE, nótese estratificación de N-50°-O e inclinación de 30° SO, capas de calizas brechosas, masivas y compactas de la Fm. Corontachaca

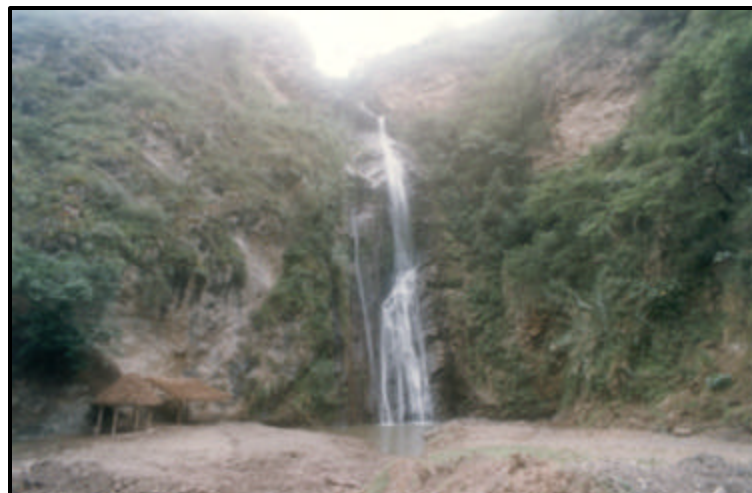
Foto 8.- Catarata “La Cascada” con 120 m. de altura, sobre calizas de la Fm. Corontachaca a la altura del Km.. 298+675

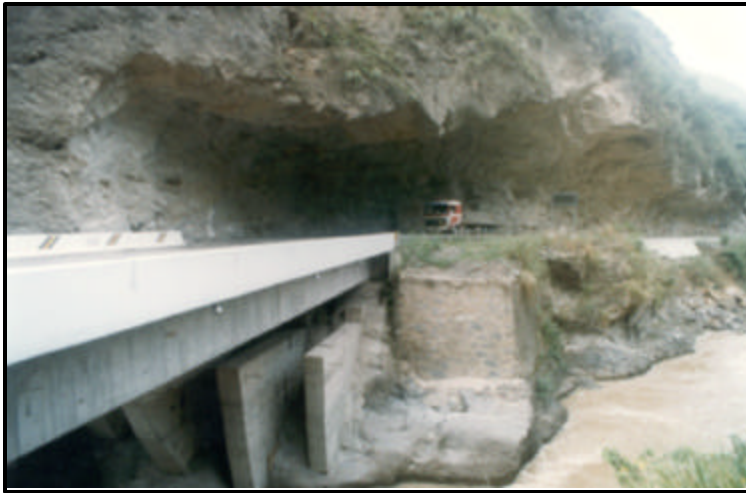
Foto 9.- Puente Corontachaca, nótese talud artificial en calizas brechosas de la Fm. Corontachaca, cuyo macizo reúne buenas características en el Km. 299+000

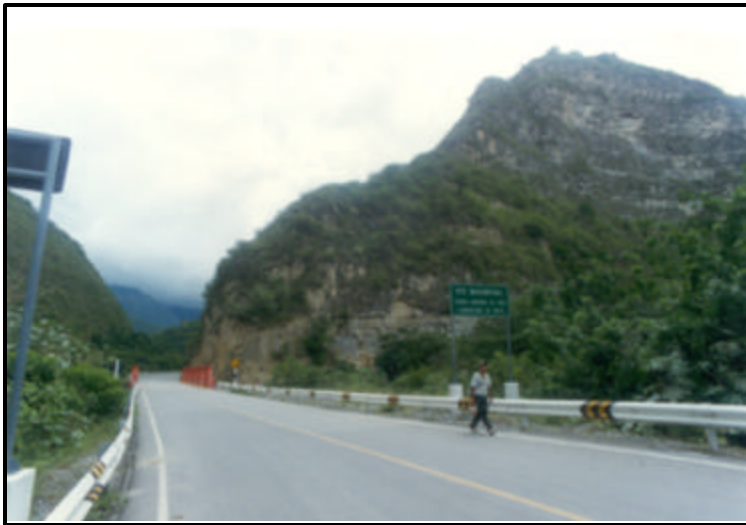
Foto 10.- Puente Magunchal en la base calizas en capas medianas de la Fm. Chulec, al tope calizas beige del Grupo Pulluicana

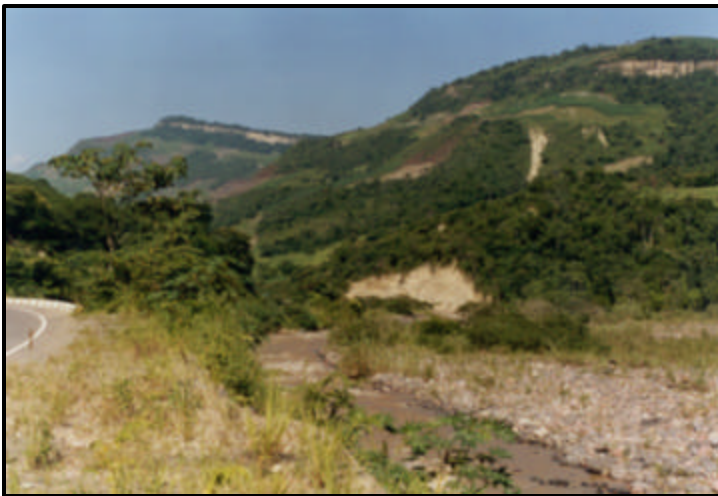
Foto 12.- Al tope, afloramiento de calizas de la Fm. Cajamarca, caracterizada por presentar cornisas resistentes a erosión. Próximo al poblado de Aserradero

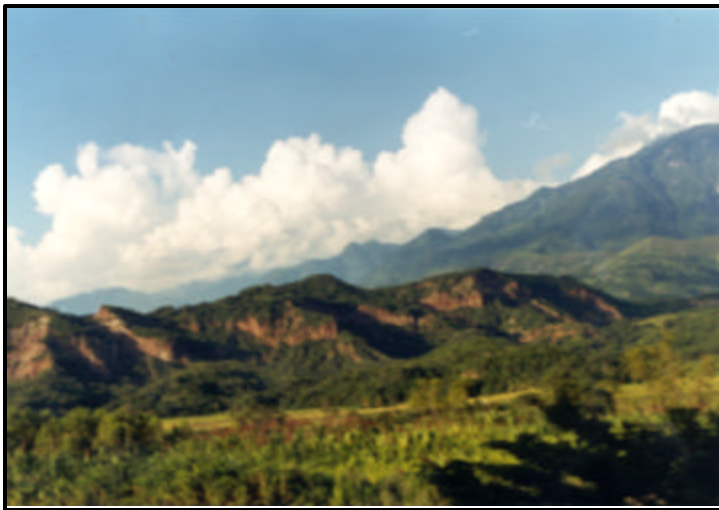
Foto 14.- Afloramiento areniscas con intercalaciones de lutitas rojas de la Fm. Chota, reúne mejores condiciones geotécnicas que la Fm. Celendín, para realizar una variante

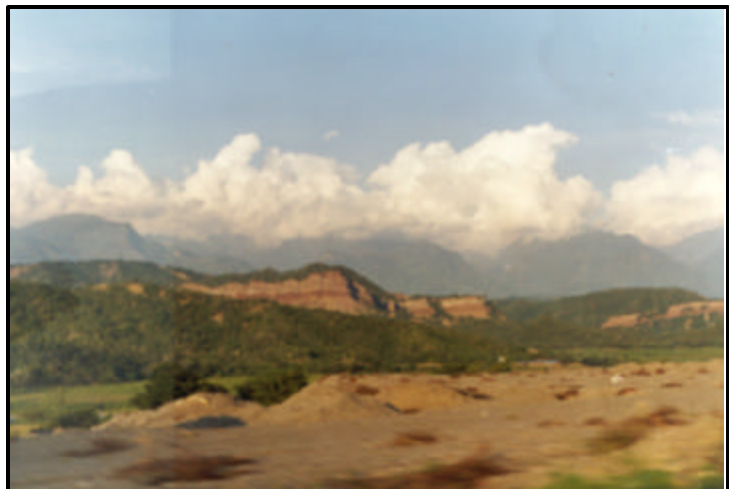
Foto 15.- Al fondo areniscas, lutitas de Fm. Chota, caracterizada por sus condiciones geotécnicas para una variante; a primera vista cantera de origen aluvial en la margen izquierda del río Utcubamba; fue utilizado por la compañía que realizó la actual carretera

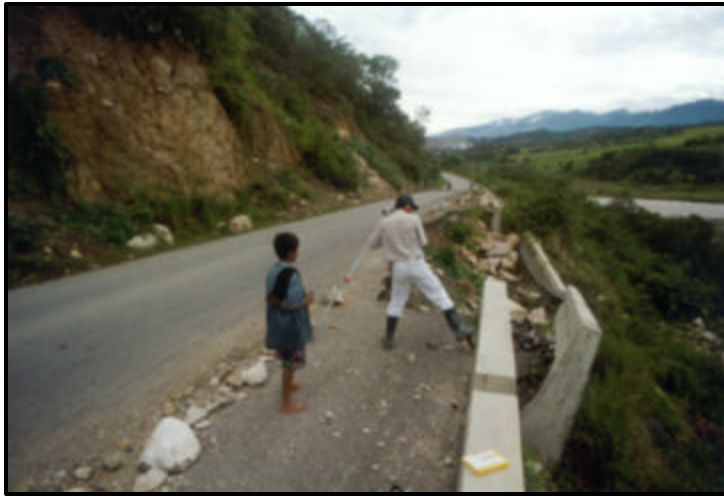
FFoto 16.- Bloques caídos en la ruta del poblado El Salao; aproximadamente a la altura del Km.. 264+670

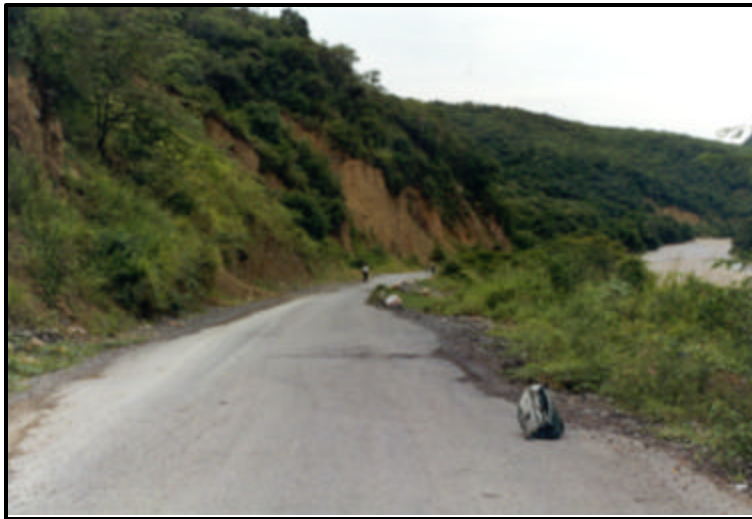
Foto 17.- progresiva 269+650, a primera vista fisuras en plataforma, tramo muy difícil, al fondo erosión de riberas con deslizamiento escalonado en lutitas y margas; plataforma dañada

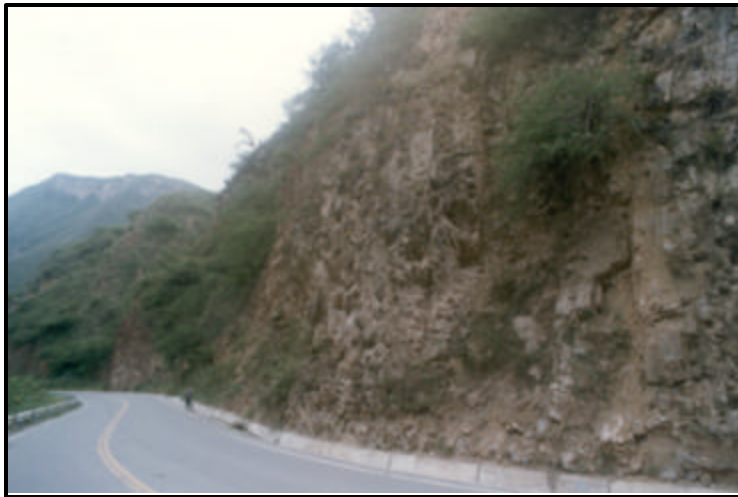
Foto 18.- Desprendimiento de bloques y bloques inestables, en calizas subverticales de la Fm. Chambará. Progresiva 297+000 (G-10)

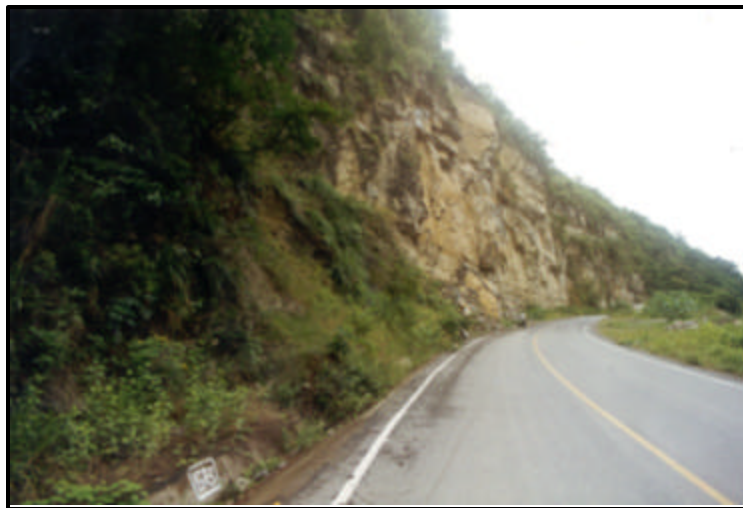
Foto 19.- Mirando al Oeste desde la progresiva 271+340, al fondo afloramiento de calizas en capas medianas a gruesas. Nótese desprendimientos de bloques y bloques caídos

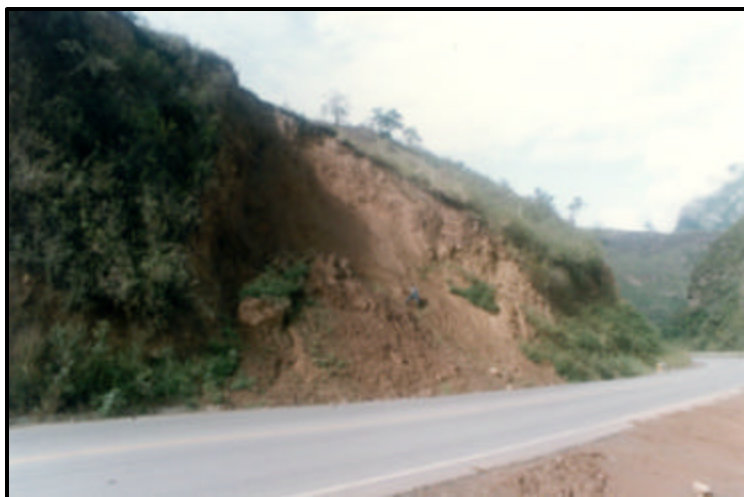
Foto 20.- Derrumbe en coluvial con matriz limo-arenoso de color rojizo; al frente ocurre erosión en las riberas en la progresiva 296+095 (G-14)

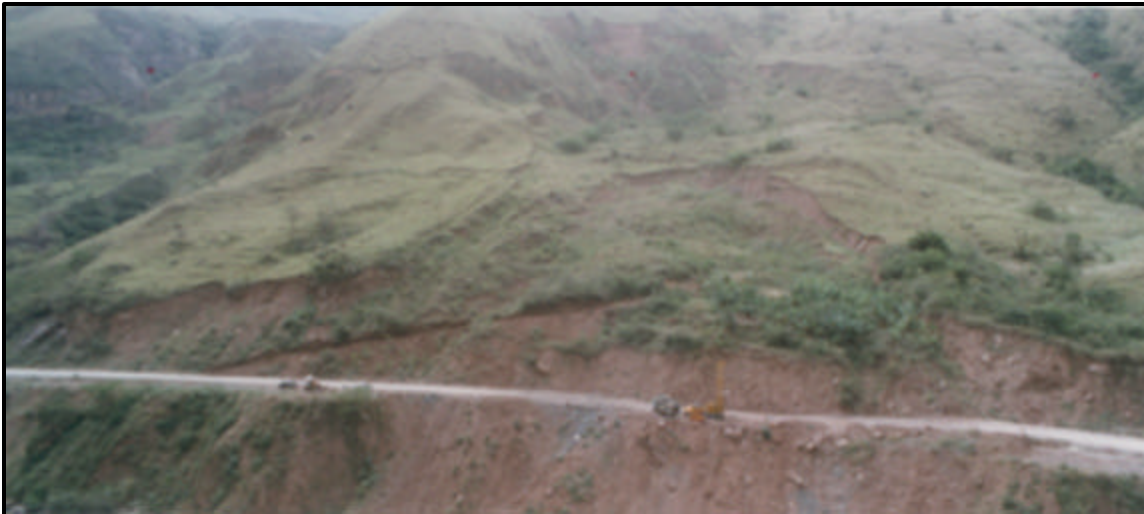
Foto 21.- Deslizamiento activo escalonado en lutitas, areniscas del grupo Mitu, en la progresiva 295+090 a 295+280

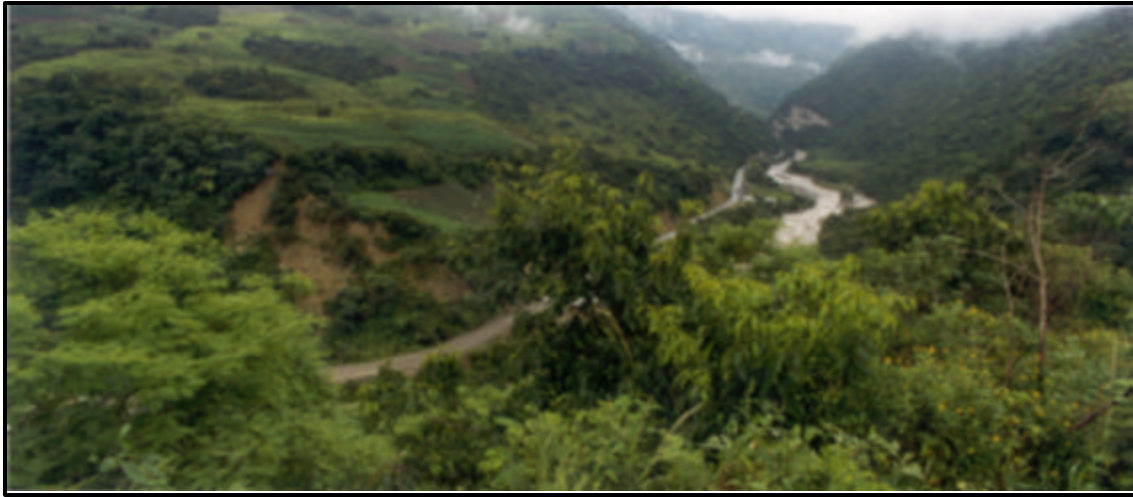
Foto 22.- Deslizamiento activo escalonado en las lutitas de la Fm. Quilquiñan, próximo al poblado Pueblo Nuevo entre los Km..275+000 a 276+000

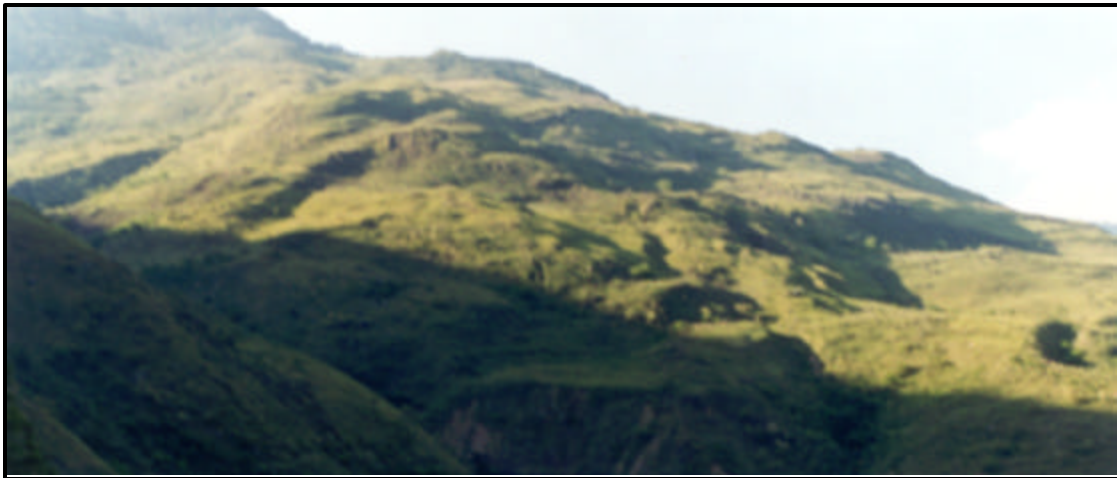
Foto 23.- Deslizamiento antiguo escalonado y estabilizado entre las progresivas 290+000 a 291+000

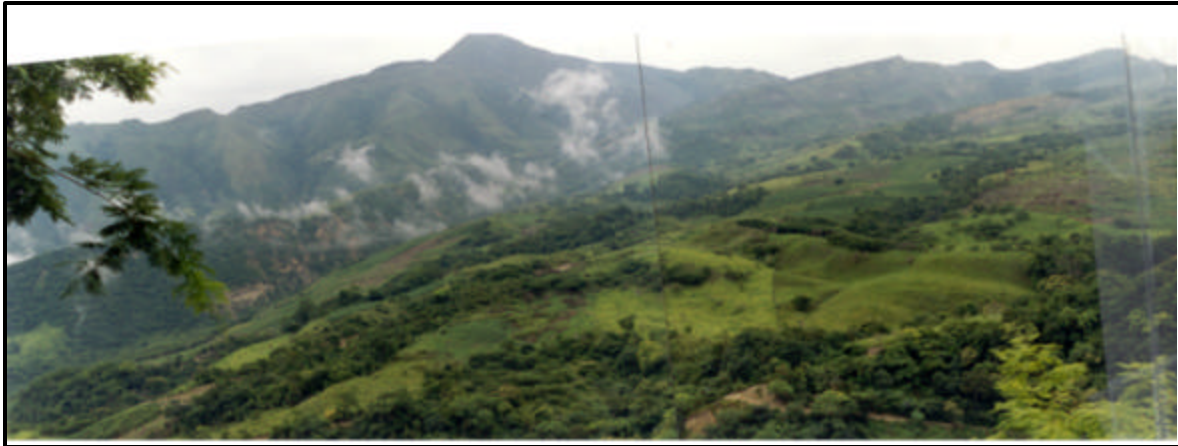
Foto 16.- Desde la margen derecha del río Utcubamba al SO; fotos empalmes, al fondo cambio de morfología corresponde al plano de falla inversa, próximo al poblado Aserradero. A primera vista desde el poblado Pueblo Nuevo cuya plataforma se encuentra afectada por reptación de suelo constituidas por lutitas y margas de la Fm. Quilquiñán caracterizadas por una superficie aborregada a suave ondulada, con avance lento hacia la margen izquierda del río Utcubamba ocasionando erosión de riberas y por ende pérdida de soporte lateral. Se produce asentamiento de plataforma y deslizamientos en taludes. Solución realizar un By Pass entre 400 a 600 m. de la actual plataforma entre las progresivas 275+000 a 276+300

Estructuralmente conforma el Sinclinal de Bagua cuyo cierre se trunca a manera de una falla inversa de forma irregular que se desarrolla en el poblado de Aserradero.

La falla inversa de Aserradero es la estructura más importante que controla al área de estudio en el distrito de Aserradero, se divide en dos bloques: oriental (levantado) con relieve abrupto

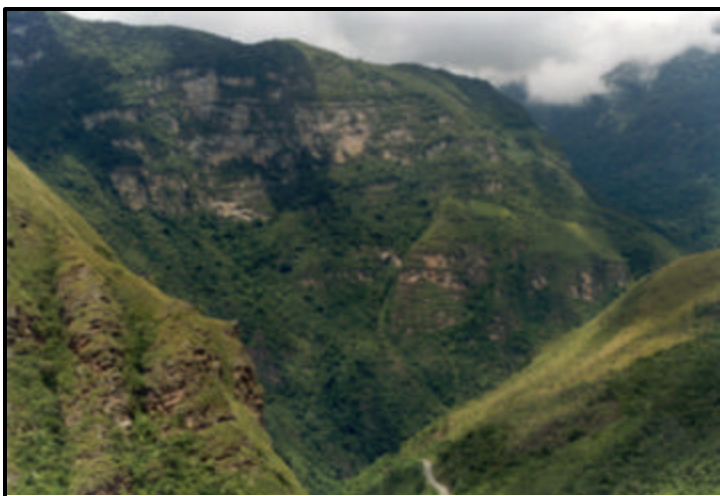
Foto 17.- Discordancia angular de calizas de la Fm. Chambará sobre areniscas rojas del Grupo Pucará, en la margen derecha del río Utcubamba. Valle encañonado frente a la progresiva 293+00

En la margen derecha del Río Utcubamba frente a la progresiva 293+000 se observa claramente el contacto suprayacente de la Fm. Chambará sobre las areniscas del Grupo Mitu en “discordancia angular”.

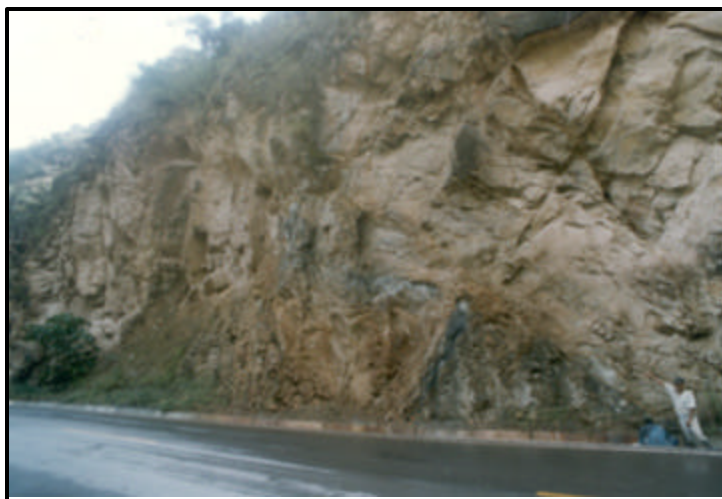
Foto 18.- Sobreescurrecimiento de areniscas rojas del Grupo Mitu sobre la caliza de la Fm. Chambará en la progresiva 269+890 (G-11)

Se describe en la Progresiva 286+890, donde las areniscas rojo moradas del Grupo Mitu, ocasionan un sobreescurrecimiento de bajo ángulo, sobre las calizas de la Formación Chambará. No afectará a la plataforma.

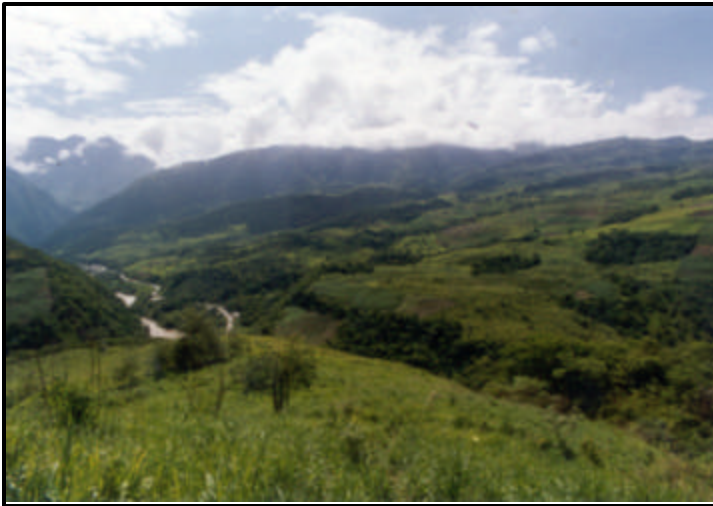
Foto 19.- Zona muy difícil frente al poblado Pueblo Nuevo. El cambio de morfología corresponde al plano de falla inversa, ubicada próximo al poblado de Aserradero; al fondo rocas sedimentarias de las Fms. Chambará, Aramachay, Condorsinga, la parte suave corresponde a calizas y lutitas del Cretácico

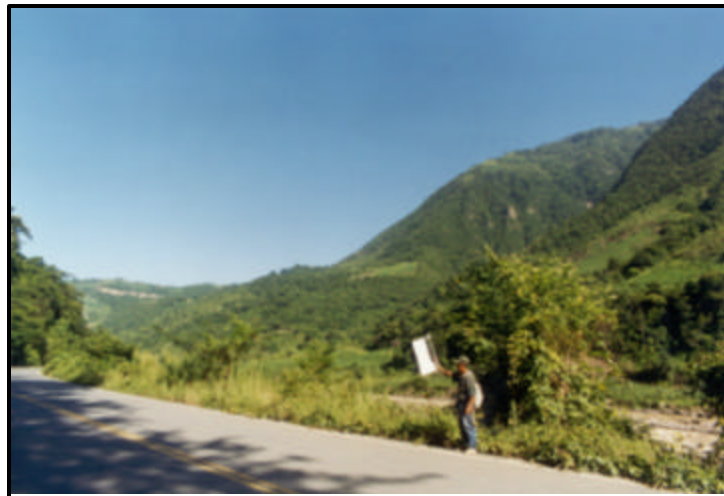
Foto 20.- Fallamiento inverso; la parte derecha corresponde al bloque levantado del Triásico – Jurasico, mientras por la parte izquierda constituida por rocas cretácicas. Frente a la progresiva 278+585 a 278+650
