Facultad de Ingeniería Industrial

**Programa de herramientas de mejora aplicado a un
taller mecánico de autos de lujo**

TESINA

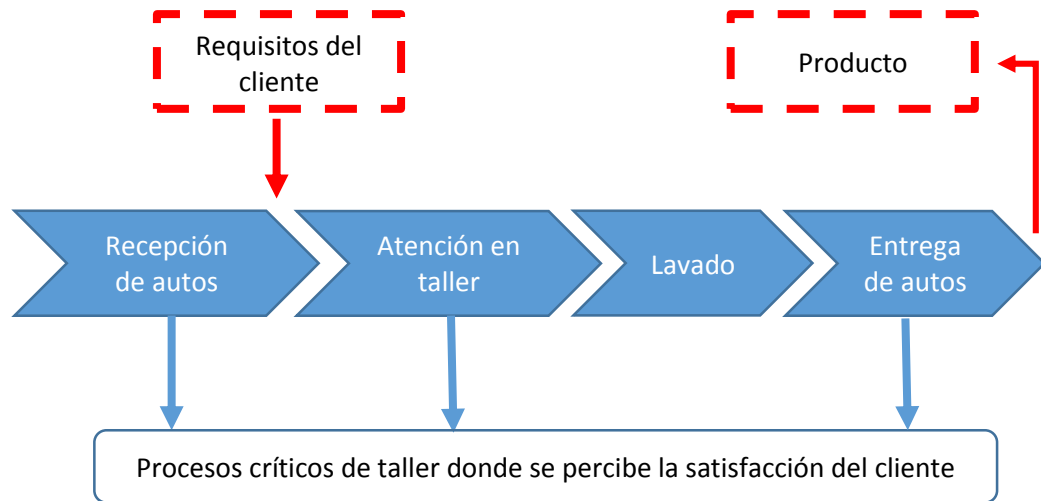
FIGURA N°1.1 MAPA DE PROCESOS EN TALLER

Los procesos de taller son: recepción de autos, atención en taller, lavado y entrega de autos.

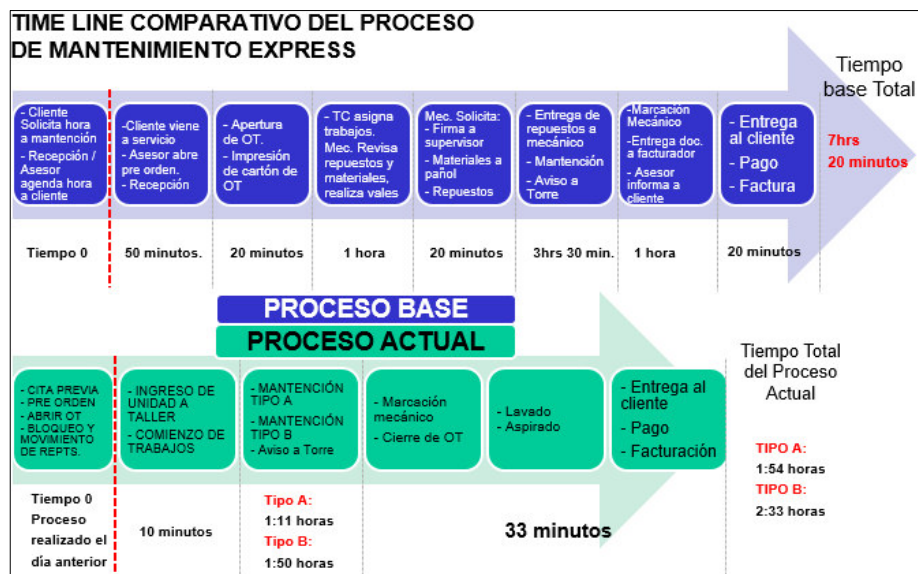
FIGURA N° 2.1 MEJORA DE PROCESO MANTENIMIENTO: 2014

KauffmanMotor implementó un proyecto Lean con el objetivo de disminuir tiempos y mejorar la estructura del Proceso de Mantenimiento de Automóviles y que el 100% sean facturados antes de salir de Taller. Su alcance era la mantención de automóviles de la marca AG (que ABMotor también es representante de la misma en Perú) sin detalle con agendamiento o cita previa.

Mediante aplicación de herramientas de mejora enfocadas en el ordenamiento y/o estandarización del proceso actual e implementación de

un sistema de citas y un marketing (publicidad) enfocado a promocionar dicho sistema se logró una disminución de 7 horas con 20 minutos a 1 hora con 54 minutos (para el tipo de mantenimiento A) y 2 horas y 33 minutos (para el tipo de mantenimiento B), es decir se logró una reducción del tiempo de proceso de un 74% (tipo mantenimiento A) y de un 65% (tipo mantenimiento B).

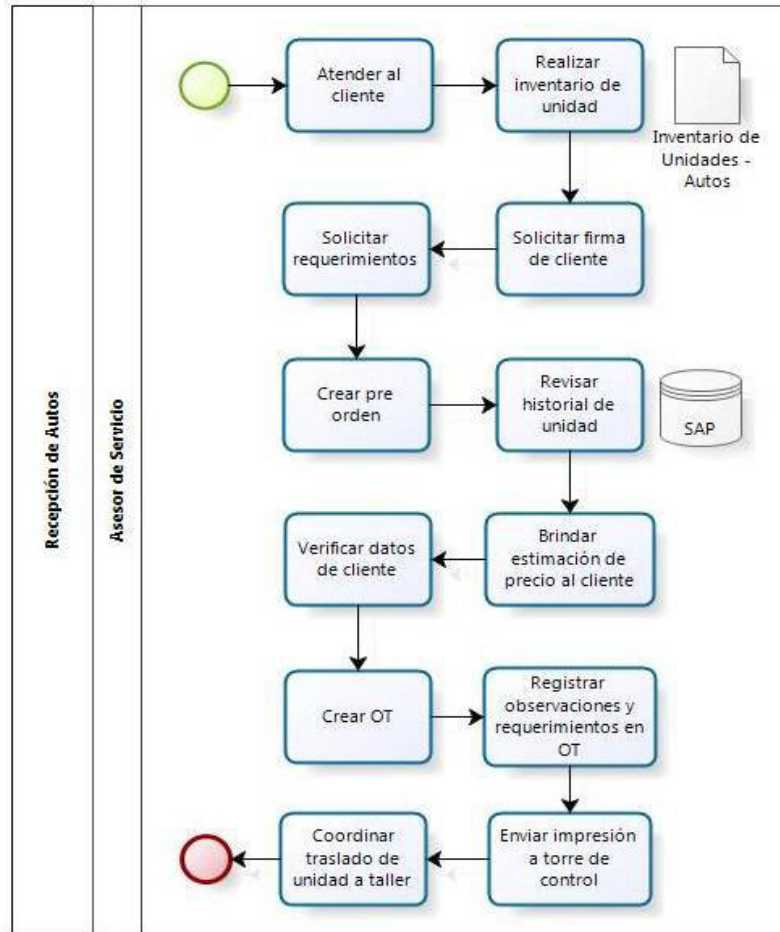
FIGURA N° 4.2 RECEPCIÓN DE AUTOS

El subproceso de Recepción de autos es como se observa en la figura 4.2.

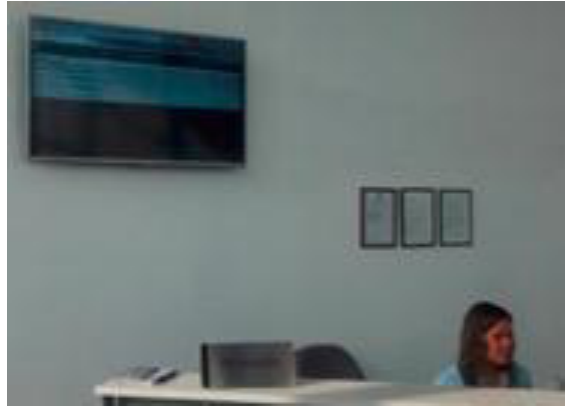
FIGURA N° 5.7 TELEVISOR DE CITAS EN RECEPCIÓN

- Para identificar al vehículo y su trazabilidad en el proceso, se colocó un televisor donde se muestra los turnos de los clientes con cita y sin cita en la sala de espera.

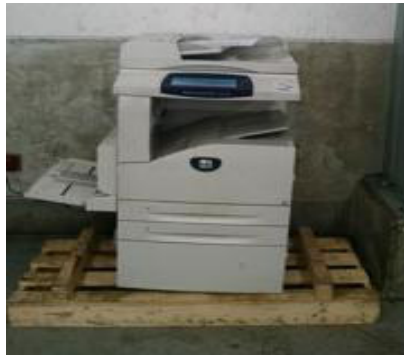
FIGURA N° 5.12 IMPRESORA EN TALLER

- Se colocó una impresora en la zona de taller para evitar los movimientos innecesarios de Asesores de Servicio o Técnicos para llevar o traer formatos.

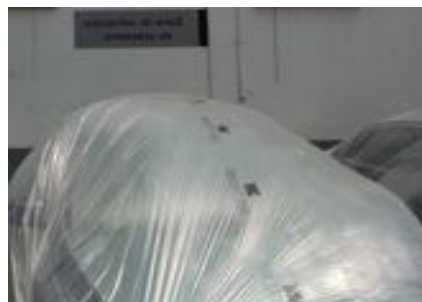
FIGURA N° 5.13 COBERTOR EN VEHÍCULOS

- Se colocó un cobertor de plástico a los vehículos listos para entrega cuando la espera sea prolongada (1 día después de comunicar al cliente que la unidad se encuentra lista).

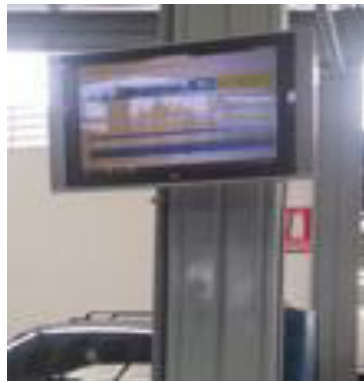
FIGURA N° 5.14 TELEVISOR EN TALLER

- Se compartió el acceso al Tablero de Control Virtual al Planificador de Taller y al Codificador. Los campos que debe completar el Planificador son “Hora inicio trabajo”, “Cita”, “Técnico Asignado”, “Estatus”, “Hora estimada de Término” y “Fecha Término de trabajo real”. Mientras que el Codificador debe llenar el campo “Fecha estimado de llegada de repuestos (ETA)” en caso aplique.
- Se colocó un televisor en taller el cual muestra el Tablero de Control Virtual. Con esto todo el personal de taller, sobre todo los técnicos, pueden conocer el estatus de los vehículos.

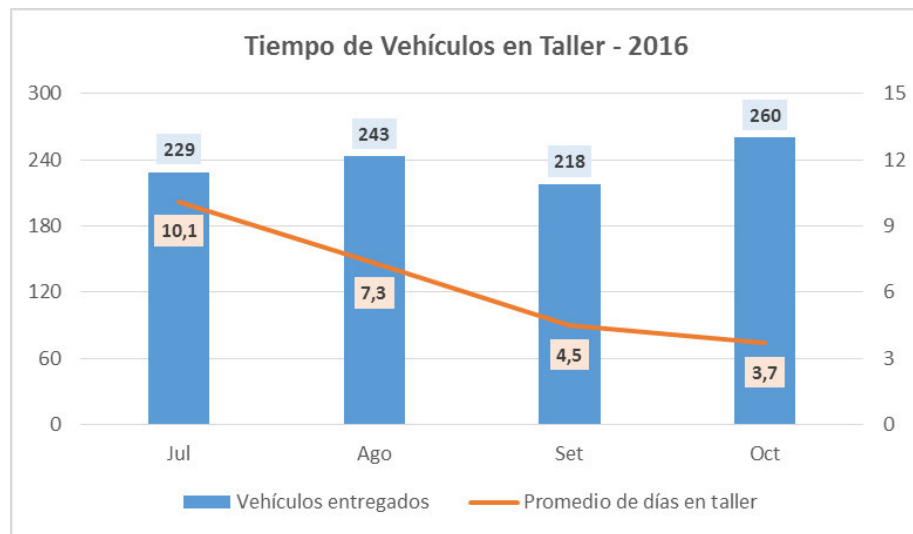
FIGURA N° 5.17 TIEMPOS EN TALLER (JUL-OCT 2016)

Los tiempos en taller se redujeron de un promedio de 8,6 días (Junio) a 5,6 días (Octubre), es decir que se redujeron los tiempos en un 35% aproximadamente. Esto se traduce en una mejor utilización de la capacidad instalada del taller, ya que se pueden liberar bahías de trabajo a su vez que se puede almacenar más vehículos ya sea en la zona de recepción como en la zona de unidades listas.

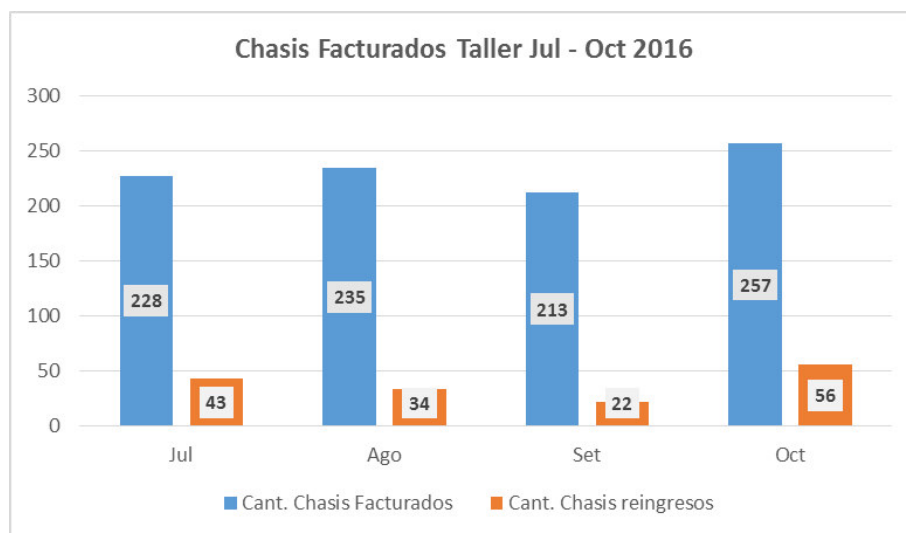
FIGURA N° 5.20 REINGRESOS A TALLER (JUL-OCT 2016)

El porcentaje de reingresos para los meses de Julio hasta Octubre es de un 16,61%.

Debido a que el porcentaje de reingresos ha venido siendo aproximadamente de un 20%, la cantidad de reingresos debieron de haber sido alrededor de 187, en vez de los 155 reingresos obtenidos desde Julio hasta Octubre, es decir 27 casos menos, de los cuales aproximadamente 23 (siguiendo la tendencia de 85%) serán asumidos por la empresa. Tomando en cuenta que cada reingreso le cuesta al taller 300 dólares, se habla de un ahorro potencial de \$6900 aproximadamente (sólo para el periodo de Julio hasta Octubre).
