Universidad Nacional Mayor de San Marcos
Universidad del Perú. Decana de América
Facultad de Ingeniería Geológica, Minera, Metalúrgica y Geográfica
Escuela Profesional de Ingeniería Civil

**Gestión de calidad basada en la 6ta Edición de la guía
PMBOK para la mejora del desempeño de obra en la
reparación de la Iglesia de Nuestra Señora de la Soledad,
Lima 2022**

TESIS

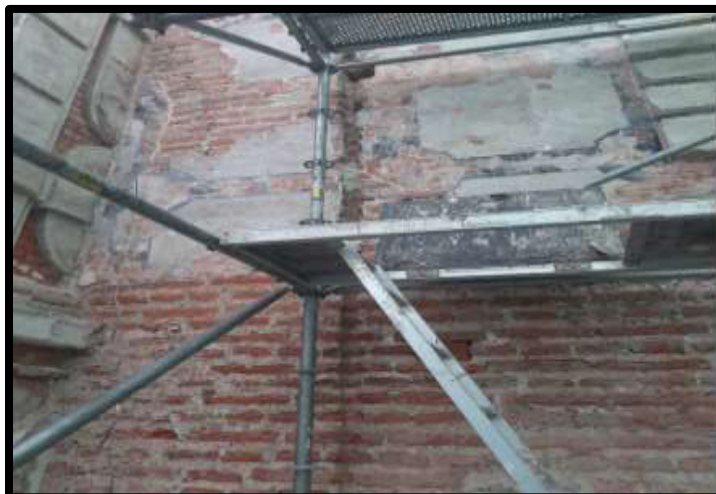
Fotografía N°05: Liberación de revoques incompatibles en Sector 01

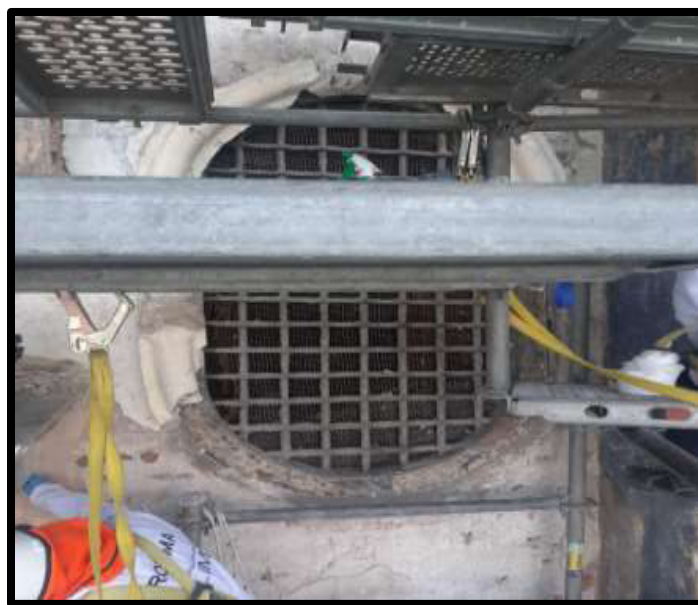
Fotografía N°06: Estado inicial de rejas metálicas de Sector 01

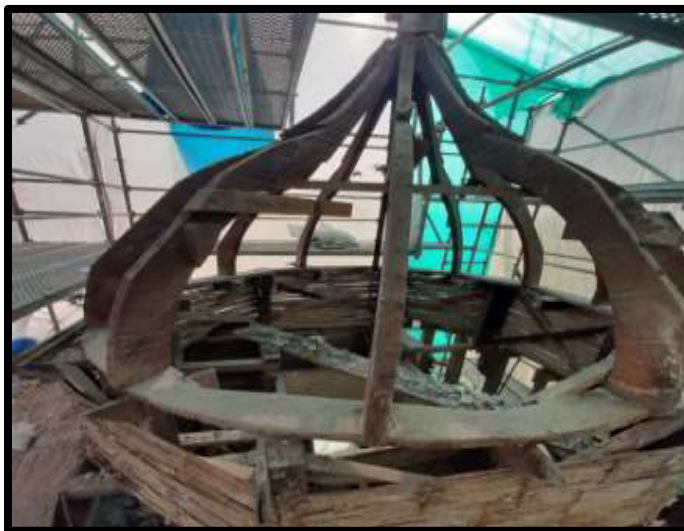
Fotografía N°07: Liberación de caña chancada incompatible en Sector 01

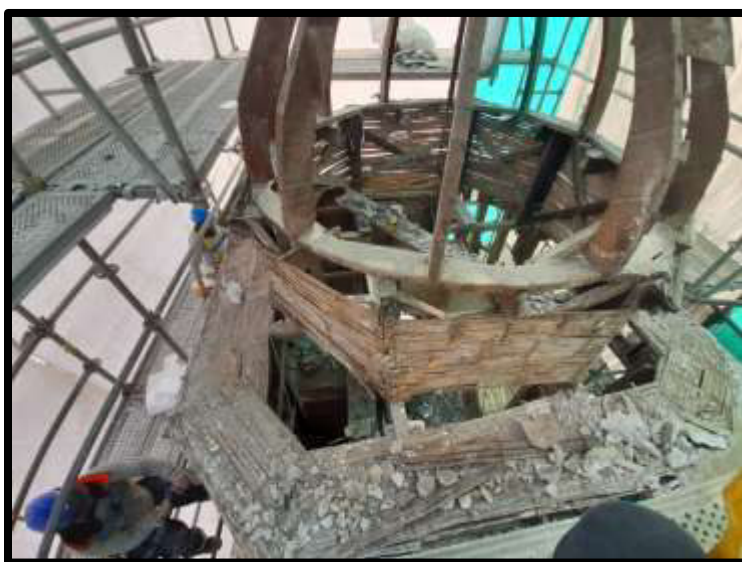
Fotografía N°08: Liberación de caña chancada incompatible en Sector 01

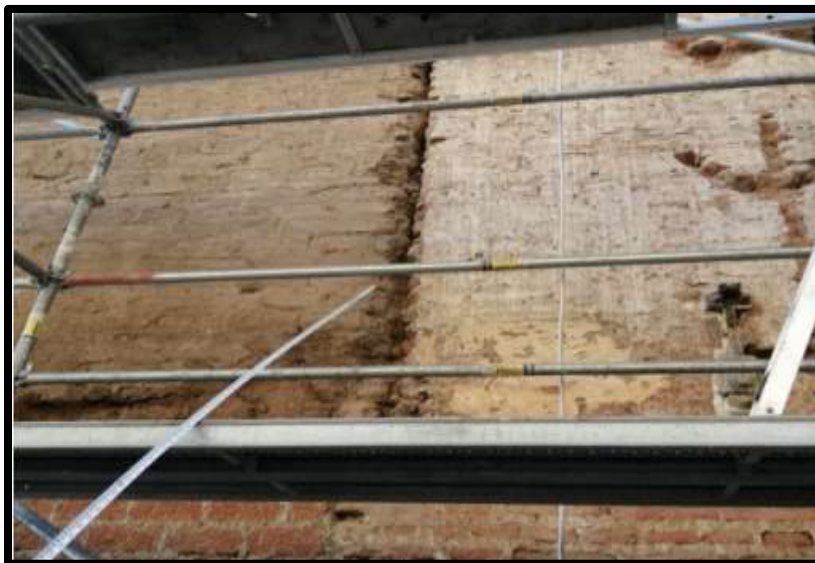
Fotografía N°11: Liberación de revoques incompatibles en Sector 02

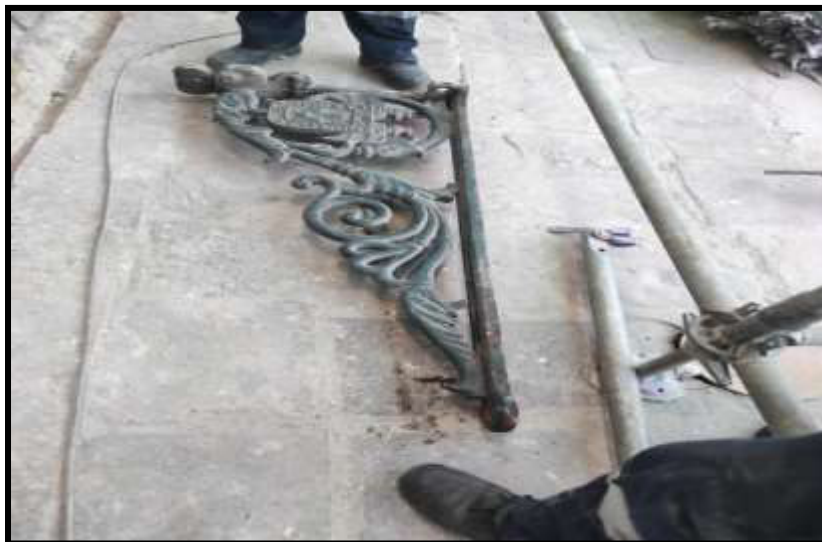
Fotografía N°15: Retiro de elementos incompatibles (brazos ornamentales) en la fachada de Sector 01

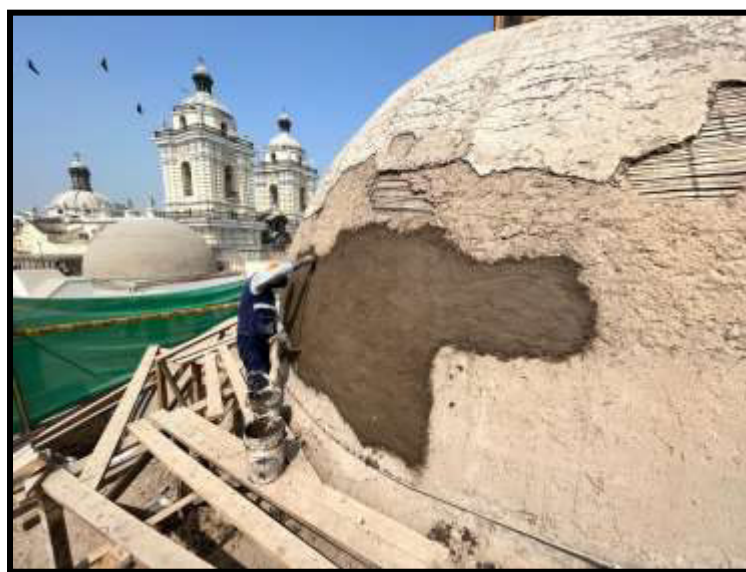
Fotografía N°18: Restitución de revoque de barro en Sector 04

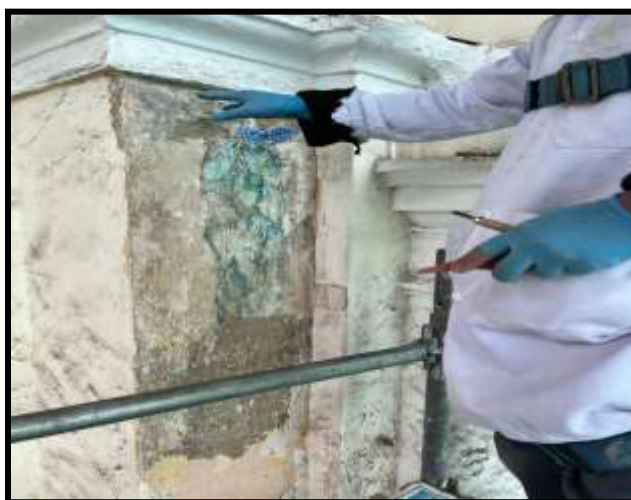
Fotografía N°20: Liberación de estratos superficiales en Sector 01

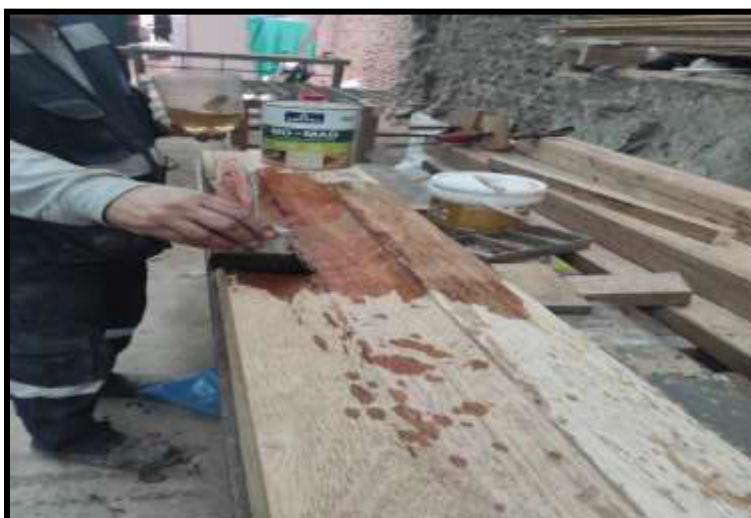
Fotografía N°22: Conservación elementos ornamentales de madera de Sector 02

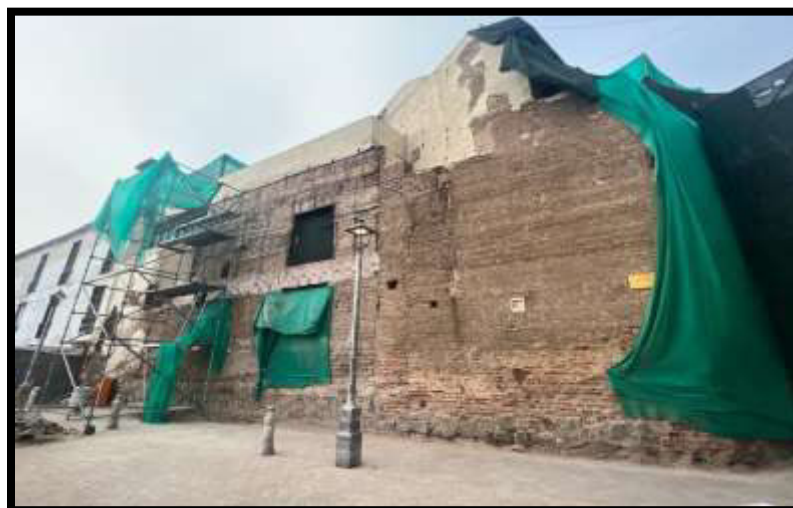
Fotografía N°24: Liberación de revoques de barro en Sector 03

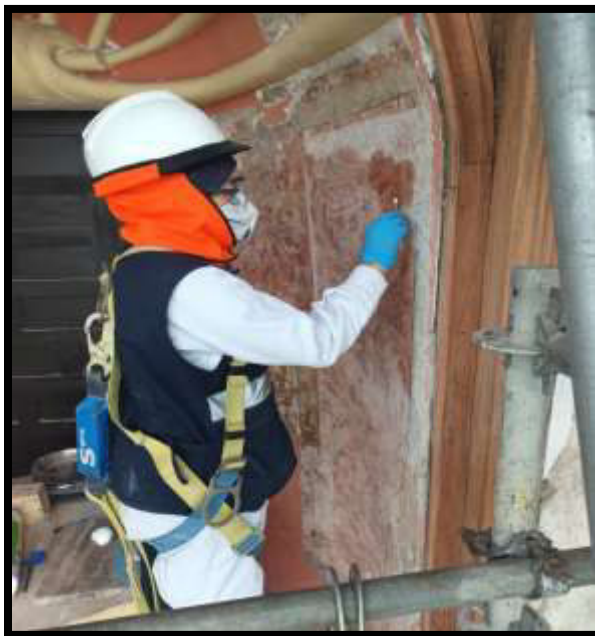
Fotografía N°25: Consolidación de pintura mural en Sector 01

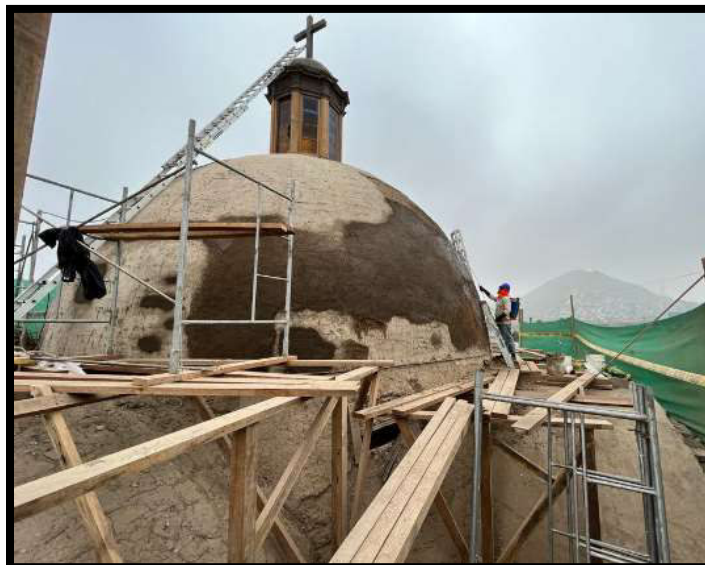
Fotografía N°31: Restitución de revoques de barro en Sector 04

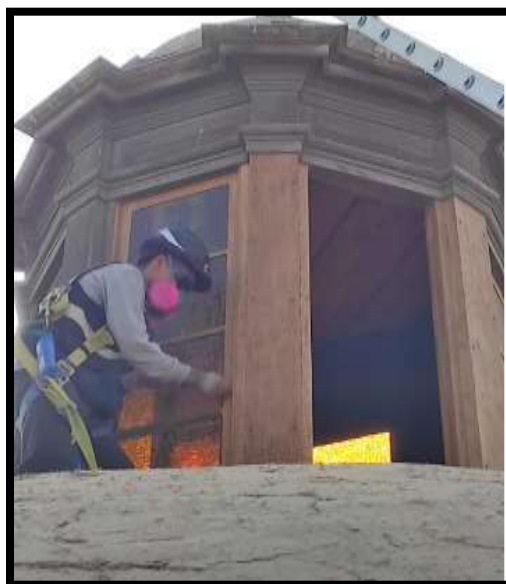
Fotografía N°32: Decapado de pintura incompatible en elementos ornamentales de madera en Sector 04

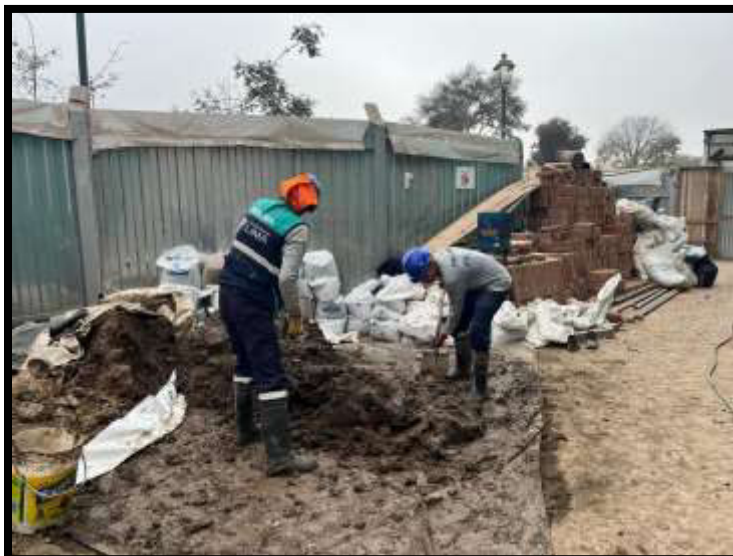
Fotografía N°33: Preparación de torta de barro para revestimientos

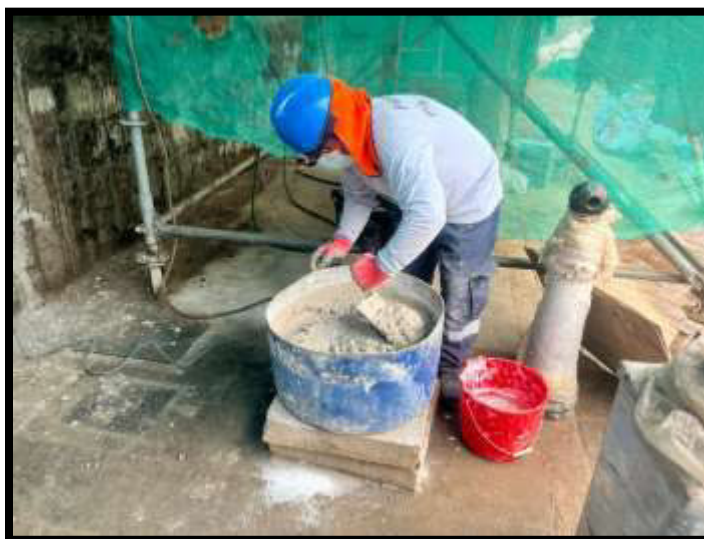
Fotografía N°34: Preparación de morteros de cal para revestimiento de muros

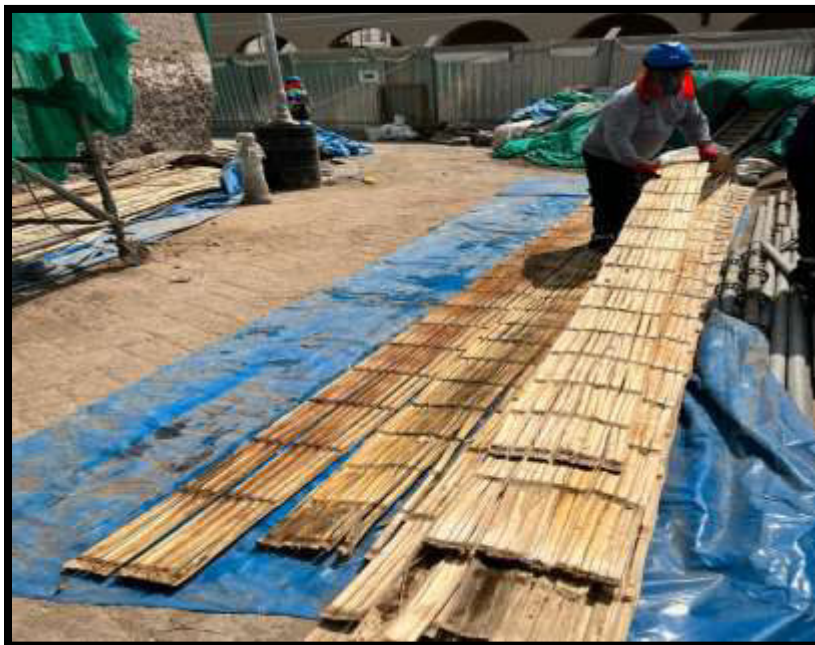
Fotografía N°35: Preservado de caña chancada para telares de quincha

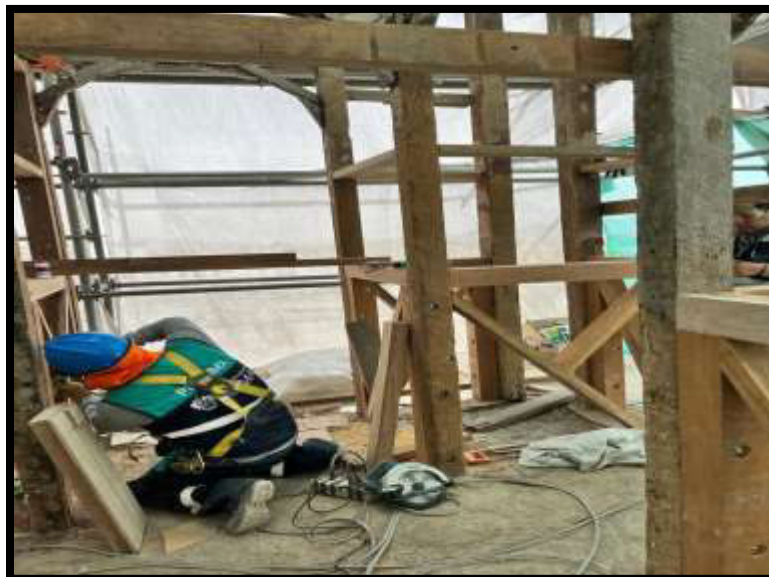
Fotografía N°37: Restitución de elementos estructurales de madera en Sector 01

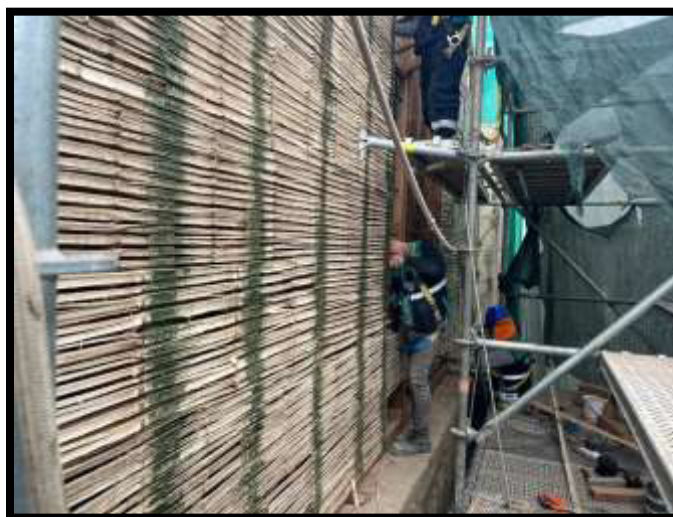
Fotografía N°38: Restitución de telares de quincha en Sector 02

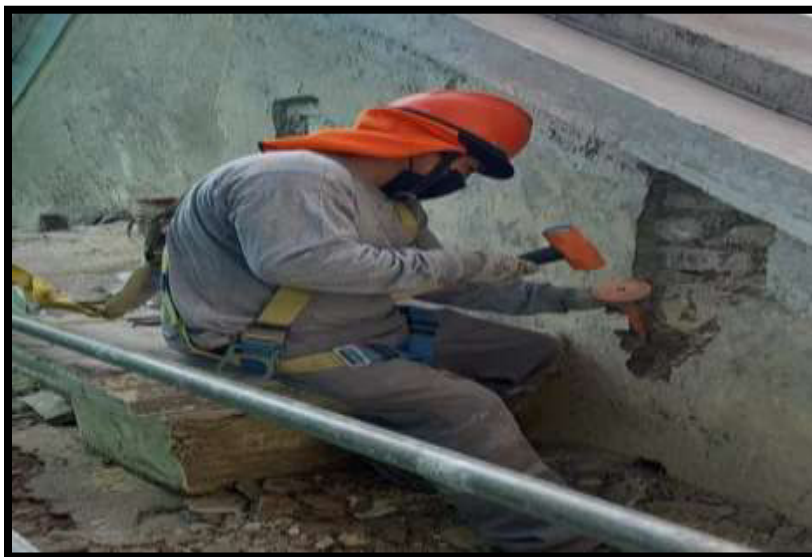
Fotografía N°40: Retiro de material incompatible en Sector 01

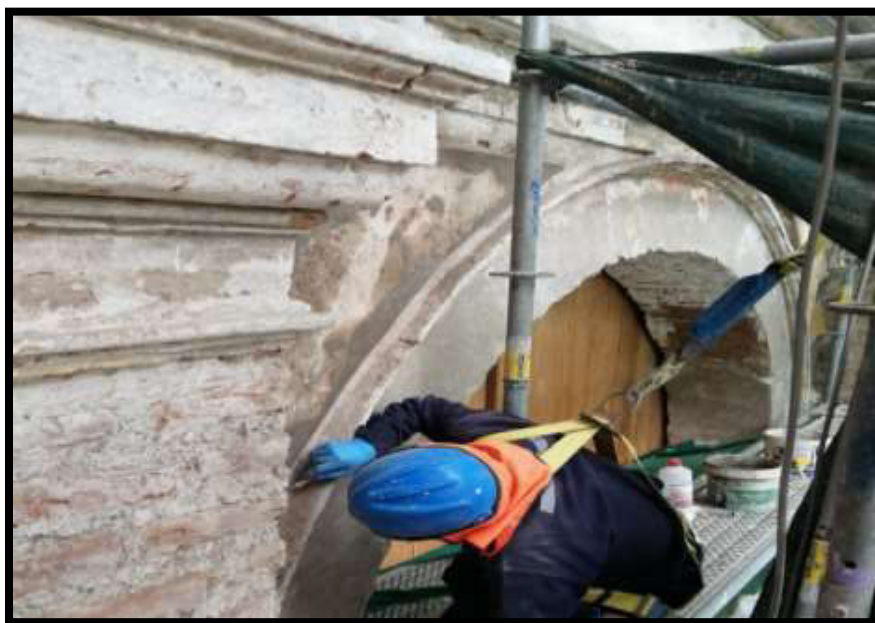
Fotografía N°42: Reintegración volumétrica de pintura mural en Sector 02

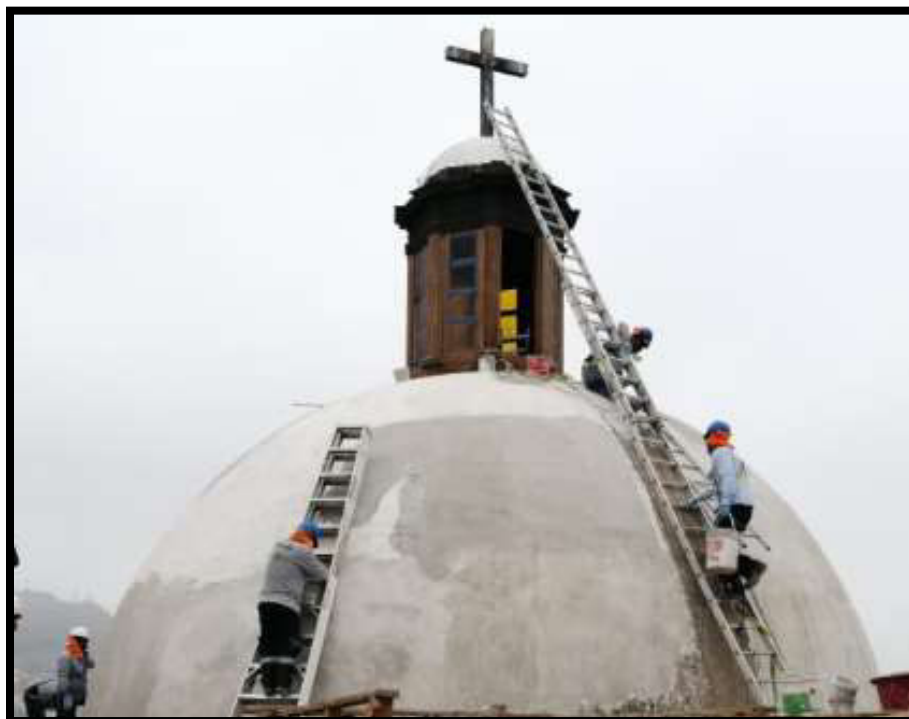
Fotografía N°46: Restitución de enlucido de cal en Sector 04

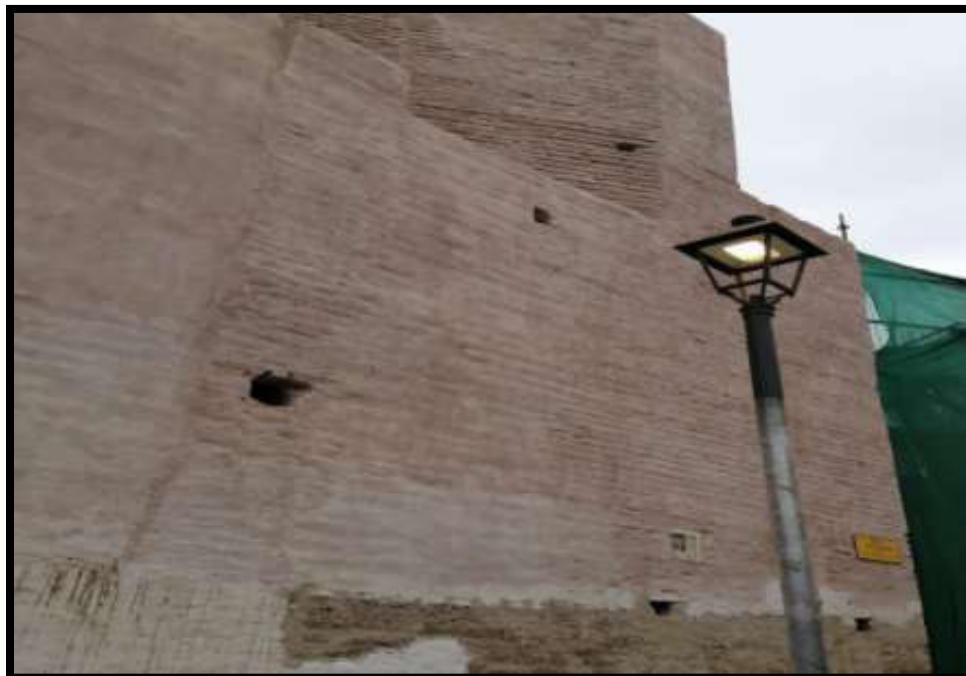
Fotografía N°47: Primera mano de pintura en muros de Sector 03

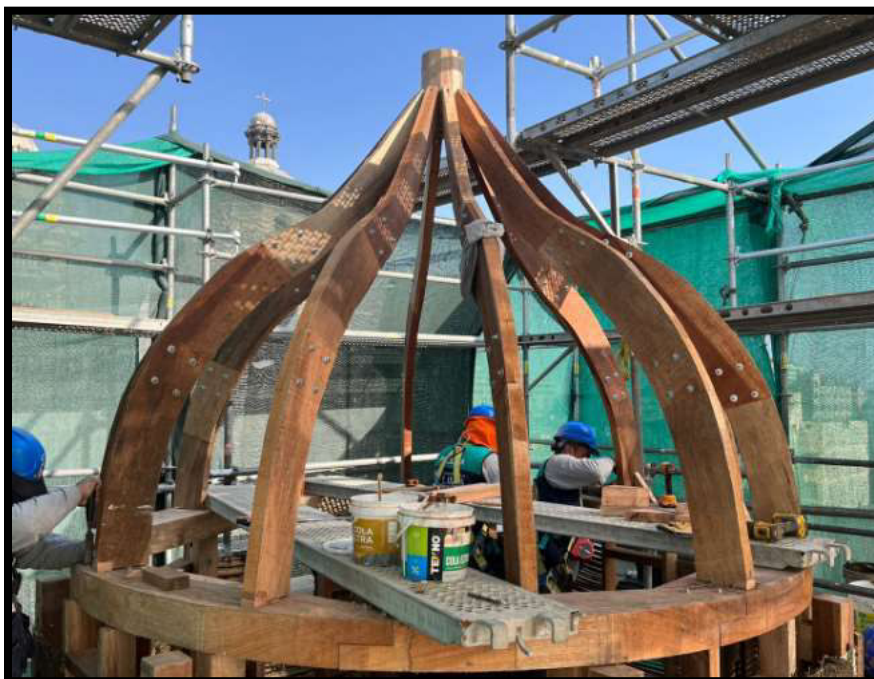
Fotografía N°48: Restitución de elementos ornamentales de madera en Sector 01

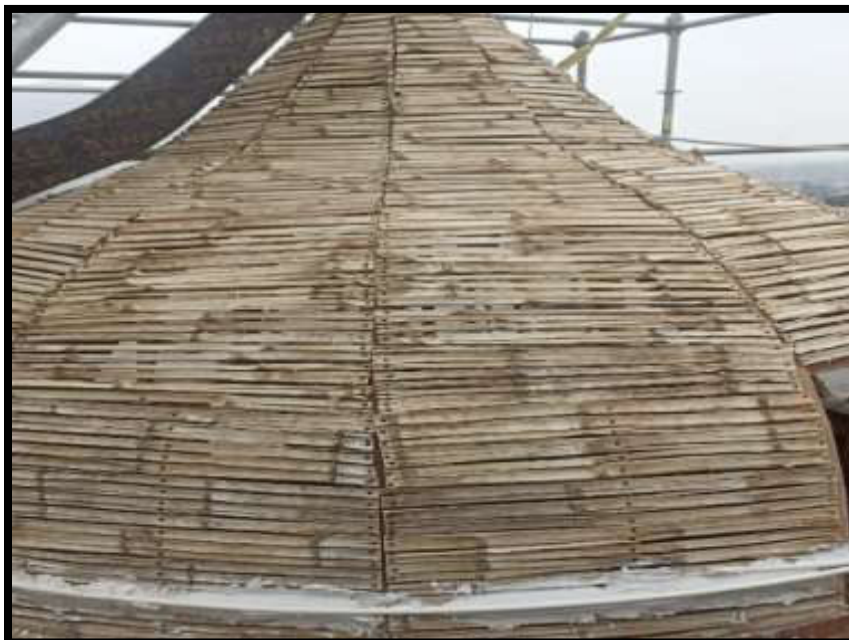
Fotografía N°49: Restitución de caña chancada en cupulines de Sector 01

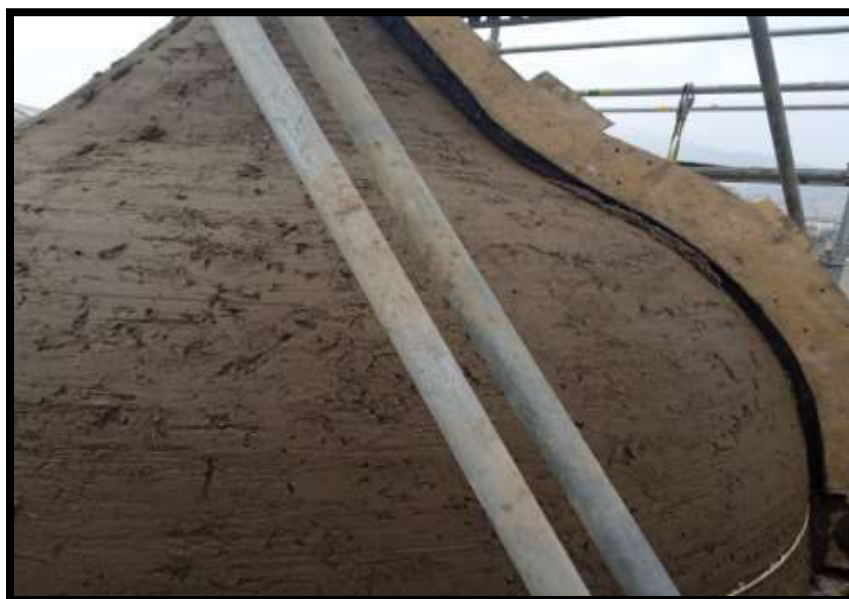
Fotografía N°50: Restitución de revoque de barro en cupulines de Sector 01

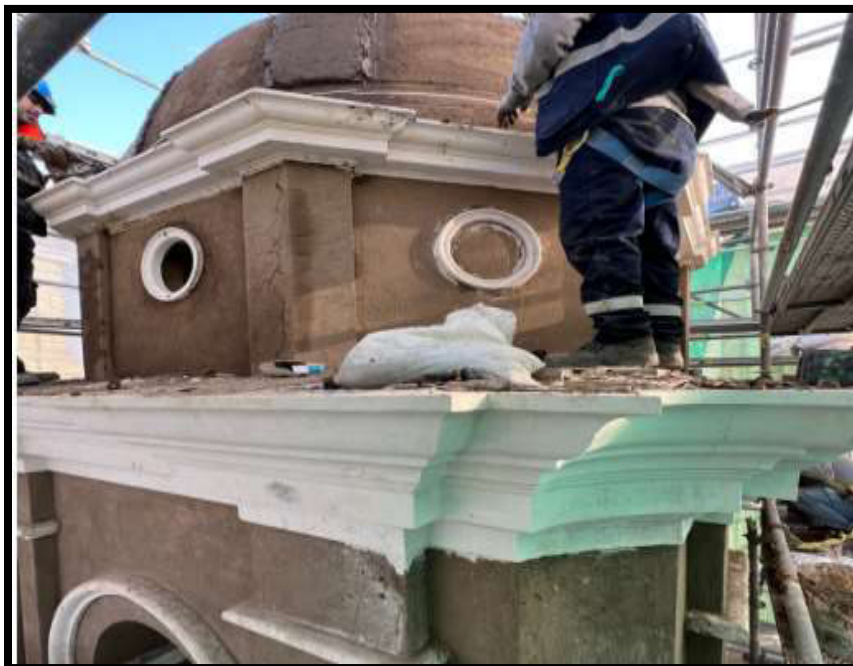
Fotografía N°51: Restitución de molduras en Sector 01

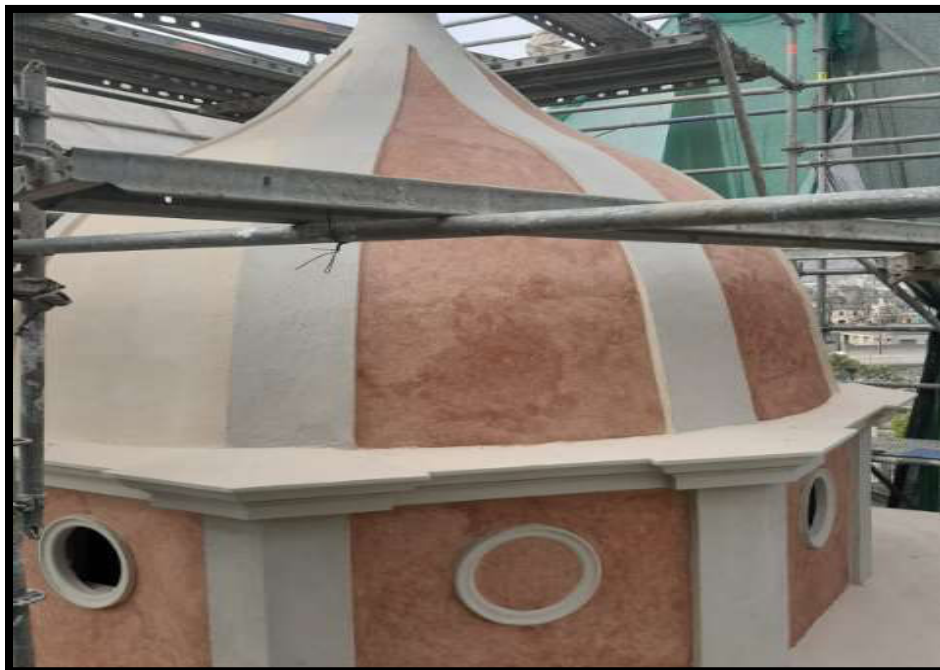
Fotografía N°53: Primera mano de pintura en cupulines de Sector 01

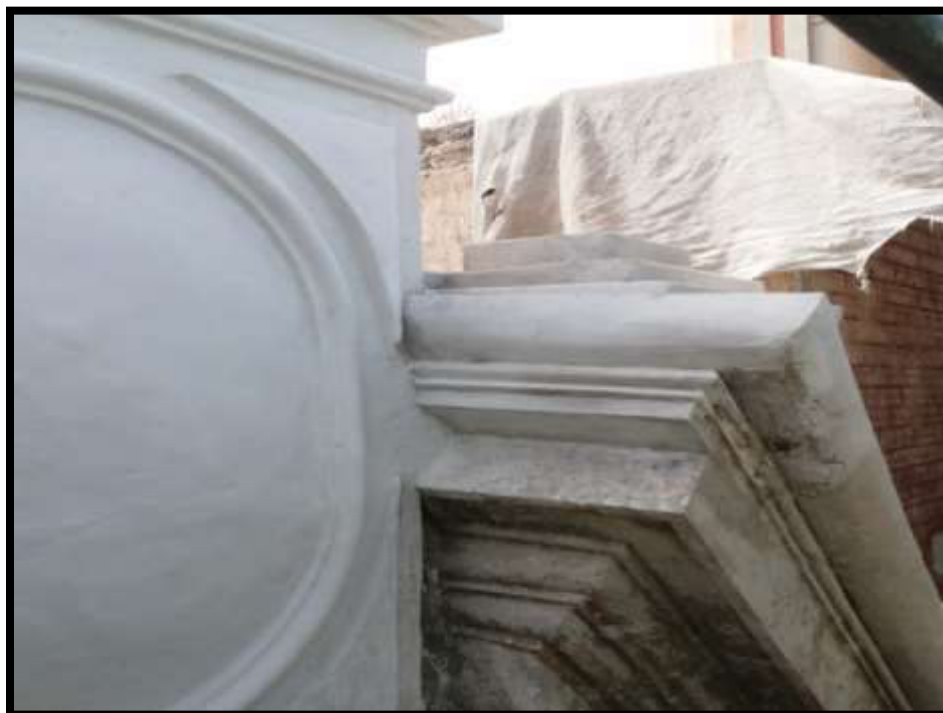
Fotografía N°54: Restitución de enlucido de cal en Sector 02

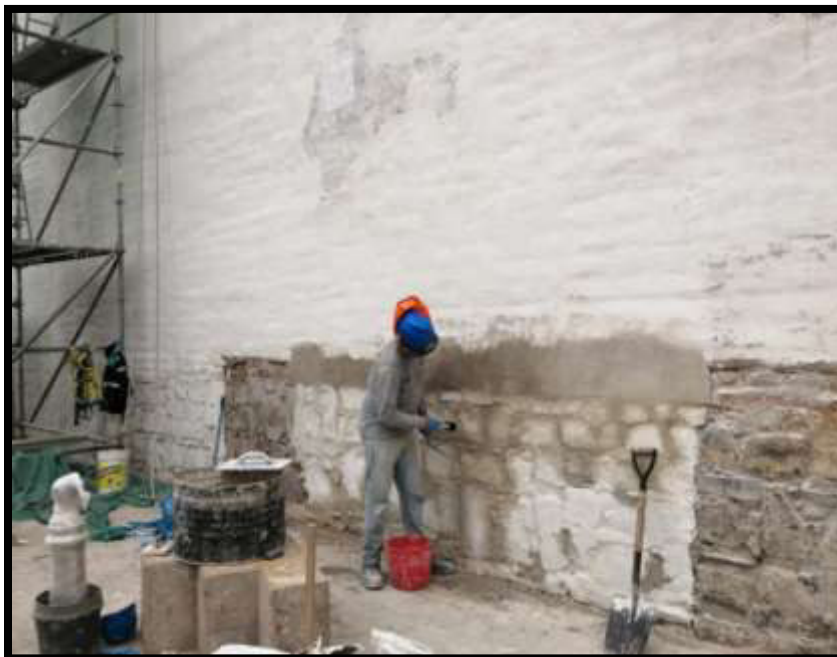
Fotografía N°55: Restitución de zócalo de piedra en Sector 02

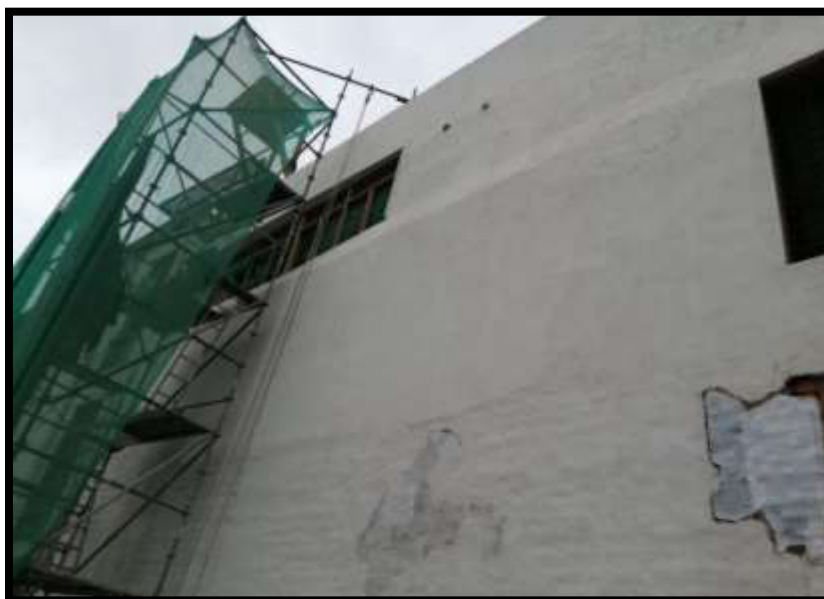
Fotografía N°56: Restitución de enlucido de cal en muros de Sector 03

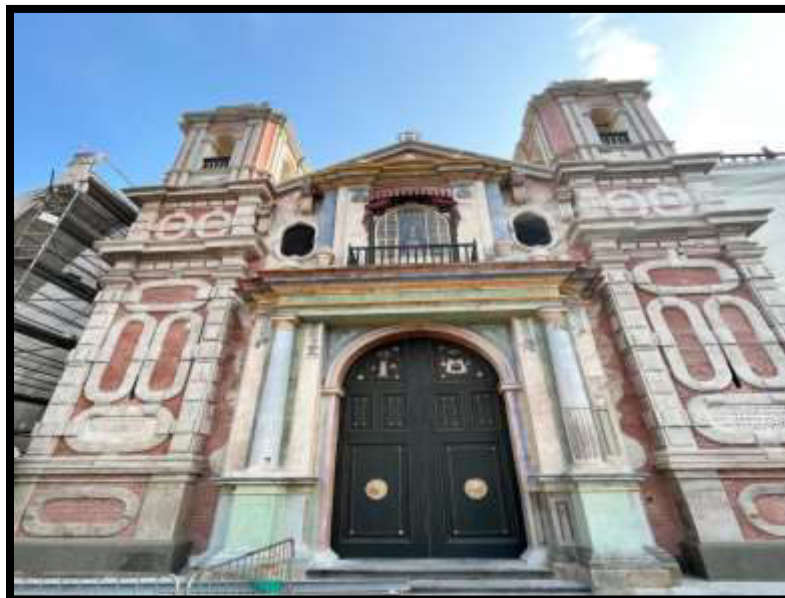
Fotografía N°57: Entrega de fachada de Sector 01

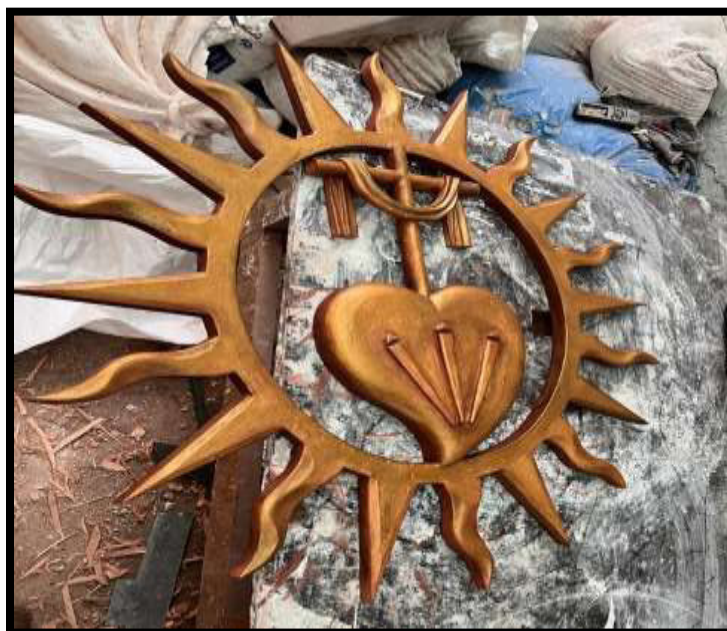
Fotografía N°58: Restitución de elementos ornamentales de madera en Sector 01

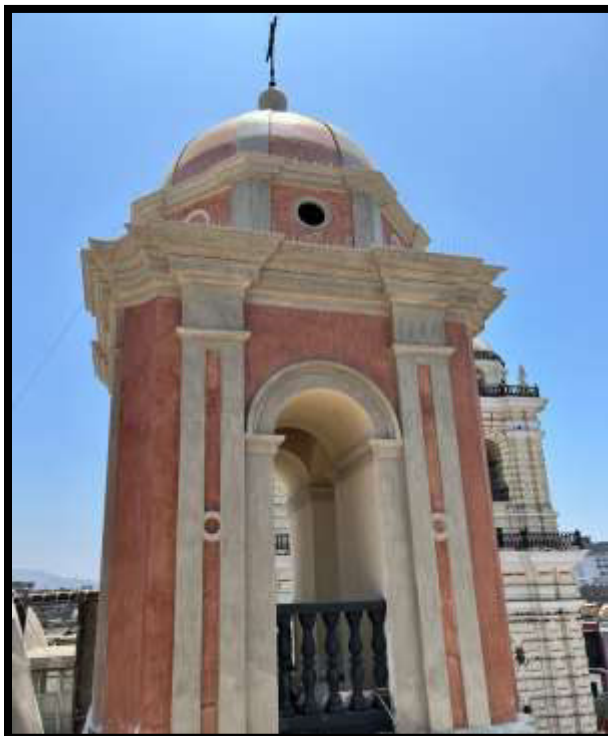
Fotografía N°59: Restitución de elementos ornamentales de madera en Sector 01

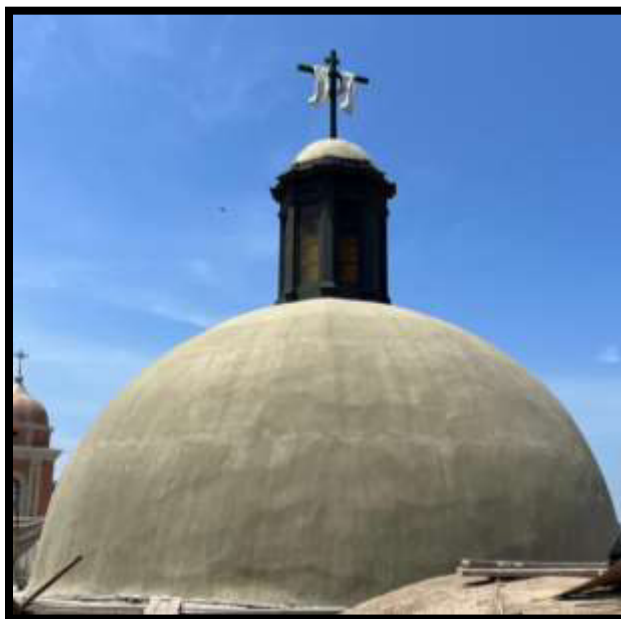
Fotografía N°60: Pintado de cúpula en Sector 04

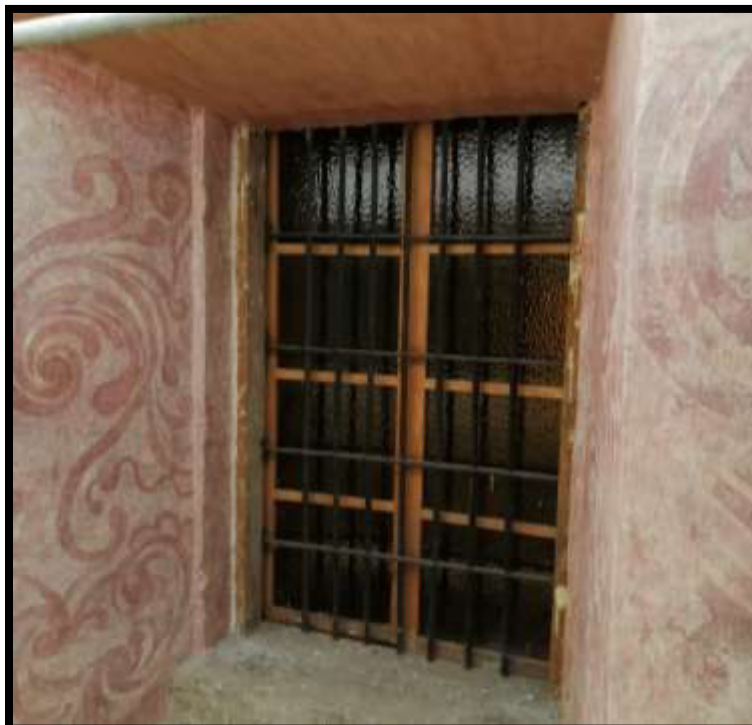
Fotografía N°61: Conservación de rejas metálicas en Sector 02

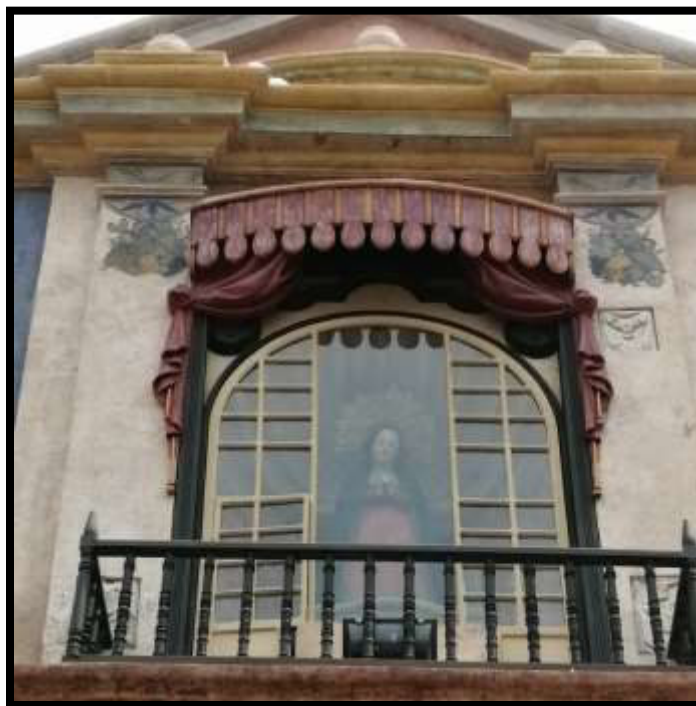
Fotografía N°62: Conservación de elementos ornamentales de madera en Sector 01

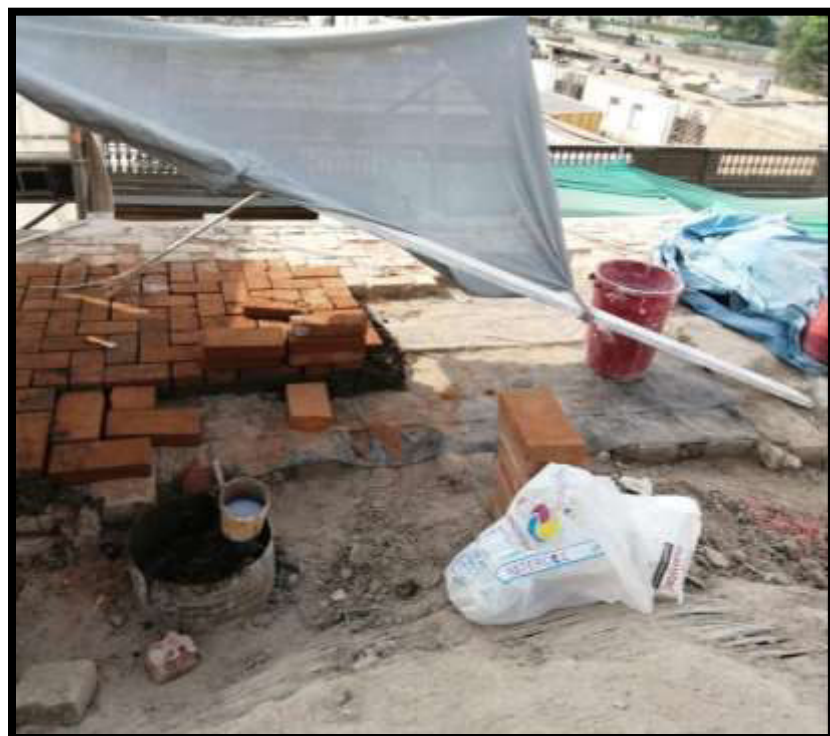
Fotografía N°63: Restitución de torta de barro en Sector 04

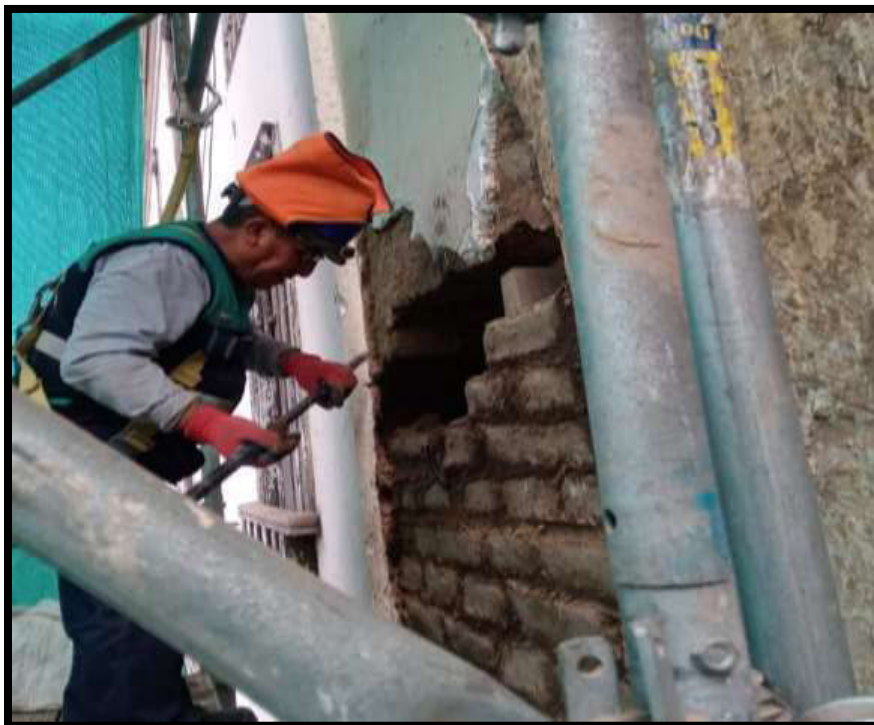
Fotografía N°64: Restitución de ladrillos pasteleros en Sector 04

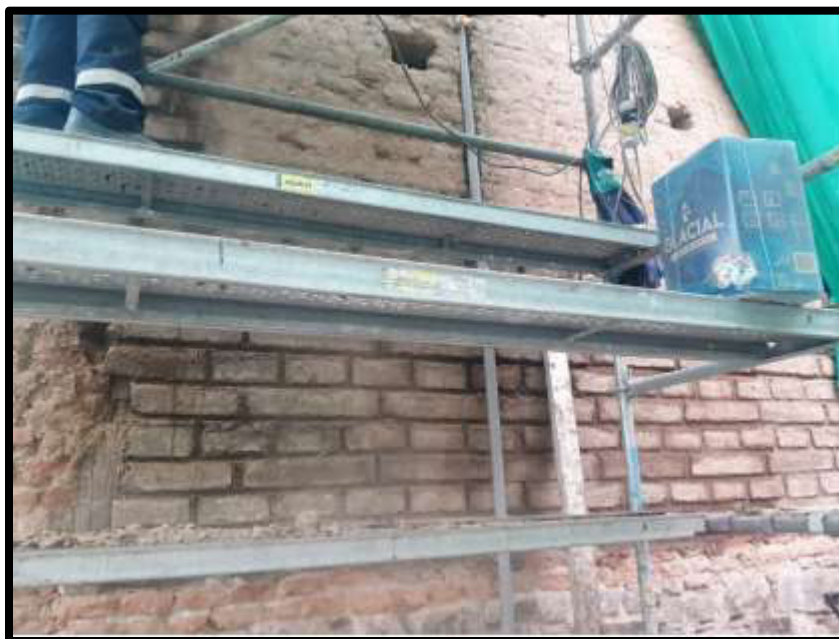
Fotografía N°67: Restitución de caña chancada en tambores de Sector 01
