Universidad Nacional Mayor de San Marcos
Universidad del Perú. Decana de América
Facultad de Ingeniería Geológica, Minera, Metalúrgica y Geográfica
Escuela Profesional de Ingeniería Civil

**Gestión de calidad basada en la 6ta Edición de la guía
PMBOK para la mejora del desempeño de obra en la
reparación de la Iglesia de Nuestra Señora de la Soledad,
Lima 2022**

TESIS

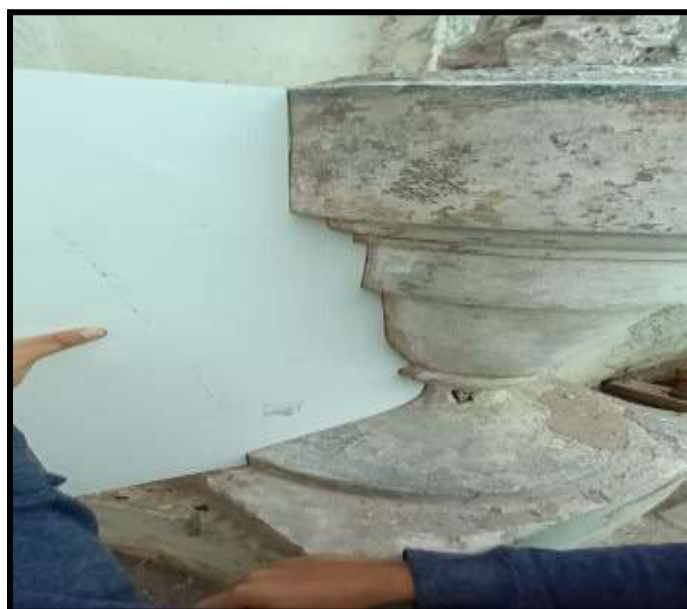
Fotografía N°16: Toma de medidas para conservación de ánforas de yeso en Sector 01

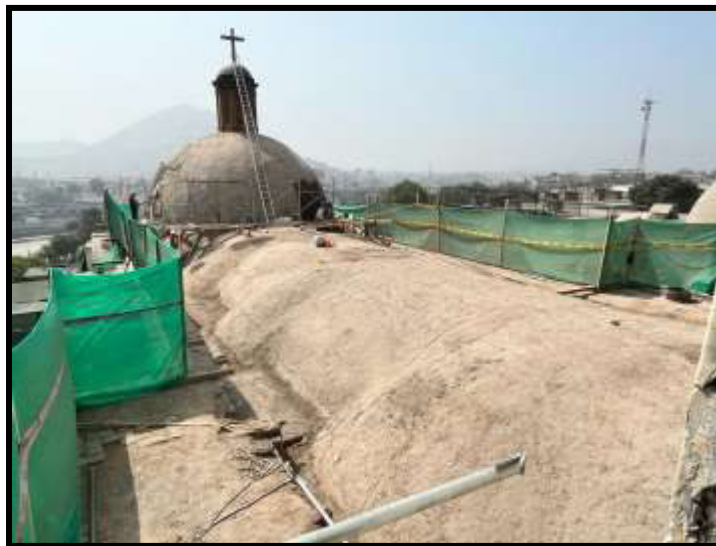
Fotografía N°17: Liberación de torta de barro en Sector 04

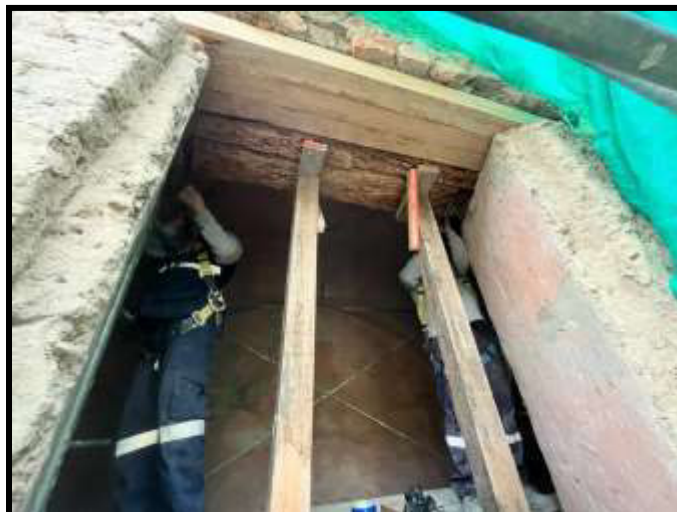
Fotografía N°21: Consolidación de elementos de madera en Sector 02

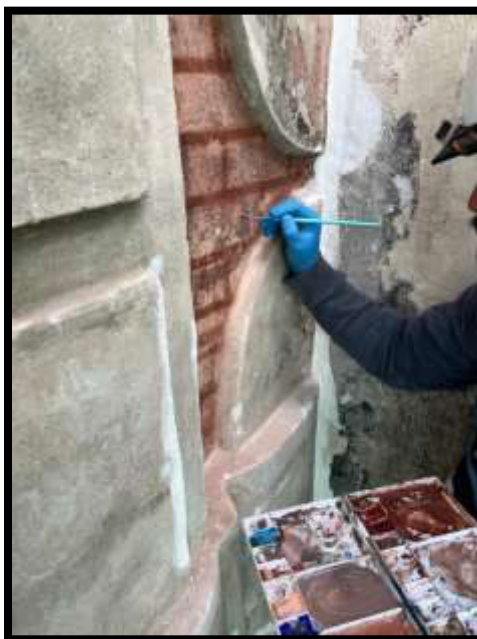
Fotografía N°26: Reintegración cromática de pintura mural en Sector 01

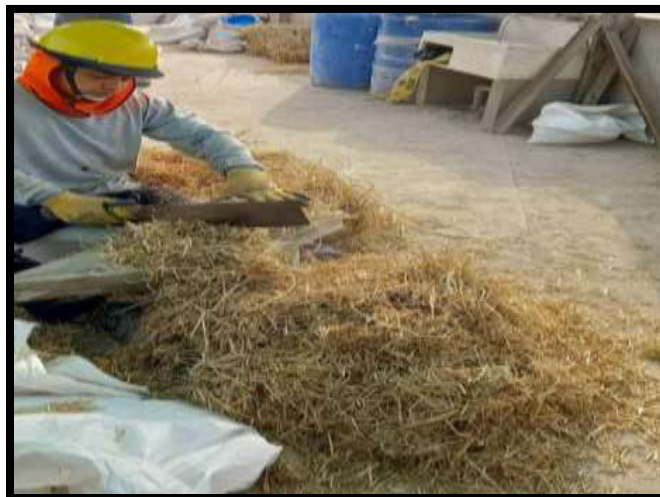
Fotografía N°27: Habilitación de material para preparación de torta de barro

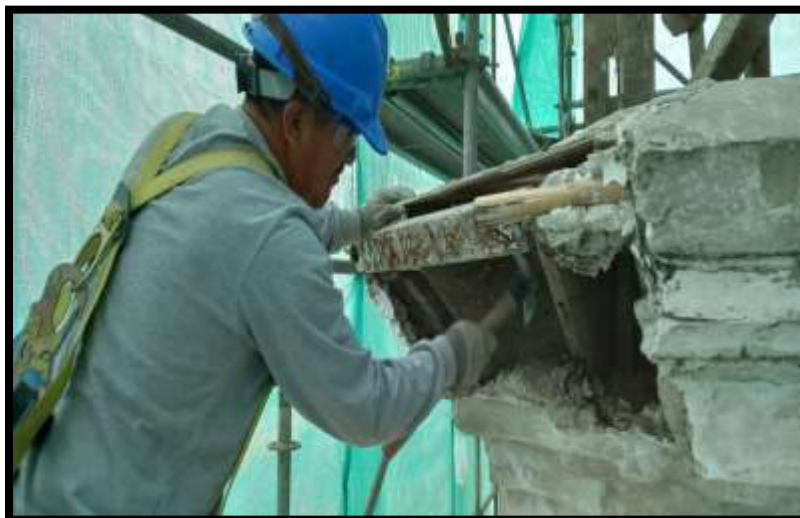
Fotografía N°28: Retiro de caña chancada incompatible en Sector 01

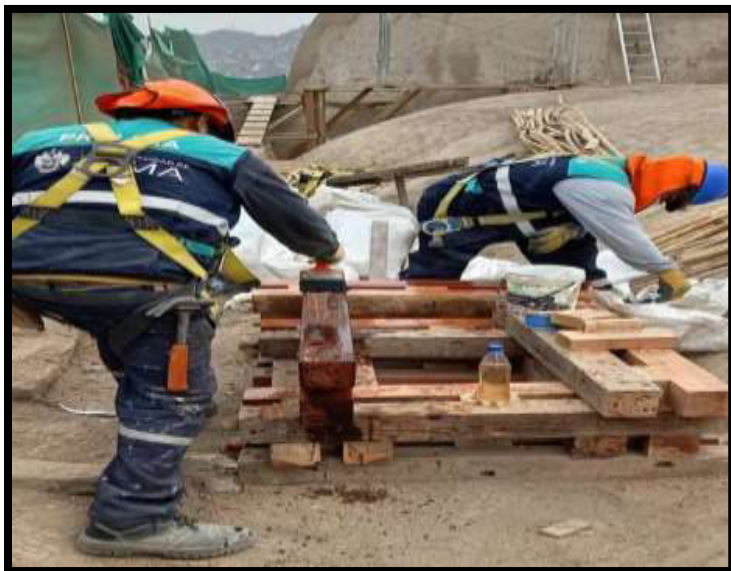
Fotografía N°39: Preservado de madera para restitución de elementos estructurales de madera en Sector 04

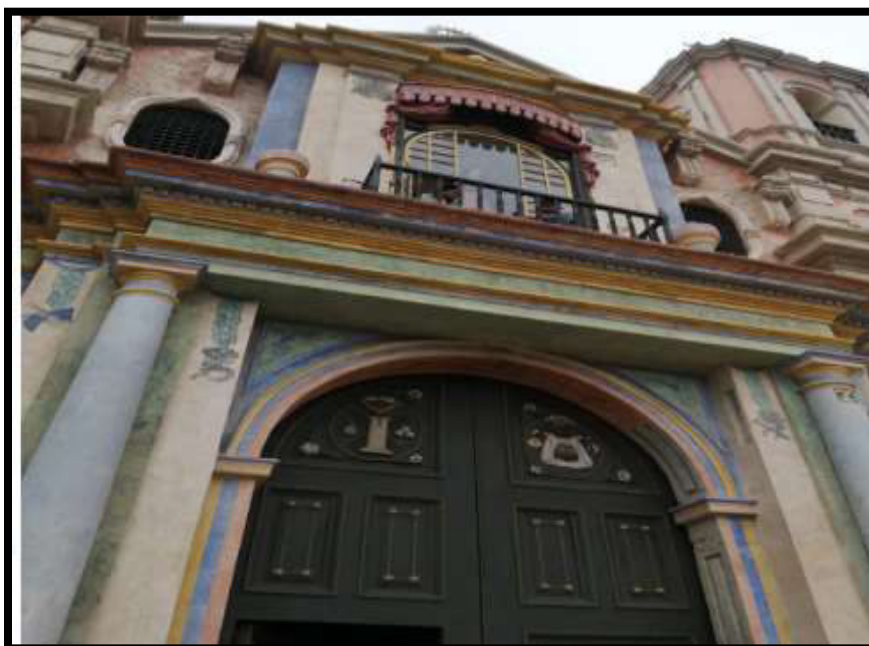
Fotografía N°44: Reintegración cromática de pintura mural en Sector 01
